Czesław Hadamik*

Kościół Wizytek w Lublinie w świetle ratowniczych badań archeologicznych w 2010 roku (część II)

The church of the Visitationists in Lublin in the light of archaeological rescue excavations in 2010 (part II)

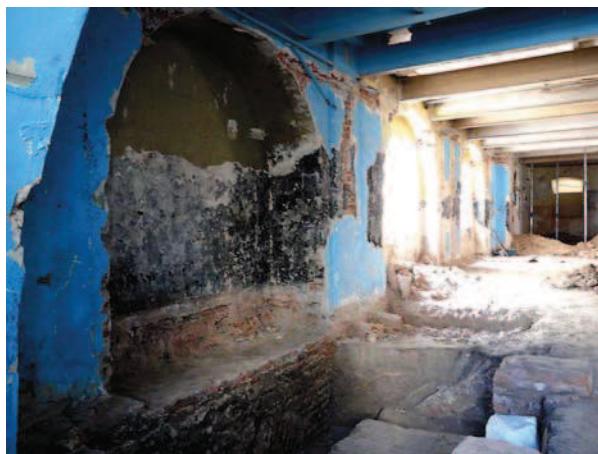
Ryc. 1. Lublin, klasztor powizytkowski. Nawa kościoła w trakcie prac wykopaliskowych i budowlanych. Płytkie wnęki-kaplice boczne wschodniej ściany nawy, widok na SE. Fot. C. Hadamik, lipiec 2010 r.
Fig. 1. Lublin, post-Visitationist monastery. Nave of the church during excavation and building work. Shallow niches-side chapels on the east wall of the nave, view to SE. Photo by C. Hadamik, July 2010

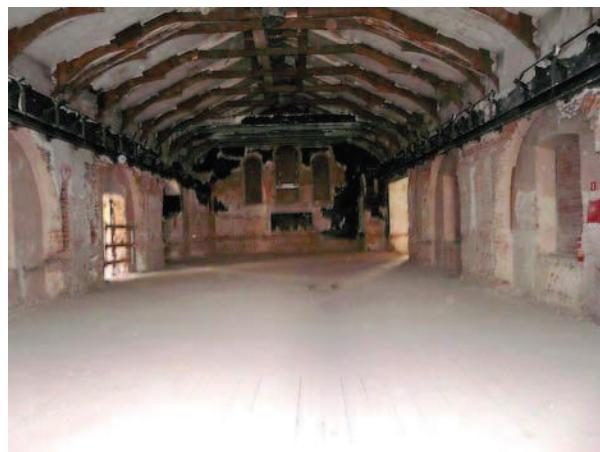
Ryc. 2. Lublin, klasztor powizytkowski, kościół. Wnęki drugiej kondygnacji nawy oraz ściana N dawnego chóru muzycznego. Fot. C. Hadamik, lipiec 2010 r.

Fig. 2. Lublin, post-Visitationist monastery, church. Niches of the second storey of the nave and the N wall of the former music choir. Photo by C. Hadamik, July 2010

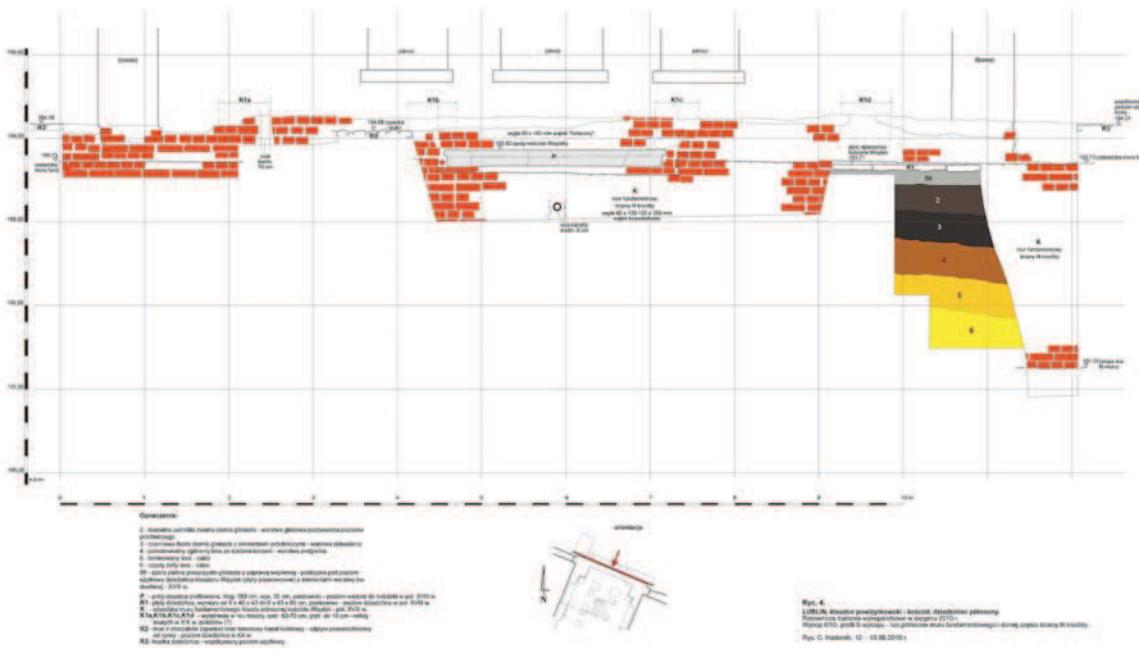
Rys. C. Hadamik, 12-13.08.2010 f.
Fig. 4. Lublin, post-Visitationist monastery, church. Rescue excavations in August 2010. Dig 6/10, profile S of the dig – north face of the foundation wall and the lower section of the N wall of the porch.
 Drawn by C. Hadamik, 12-13.08.2010

Excavation research confirmed the existence of a short porch and a music choir whose columns were supported on four huge brick bases, revealed during excavation work. It is only uncertain where the door leading to the choir, mentioned in the description, might have been located⁹. The information concerning seven large and two small windows lighting the church interior seems essential. Six large windows were situated in the side walls of the nave, above the no-longer-existing cordon cornice over the vaulted niches – chapels. It cannot be certain where the seventh large window was; it seems most likely that it lit the music choir in the main facade over the entrance portal. Two small windows might have been in the gable wall of the presbytery¹⁰.
