Wystrój Wielkiej Sali Rady Ratusza Głównego Miasta Gdańska.

Interior decoration of the Great Council Hall in the Main Town Hall in Gdańsk.

Selected problems from history and conservation¹

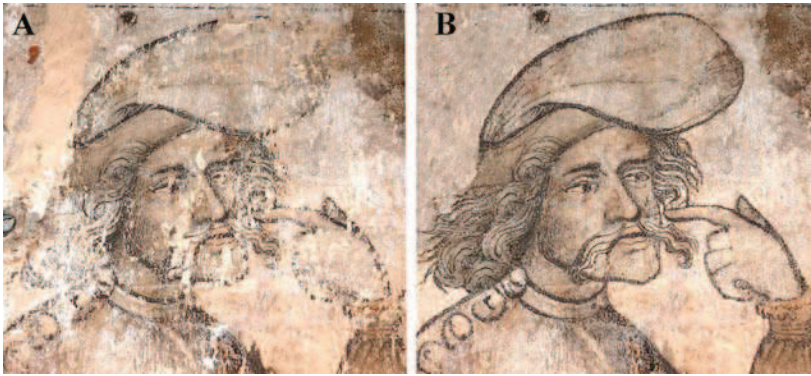
Ryc. 1. Fragment gotyckiego malowidła na ścianie wschodniej Wielkiej Sali Rady z przedstawieniem głowy postaci symbolizującej *Pychę*: a) po pracach konserwatorskich, b) po wykonaniu komputerowego retuszu konserwatorskiego

Fig. 1. Fragment of a Gothic painting on the east wall of the Great Council Room with the image of the head of the figure representing *Vanity*: a) after conservation work, b) after computer conservation retouching

Przede wszystkim, po raz pierwszy od czterdziestu lat, widoczne się stały fragmenty gotyckich (XV w.) malowideł pokrywających ściany wschodnią i zachodnią. Prezentowały one częściowo zachowane alegoryczne postaci naturalnej wielkości z inskrypcjami². Przedstawione formy i kolory były słabo czytelne i właściwie rozpoznawalne jedynie dla specjalistów. Warstwy barwne pudrowały się, a dawne tynki w dużej części były odspojone od ceglanego podłoża. Założone w trakcie powojennej konserwacji zabezpieczenia („opaski”) przytrzymujące fragmenty tynków częściowo odpadły. Przeprowadzono konserwację zachowawczą malowideł wraz z podłożem mającą na celu zahamowanie procesu niszczenia zabytku³. Podklejono odspojenia tynku, założono nowe opaski wzmacniające lub uzupełniono dawne, powierzchnię oczyszczono i wykonano jej dezynfekcję. Warstwę malarską skonsolidowano, co jednocześnie nasyciło kolorystykę malowidła, a tym samym uczyniło przedstawione formy (ryc. 1).

First of all, fragments of Gothic (15th c.) paintings covering the east and west walls became visible for the first time in 40 years. They represented partially preserved full-size allegorical figures with inscriptions². Presented forms and colours were difficult to discern and practically recognisable only to specialists. Layers of colour were powdering off, and the old plaster was largely flaking off from the brick background. Protective measures (“bands”) supporting fragments of plaster, which were applied during the post-war conservation, partially fell off. Non-invasive conservation of paintings with their foundation was conducted in order to curb the process of further deterioration of the monument³. Flaking-off plaster was glued back on, new reinforcing bands were added or the old ones were repaired, the surface was cleaned and disinfected. The coats of paint were consolidated which simultaneously added colour to the painting, and therefore made the presented forms more clearly visible (fig. 1).

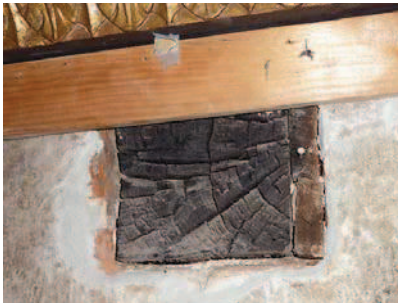
Ryc. 2. Gniazdo z fragmentem spalonej belki pochodzącej z pierwotnego stropu

Fig. 2. Socket with a fragment of a charred beam from the original ceiling

W górnej partii ścian wschodniej i zachodniej uwidoczniły się gniazda po belkach pierwotnego stropu (ryc. 2). Otwory o wymiarach ok. 16 × 16 cm rozmieszczone były

At the top section of the east and west walls sockets which remained from the beams of the original ceiling became visible (fig. 2). Opening measuring app. 16 × 16 cm

w nierównych odstępach między sobą, z powtarzalnym rytmem – parami (co ok. 85 i 190 cm). Poziom tego stropu był niższy od obecnego o ok. 40 cm.

were spaced at uneven distances but in a repetitive rhythm – in pairs (at app. 85 and 190 cm). The level of the original ceiling was lower than the present one by app. 40 cm.

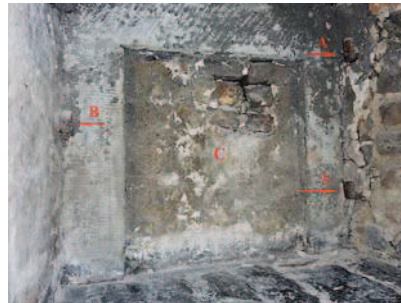
Ryc. 3. Wnętrze wnęki: a) haki po zawiasach drzwiczek, b) otwór do zasuwki, c) zamurowanie z ok. 1594 r.

Fig. 3. Inside of the niche: a) hooks from the door hinges, b) opening for the bolt, c) section walled in around 1594

Na ścianie wschodniej (w jej północnej części) widoczna stała się ostrołukowa wnęka obramiona profilem półwałka, malowanym na czerwono. Poniżej znajdował się zamurowany otwór zbliżony do kwadratu (ok. 40 × 44 cm) w kamiennym obramieniu⁴. Od strony Sieni w tym miejscu jest wnęka z kamiennym obramieniem. Wewnątrz wnęki zamontowane są haki po zawiasach i metalowe kółko do rygła (ryc. 3). Detale te świadczą, że niegdyś zamykały ją drzwi. Prawdopodobnie pierwotnie był to otwór służący do przekazywania dokumentów z Sieni do Sali Rady. Podobne zamykane otwory znajdują się w kilku salach Pałacu Dożów w Wenecji, do którego niektóre detale wystroju Wielkiej Sali Rady są odnoszone. Na ościeżach wnęki zachowały się ślady malowanej czarną linią dekoracji, prawdopodobnie geometrycznej⁵.

An ogival niche framed with a semi-circular profile, painted in red, became visible in the east wall (in its northern section). Below there was a walled-in opening in the shape resembling a square (app. 40 × 44 cm) framed with stone⁴. On the side of the Entrance Hall there is a niche framed with stone. Inside the niche there are hooks from hinges and a metal ring for the bolt (fig. 3). Such details bear evidence that once the niche was fitted with a door. It might have been an opening which was used for passing documents from the Entrance Hall to the Council Hall. Similar decorative openings with doors can be found in some chambers of the Doge's Palace in Venice, to which some details of interior decoration in the Great Council Hall allude. Traces of a decorative ornament, probably geometrical⁵, painted with a black line were preserved on the jambs of the niche.

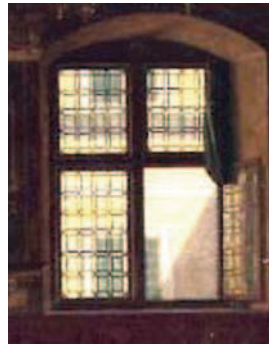
Ryc. 5. Okno z dekoracyjnym oszkleniem szybkami oprawionymi w ołowiane szpros, północna ściana Wielkiej Sali Rady. Fragment obrazu Heinricha Hansena z ok. poł. XIX w.

Fig. 5. Window with decorative lights held by lead muntins, the north wall of the Great Council Room. Fragment of a painting by Heinrich Hansen from around the mid-19th c.

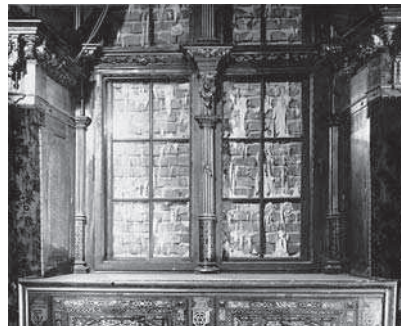
► Ryc. 6. Fragment fotografii Willega Drosta z ok. 1943 r. z oknem (zapewne z XIX w.) w Sali Czerwonej. Zbiory Instytutu Herdera w Marburgu (IH Marburg)

Fig. 6. Fragment of a photograph by Willy Drost from around 1943, with a window (most likely from the 19th c.) in the Red Room. Collection of the Herder Institute in Marburg (IH Marburg)

Stolarka okienna z bogatą późnorennesansową dekoracją snycerską i intarsjowaną w Wielkiej Sali Rady widoczna jest na fotografii W. Drosta z ok. 1943 r. (ryc. 6). Dokładna analiza tego okna, jego zdobienia i konstrukcji pozwoliła ustalić, czy powstało ono w końcu XVI w. Stolarkę wykonano w konstrukcji skrzynkowej, z oszkleniem dużymi szybami o powierzchni całej kwatery w skrzydłach wewnętrznych i szybami w drewnianych szprosach krzyżowych w skrzydłach zewnętrznych. Skrzydła zawieszane były na zawiasach czopowych. Od strony wewnętrznej użyto listwy

Window frames with lavish late-Renaissance woodcarving and intarsia decoration in the Great Council Room can be seen in the photograph taken by W. Drost around 1943. (fig. 6). A detailed analysis of this window, its ornamentation and construction allowed for establishing whether it was made at the end of the 16th c. Wooden joinery was made in the form of a box construction, and glazed with large window panes the size of the whole section in the outer sashes and with lights in wooden cross muntins in the inner sashes. The sashes were hung using tenon

przymykowej. Do zamykania skrzydeł najprawdopodobniej zastosowano zasuwnicę wpuszczaną. Ślemię (przechodzące z występem) w formie gzymsu miało bogatą dekorację snycerską, analogiczną do gzymsu biegnącego w połowie wysokości ściany, złożoną z wici roślinnej z wplecionymi półpostaciami ludzkimi i aniołkami. Listwa przymykowa miała formę kolumnienki z wysoką bazą, u dołu profilowaną, powyżej intarsjowaną w motywy geometryczno-wstęgowe podobne do intarsji boazerii w partiach podokiennych. Trzon kolumny był kanelowany. Głowica miała formę konsolki z kobiecą główką, takiej jak w gzymsie na ścianie. Dekoracja stolarki była prawie dokładnym powtórzeniem zdobień boazerii znajdujących się na sąsiednich ścianach, wykonanych przez Simona Herle w 1594 r. Natomiast zastosowane rozwiązania techniczne były charakterystyczne dla stolarki okiennej z drugiej połowy XVIII i z XIX w. Konstrukcję skrzynekową zaczęto stosować od połowy XIX w., szklenie dużą szybą na całe skrzydło – od pierwszej połowy XIX w., a w szczeblinach krzyżowych od drugiej ćwierci XVIII w. Zawiasy czopowe były używane w Polsce od XVIII w., listwa przymykowa w formie kolumnienki występowała od XVIII w., natomiast zasuwica wpuszczana od drugiej połowy XIX w.¹⁸

Na opisywanej fotografii widoczne są także boazerie w ościeżach okiennych. Ich forma i technika wykonania odpowiada tym, które zastosowano w gzymsach z 1594 r. Analiza zakończenia oryginalnego fragmentu gzymsu wskazuje jednak, że nie łączył się on z innym elementem, czyli pierwotnie nie mogło być boazerii w ościeżach. Ponadto na rycinie Johana Carla Schultza z 1845 r. także nie występują one w tym miejscu. Jest zatem prawdopodobne, że stolarkę okienną wraz z boazerią w ościeżach wykonano w drugiej połowie XIX wieku.

hinges. On the inside a mullion was fixed. A catch lock was most probably used for closing the window wings. A divider bar (with a protrusion) in the form of a cornice was richly decorated with carvings, analogical to the cornice running at half the wall height, consisting of a plant tendril with interwoven human half-figurines and angels. The mullion had the form of a column with a tall base, profiled at the bottom, and above with geometric – ribbon intarsia motifs resembling the intarsia in wood panelling below the windows. The column shaft was fluted, and its capital had the form of a console with a female head, the same as in the cornice on the wall. Decorations used in window joinery were almost identical repetition of motifs occurring in the wood panelling covering the adjacent walls made by Simon Herle in 1594. On the other hand, the technical solution used were characteristic for window joinery from the second half of the 18th and the 19th c. Box window construction came into use from the mid-19th c., glazing with large glass panes the size of the whole sash – since the first half of the 19th c., and in cross muntins since the second quarter of the 18th c. Tenon hinges were used in Poland since the 18th c., mullions in the form of a column occurred since the 18th c., while the catch locks were used since the second half of the 19th c.¹⁸

The described photograph shows also wood panelling in window jambs. The form and technology used for making them reflect those applied in the cornices from 1594. However, an analysis of the end section of an original fragment of the cornice revealed that it did not join another element, so originally there can't have been wood panelling in the jambs. Moreover, a drawing by Johan Carl Schultz from 1845 does not show any panelling in this place, either. Therefore, it seems quite likely that window frames and wood panelling in the jambs were made during the second half of the 19th century.

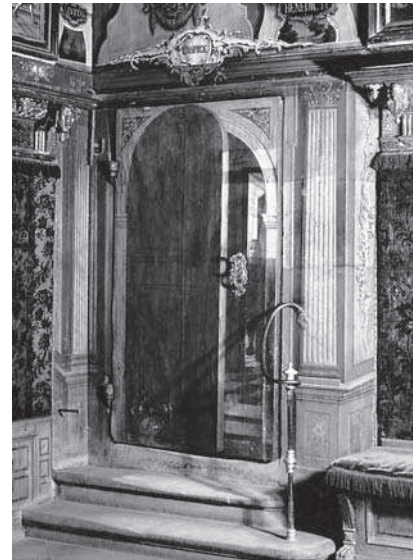
Ryc. 7. Fotografia W. Drosta (ok. 1943), Sala Czerwona – drzwi z malarstwem iluzjonistycznym w przejściu do Sali Zimowej, zbiory IH Marburg.

Fig. 7. Photograph by W. Drost (app. 1943), the Red Room – door with illusionist painting in the passage to the Winter Room, collection IH Marburg

nistycznym autorstwa prawdopodobnie V. de Vriesa. Nie wiadomo, jaką dekorację obramienia miał otwór. Znany z fotografii sprzed II wojny światowej wizerunek portalu ukazuje oprawę powstałą w 1764 r. (ryc. 7). Polichromowane deski stanowiące jej boczne części zostały w 2008 r. zidentyfikowane w składnicy konserwatorskiej PWKZ w Gdańsku-Oliwie (ryc. 8). Namalowane na nich zostały w sposób iluzjonistyczny kanelowane pilastry z kapitelami korynckimi i wysokimi marmoryzowanymi postumentami. Po bokach pilastrów dekoracja ornamentalna z rokokowymi motywami wici i roccaili. Na jednym z tych elementów zachował się także długi fragment taśmy pasmanteryjnej (prawdopodobnie z XIX w.) stanowiącej wykończenie styku tkaniny naściennej z drewnem. Podobna, dość prosta taśma mogła stanowić wykończenie sukna oraz maskowanie połączenia poszczególnych brytów w końcu XVI w.

Towards the end of the 16th c., in the passage to the Winter Room there was a door leaf with an illusionist painting probably made by V. de Vries. It is unknown what kind of decorative frame the door opening had. The image of the portal, known from a photograph taken before World War II, represents the frame made in 1764 (fig. 7). Polychrome wooden planks which formed its side sections were identified in the conservation storage house of the PWKZ in Gdańsk-Oliwa in 2008 (fig. 8). On them there was an illusionist painting of fluted pilaster with Corinthian capitals and tall marbleised plinths. On the sides of the pilasters there was ornamental decoration with Rococo motifs of tendrils and roccailles. A long fragment of a twill tape (probably from the 19th c.) which made a trimming in the place where the wall cloth joined the wood was also preserved on one of those elements. A similar, relatively plain tape might have been applied as trimming for the cloth and to mask where individual sheets were joined at the end of the 16th c.

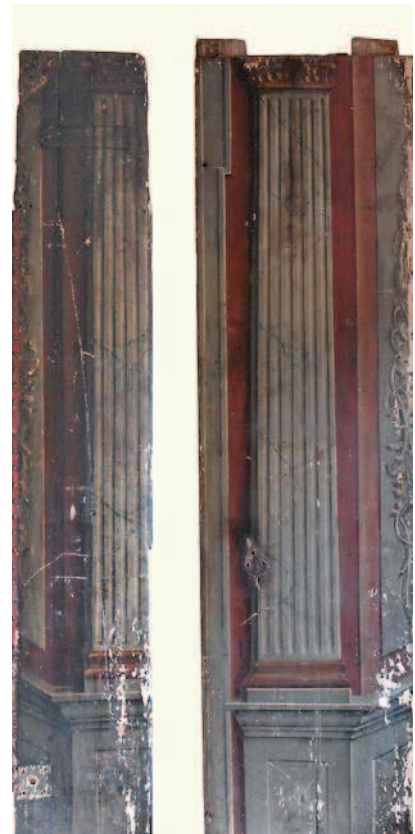
Ryc. 8. Zidentyfikowane w składnicy Wojewódzkiego Konserwatora Zabytków w Gdańsku elementy z obudowy drzwi w przejściu z Sali Czerwonej do Zimowej. Stan przed konserwacją (fot. K. Darecka, 2008 r.)

Fig. 8. Elements of the door frame in the passage from the Red Room to the Winter Room, identified in the storage room of Voivodeship Monument Conservator in Gdańsk. State before conservation (photo by K. Darecka, 2008)

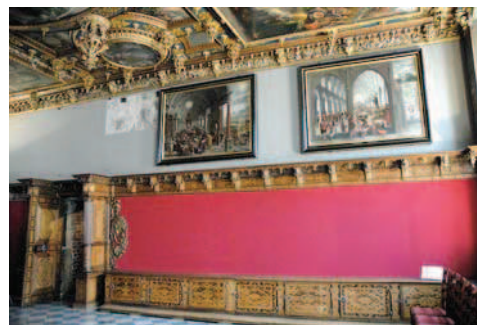
Ryc. 10. Widok na ścianę wschodnią po wykonaniu obicia suknem według historycznego podziału kolorystycznego. W górnej części pozostawiono „okienka” umożliwiające oglądanie gotyckich malowideł (fot. K. Darecka, 2010 r.)

Fig. 10. View of the east wall after it was draped with cloth according to the historic colour division. “Windows” allowing insight into the Gothic paintings were left in the upper section. (photo by K. Darecka, 2010)

Powyżej gzymsu ścianę przykryto szarą tkaniną, która stanowi tło nieingerujące w artystyczny odbiór obrazów V. de Vriesa. Zastosowany zabieg ma stwarzać iluzję tynkowanej ściany. Rozwiązanie podyktowane było nawiązaniem do historycznego wizerunku, a technicznie przesłoniło w sposób bezpieczny gotyckie malowidła ściennie. Aby umożliwić oglądanie malowideł, wykonano w płaszczyźnie tkaniny kilka otwieranych „okienek” (ryc. 10). Dzięki temu zaistniała także możliwość odsłaniania jednego z nich, za którym widać fragment gotyckiej postaci, i jednoczesnego eksponowania późnorennesansowych obrazów.

Above the cornice, the wall was covered with grey cloth which constitutes a background that does not interfere with the artistic perception of the paintings by V. de Vries. The device used was to create an illusion of a plastered wall. Such a solution was enforced by the need to allude to the historic image, and technically it allowed for covering the Gothic wall painting in a safe way. In order to provide easy access to the painting several “windows”, which can be opened, were made in the fabric (fig. 10). Due to that there is a possibility of opening one of them to reveal a fragment of a Gothic figure, while simultaneously exhibiting the late-Renaissance paintings.
