Justyna Kobylarczyk*

Dwór w Boratynie jako przykład ocalanej rezydencji o wartości historycznej

The manor in Boratyn as an example of a preserved country residence of historic value

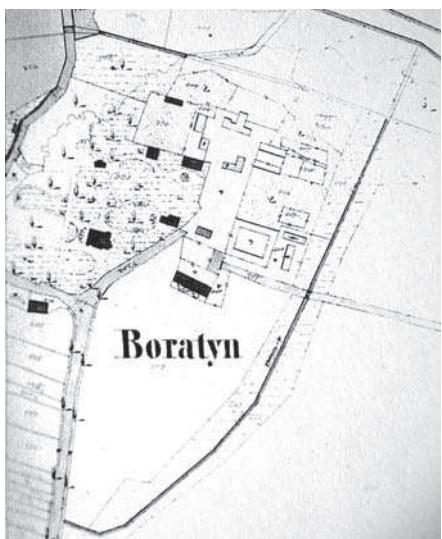
Ryc. 1. Plan katastralny z 1848 przedstawiający założenie dworsko-parkowe w Boratynie, w: AP w Rzeszowie, zb. kart., sygn. 99

Fig. 1. Cadastral plan from 1848, representing the manor and park in Boratyn, in: AP in Rzeszów, zb. kart., sign. 99

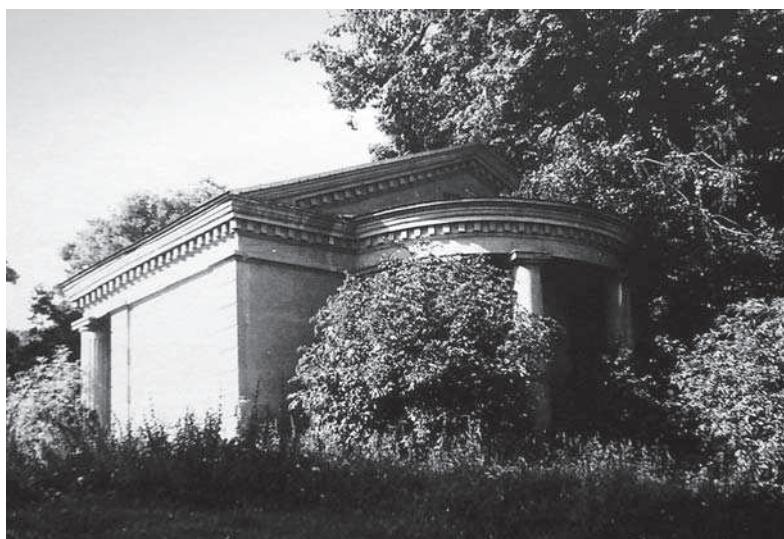
Ryc. 2. Dwór w Boratynie. Widok na kaplicę w latach 80. XX wieku, fot. J. Salamon, 1987, w: I. Zająć, Boratyn. Założenie dworsko-parkowe, op. cit., il.43

Fig. 2. Manor house in Boratyn. View of the chapel in the 1980s, photo by J. Salamon, 1987, in: I. Zająć, Boratyn. Założenie dworsko-parkowe, op. cit., il.43

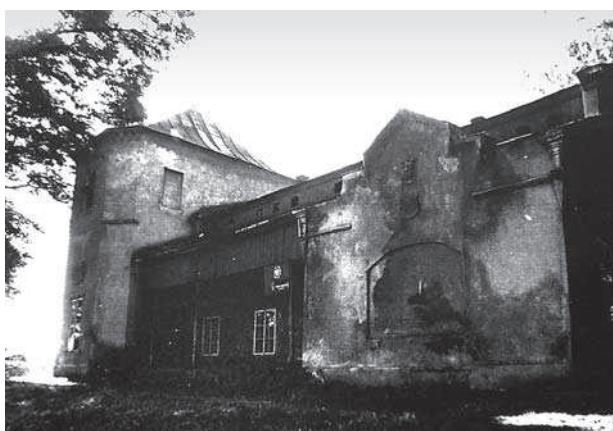
Ryc. 3. Dwór w Boratynie. Widok na elewację tylną – południową przed remontem, fot. J. Salamon, 1987, w: I. Zająć, Boratyn. Założenie dworsko-parkowe, op. cit., il.5

Fig. 3. Manor house in Boratyn. View of the back (south) elevation before the renovation, photo by J. Salamon, 1987, in: I. Zająć, Boratyn. Założenie dworsko-parkowe, op. cit., il.5

Tylna elewacja (południowa) dworu jest w części zachodniej parterowa i gładko otynkowana. Posiada pośrodku odcinkowo zamkniętą blendę. Pozostała część (wyłączając przybudówkę od strony wschodniej) jest dwukondygnacyjna. Część wschodnia elewacji tylnej jest dwukondygnacyjna, dwuosiodowa z prostokątnymi otworami okiennymi, z którym część posiada ozdobne opaski ze zwornikami¹⁶.

The back (south) elevation of the manor in its west section is ground-floor and smoothly plastered. In the centre it has a blind window enclosed with a section. The remaining part (apart from the extension on the east side) has two storeys. The east part of the back elevation has two storeys and two axes, with rectangular window openings some of which possess decorative bands with keystones¹⁶.

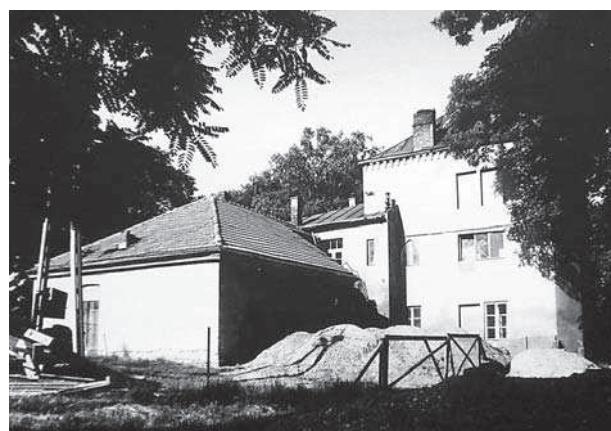
Ryc. 4. Dwór w Boratynie. Widok na elewację wschodnią przed remontem, fot. J. Salamon, 1987, w: I. Zająć, Boratyn. Założenie dworsko-parkowe, op. cit., il.6

Fig. 4. Manor house in Boratyn. View of the east elevation before the renovation, photo by J. Salamon, 1987, in: I. Zająć, Boratyn. Założenie dworsko-parkowe, op. cit., il.6

Elewacja wschodnia obiektu jest dwu- i trzykondygnacyjna. Część południowa elewacji posiada dwie kondygnacje i jest przysłonięta przez wtórную przybudówkę. Jest także dwuosiodowa; jedna oś podkreślona została przez ganek zwieńczony ozdobną balustradą, a druga – wąskimi oknami¹⁷.

The east elevation of the object is two – and three-storey high. The south section of the elevation has two storeys and is concealed by a secondary extension. It also has two axes, one of which was emphasised by a porch topped with an ornamental balustrade, while the other – by narrow windows¹⁷.

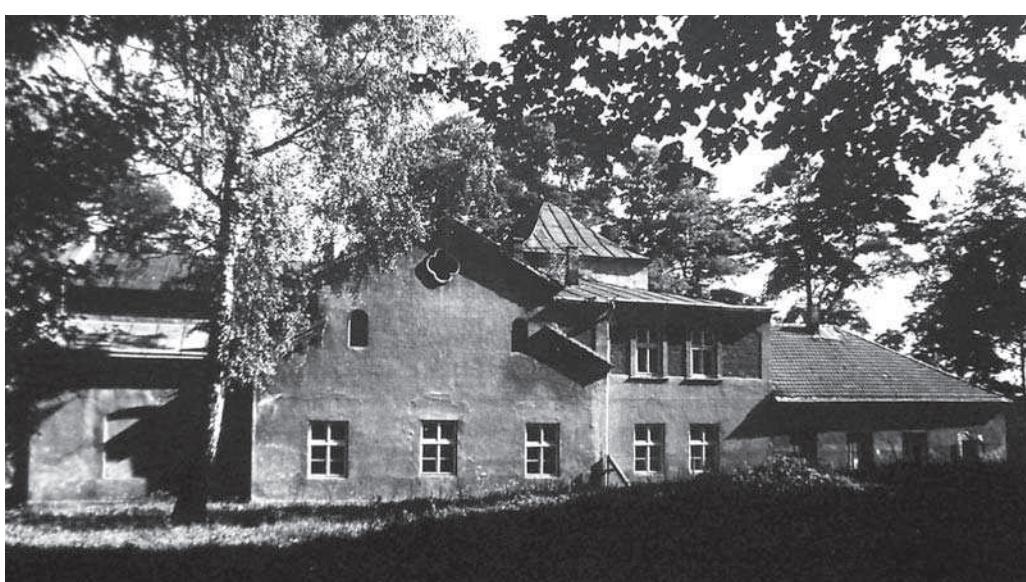
Ryc. 5. Dwór w Boratynie. Widok na elewację frontową – północną przed remontem, fot. J. Salamon, 1987, w: I. Zająć, Boratyn. Założenie dworsko-parkowe, op. cit., il.4

Fig. 5. Manor house in Boratyn. View of the front (north) elevation before the renovation, photo by J. Salamon, 1987, in: I. Zająć, Boratyn. Założenie dworsko-parkowe, op. cit., il.4

W elewacji frontowej (północnej) znajduje się trójkondygnacyjna wieża. Jej trójsiodowa, środkowa część jest symbolicznie podkreślona przez drewniane zadaszenie wsparte na trzech słupach. Część zachodnią przedmiotowej elewacji stanowi ściana zwieńczona uskokowym szczytem, nad którym widnieje kartusz herbowy z herbem Szreniawa. Część wschodnią elewacji tworzy wieża wysunięta przed korpus główny. Posiada ona ścięte narożniki oraz jedną oś okien w parterze i na poziomie trzeciej kondygnacji¹⁵.

In the front (north) elevation there is a three-storey tower. Its three-axial, central part is symbolically emphasised by a wooden roofing supported on three posts. The west part of the discussed elevation is a wall with an offset gable, above which a cartouche with the Szreniawa coat of arms can be seen. The east part of the elevation is made up by the tower, with truncated corners and one axis of windows on the ground floor and at the level of the third storey¹⁵, which juts out from the main bulk.

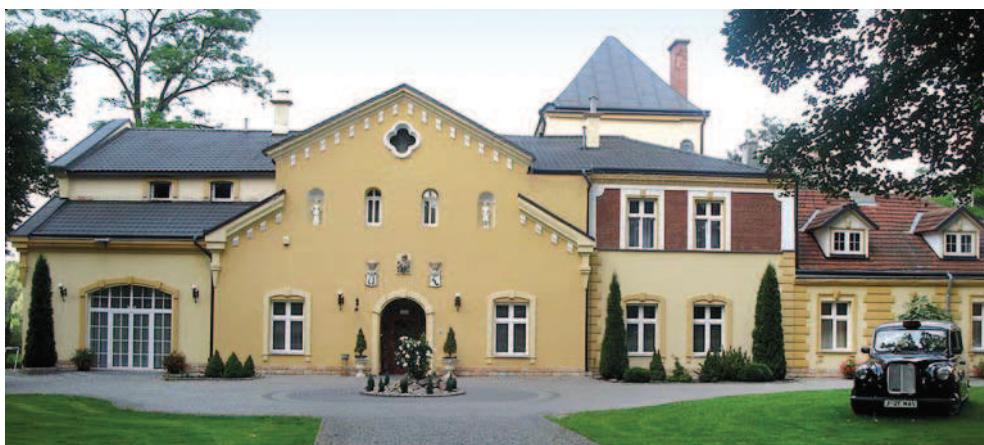
Ryc. 6. Dwór w Boratynie. Widok na dawną elewację tylną – południową po remoncie. Elewacja ta pełni obecnie funkcję elewacji frontowej – tutaj znajduje się wejście do dworu, fot. J. Kobylarczyk 2011
Fig. 6. Manor house in Boratyn. View of the former back (south) elevation – after the renovation. This elevation currently serves as the front one – here is the entrance to the manor, photo by J. Kobylarczyk 2011

Unfortunately, as a result of recent renovation work window openings and other decorative elements changed their character. Wooden window frames were replaced by plastic ones with artificial divisions which are not connected with the historic ones.

Nowadays the north elevation is hidden behind a tent of temporary character added to the building. The north part of the object once used to serve as the front elevation, but nowadays it is treated as side elevation. Entrances are situated on the west and south sides.

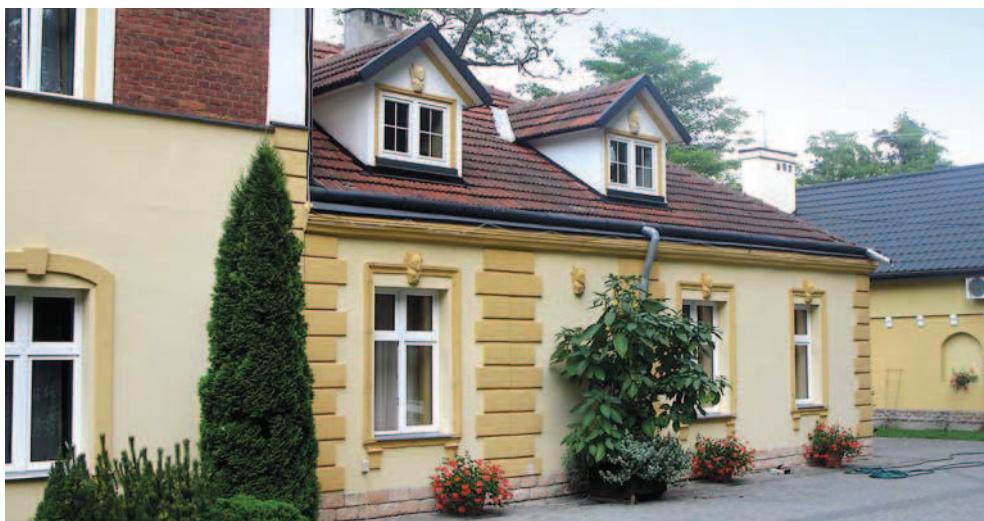
Ryc. 7. Dwór w Boratynie. Widok na fragment dawniej elewacji tylnej – południowej po remoncie, fot. J. Kobylarczyk 2011
Fig. 7. Manor house in Boratyn. View of a fragment of the former back (south) elevation – after the renovation, photo by J. Kobylarczyk 2011

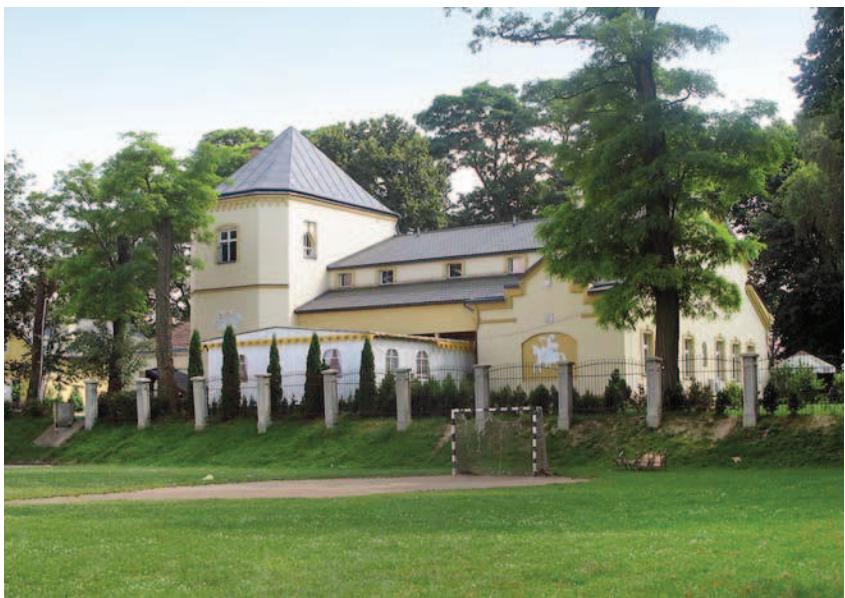
Ryc. 8. Dwór w Boratynie. Widok na dawną elewację frontową – północną po remoncie, fot. J. Kobylarczyk 2011

Fig. 8. Manor house in Boratyn. View of the former front (north) elevation after the renovation, photo by J. Kobylarczyk 2011

Obecnie elewacja północna jest przysłonięta przez dostawiony do budynku namiot o charakterze tymczasowym. Część północna obiektu pełniła niegdyś funkcję elewacji frontowej. W tej chwili jest traktowana jako boczna. Wejścia znajdują się od strony zachodniej oraz południowej.

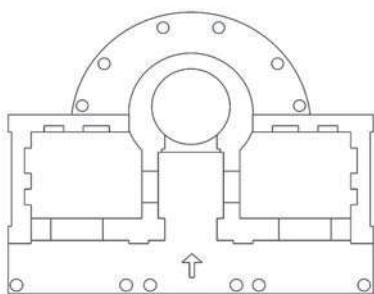
Ryc. 11. Rzut kaplicy dworskiej w Boratynie, oprac. J. Kobylarczyk

Fig. 11. Projection of the manor chapel in Boratyn, made by J. Kobylarczyk

The chapel is an object erected on the plan of a rectangle. Its form slightly resembles antique buildings relatively frequently encountered in Polish manor and park layouts built from the 1870s.

In the front elevation of the chapel there is a rectangular portico with six columns supported on low bases, the middle four of which are arranged in pairs. The columns carry

an entablature thus creating a smooth architrave, above which there is a cornice with cubic corbels. The whole is topped with a triangular pediment with an outstanding cornice. The tympanum has the form of a smooth wall with delicate rustication. The front elevation once had symmetrically arranged window openings which were later walled in. Between them there was a door which has survived until today²².

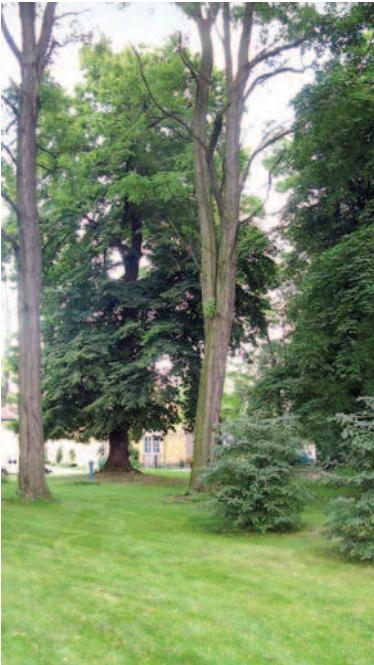
Ryc. 9. Kaplica dworska w Boratynie, stan obecny, fot. J. Kobylarczyk 2011

Fig. 9. The manor chapel in Boratyn, current state, photo by J. Kobylarczyk 2011

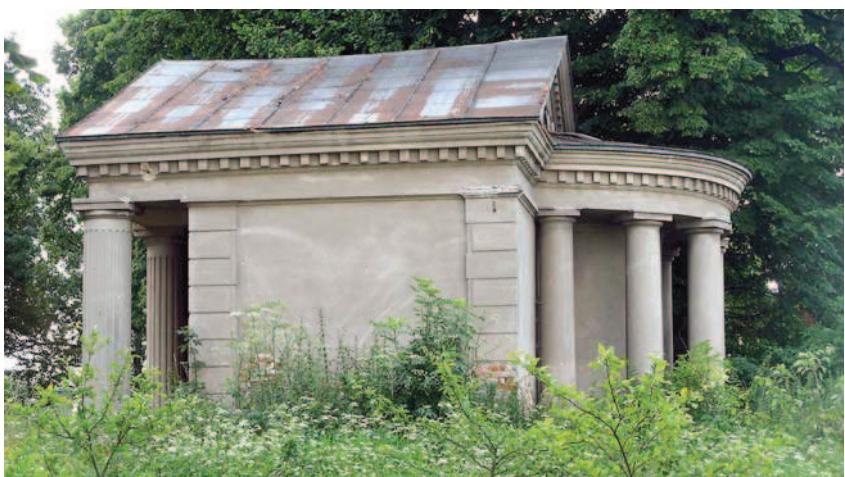
Ryc. 10. Kaplica dworska w Boratynie, stan obecny. Widok na elewację boczną, fot. J. Kobylarczyk 2011

Fig. 10. The manor chapel in Boratyn, current state. View of the side elevation, photo by J. Kobylarczyk 2011
