Błędy wykonawcze podczas realizacji konstrukcji stalowych

Małgorzata Litwin, Marcin Górecki

Assembly mistakes of steel structures

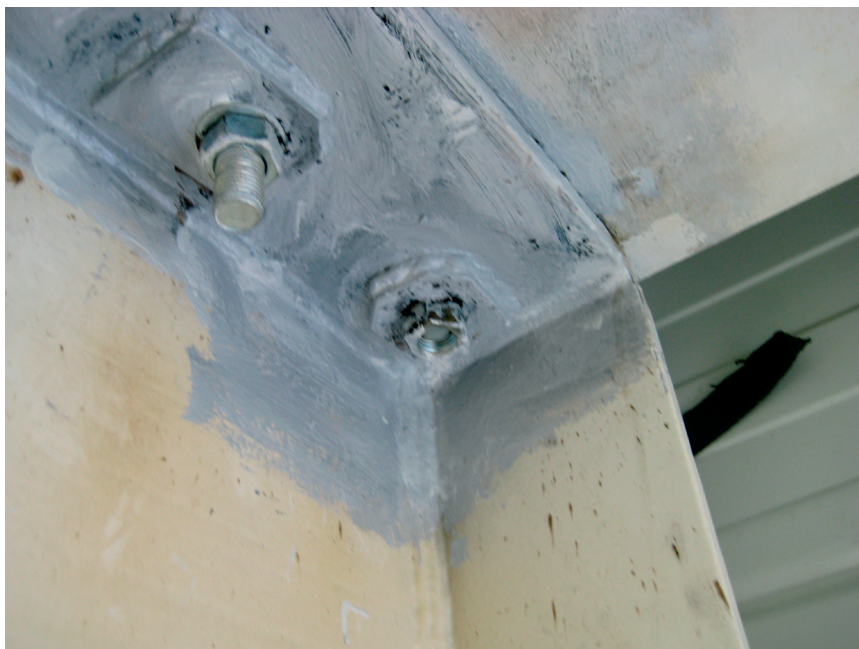
W połączeniach śrubowych poważnym błędem jest także nie przestrzeganie zachowania odpowiedniej długości śrub [1, 2] jak pokazano to na Fot. 1. Bardzo często błąd ten występuje w połączeniach doczołowych, przy których korygowano inną nieprawidłowość. Niejednokrotnie w trakcie montażu konstrukcji stalowej okazuje się, że elementy nie przylegają do siebie. W celu zapewnienia styku blach czołowych dokłada się blaszki o odpowiedniej grubości. Jednak nie zawsze korygowana jest też długość śruby, która ze względu na zmianę grubości łączonych blach powinna być również odpowiednio zwiększona.

Fot. 1. Przykład zastosowania śrub o nieodpowiedniej długości.
Photo 1. The example of incorrect bolts length.

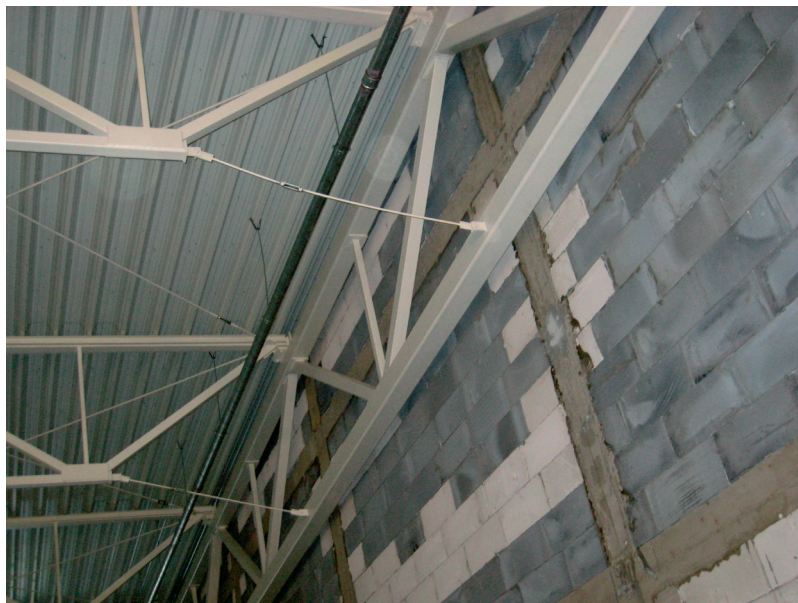
Częstym błędem występującym na etapie realizacji konstrukcji jest również niewykonanie stężeń przewidzianych w projekcie konstrukcyjnym. Niejednokrotnie zdarza się również, iż wykonane stężenia nie są odpowiednio naciągnięte (Fot. 5) lub zostają zabetonowane podczas robót budowlanych (Fot. 6, Fot. 7), co sprawia, że nie spełniają one swojej funkcji.

Fot. 5. Brak naciągu stężenia.
Photo 5. Bracing without tension.

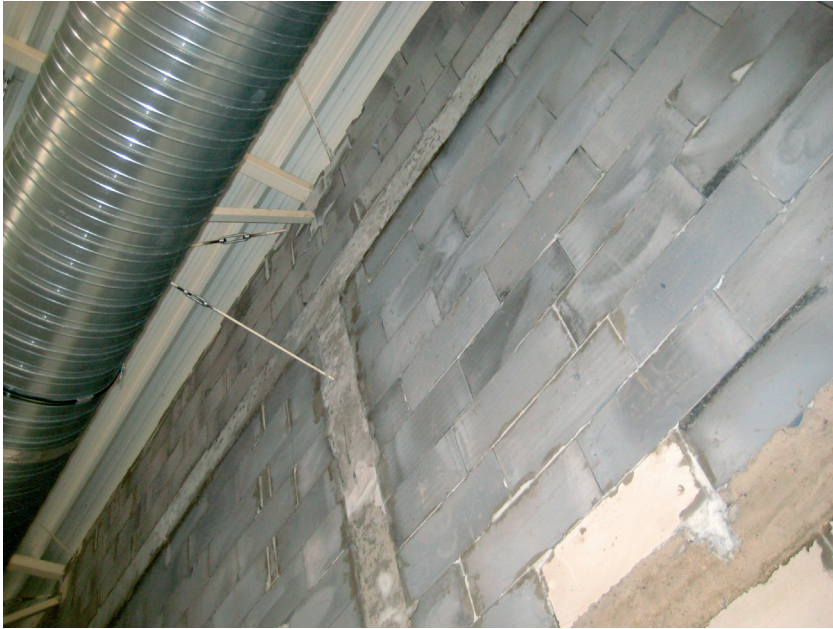
Fot. 6. Widok zabetonowanego stężenia od strony płatwi.
Photo 6. View of blocked bracing from the roof beam's side.

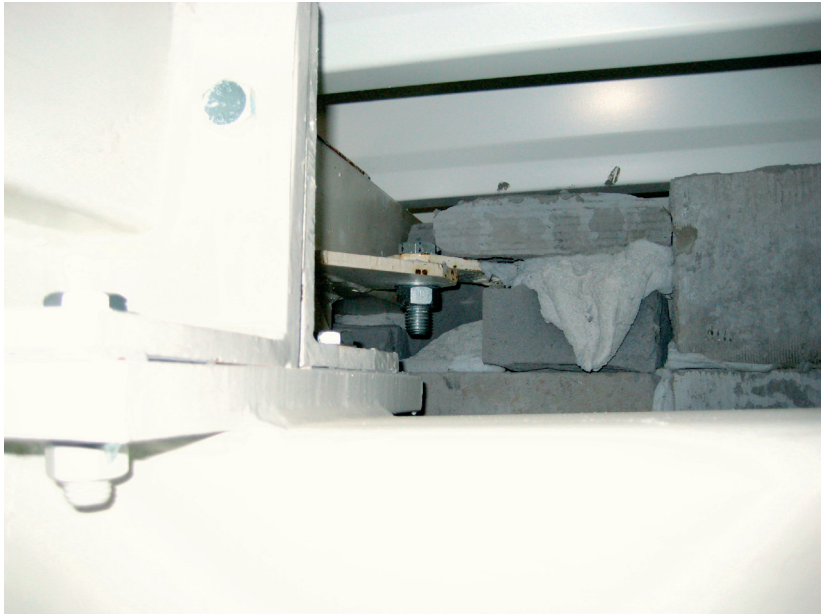
Fot. 7. Widok zabetonowanego stężenia od strony dźwigara.
Photo 7. View of blocked bracing from the girder's side.

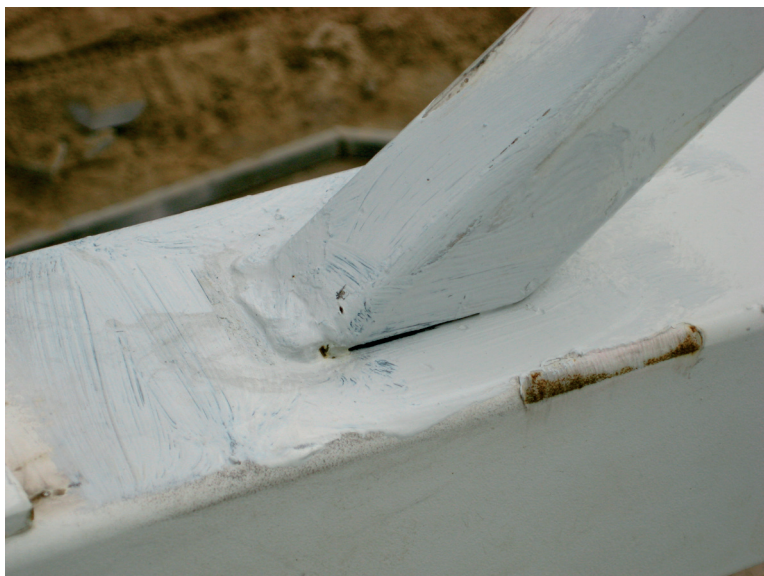
Na kolejnej fotografii (Fot. 8) zaprezentowano błąd wykonawczy, który w przyszłości mógłby być skutkiem zniszczenia połączenia krzyżulca z pasem dolnym płatwi. Niewykonanie spoiny na pełnym obwodzie rury prostokątnej może być również punktem rozwoju korozji.

Fot. 8. Niepełna spoina łącząca krzyżulec z pasem kratownicy.
Photo 8. The incorrect weld between cross brace and a beam's flange.

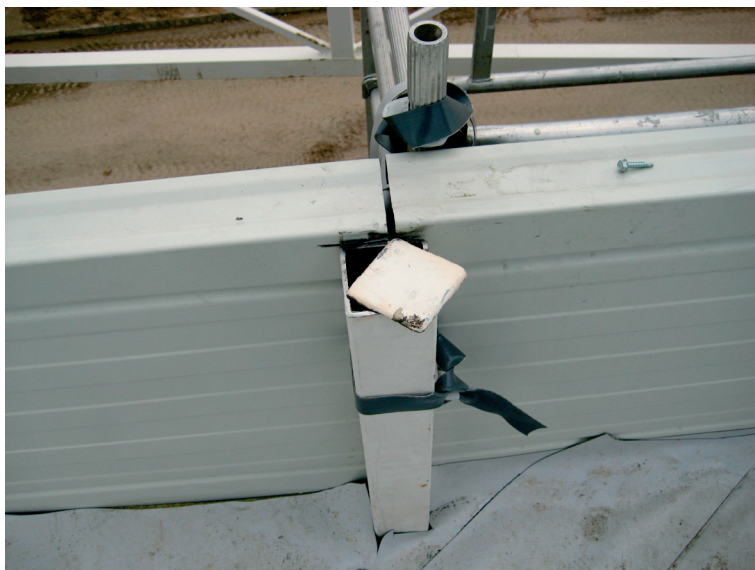
Częstym błędem spotykanym podczas realizacji konstrukcji stalowych wykonywanych z profili zamkniętych jest zlekceważenie obowiązku zamykania przekrojów rurowych. Obowiązek ten musi być dopełniony w tych konstrukcjach, w których zabezpieczeniem antykorozyjnym jest każda powłoka inna od powłoki cynkowej [2]. Jeżeli zabezpieczenie antykorozyjne stanowią powłoki malarskie, to tylko zewnętrzna część rury może być pomalowana natomiast środek profilu pozostaje niezabezpieczony (Fot. 9 i Fot. 10).

Fot. 9. Niedokończone zabezpieczenie antykorozyjne attyki.
Photo 9. The incorrect attic's anticorrosion protection.

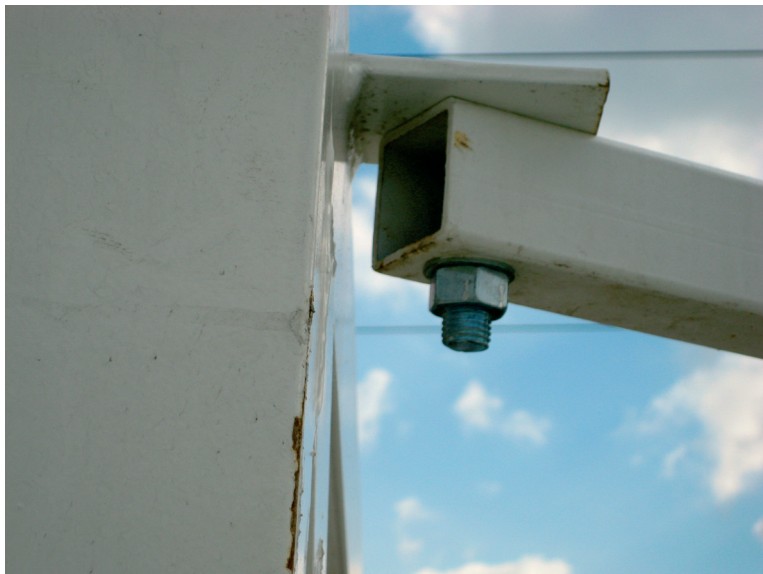
Fot. 10. Brak zamknięcia przekroju rurowego.
Photo 10. Steel pipe without anticorrosion protection.
