## **Osiedle „Dyrekcja” w Chełmie – ocena założenia po 80 latach od rozpoczęcia budowy<sup>1</sup>**

**Bogusław Szmygin, Maciej Trochonowicz**

*Politechnika Lubelska, Wydział Budownictwa i Architektury,  
Katedra Konserwacji Zabytków, ul. Nadbystrzycka 40, 20-618 Lublin*

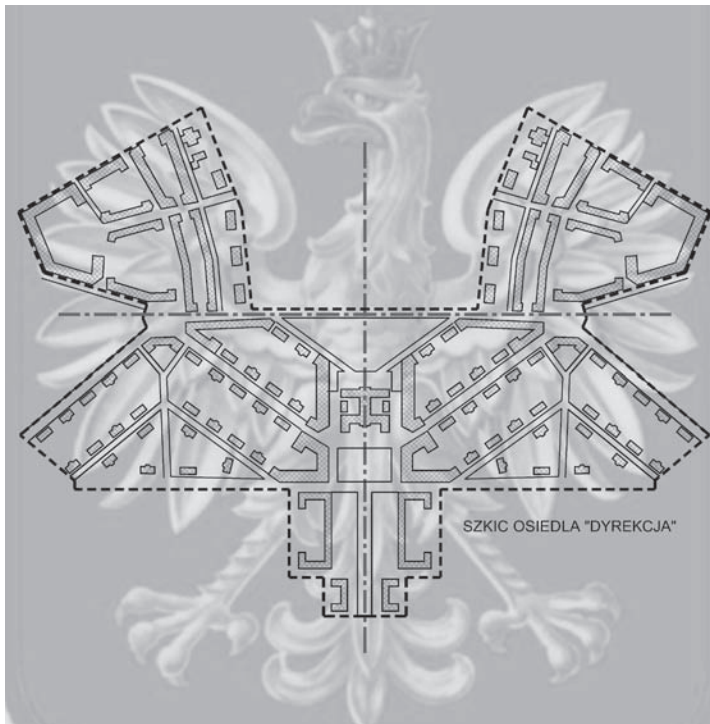
Rys 1. Szkic całości projektowanego osiedla w kształcie orła na podstawie planu budowy osiedla Dyrekcja [1].

Fig. 1. Sketch of the entire district in the shape of the Polish eagle after the design of district "Dyrekcja".

największą inwestycję okresu międzywojennego. Projektowane na planie orła, symbolizującego odradzającą się państwowość na Chełmszczyźnie, nigdy nie zostało ukończone (Rys. 1). Realizacji nie doczekała się część wschodnia założenia tzw. „drugie skrzydło” oraz większość obiektów użyteczności publicznej.

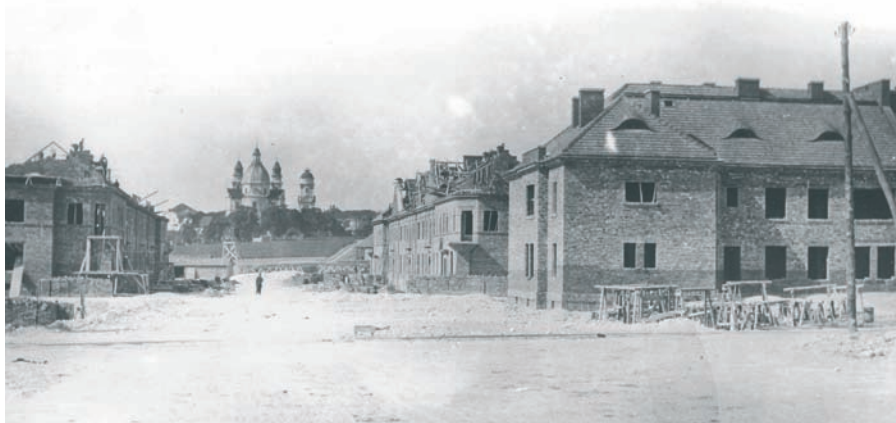
Rys 6. Budowa osiedla „Dyrekcja”, w głębi widok wzgórza katedralnego [2].

Fig. 6. Building site of district ‘Dyrekcja’, Cathedral hill in the background.

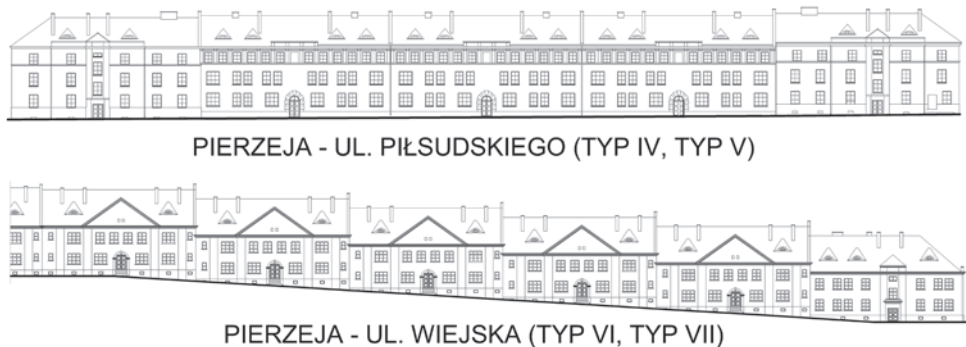
Rys 11. Osiedle „Dyrekcja”. Pierzeje ulic Piłsudskiego i Wiejskiej.

Fig. 11. District ‘Dyrekcja’. Frontage at Piłsudskiego and Wiejska Street.

Na terenie osiedla brak jest wolnostojących budynków wielopiętrowych. Budynki typu od IV do XI, o dwóch i trzech kondygnacjach łączono w bloki o liczbie modułów zależnej najczęściej od długości ulicy, której pierzeję stanowiły. Typ IV i V posiada trzy kondygnacje mieszkalne, pozostałe dwie (Rys. 10.). W bloki wieloklatkowe łączono ze sobą typy IV z V, VI z VII oraz VIII z IX. Układ połączonych modułów wyglądał zawsze tak samo, wewnątrz bloku wznoszono budynki typu IV, VI i VII, a pierzeję zamykano budynkami V, VI i IX. Linia dachów uzależniona była od ukształtowania terenu i w przypadku ostrych wzniesień kolejne moduły przesunięte są w pionie w stosunku do sąsiednich w zależności od kąta nachylenia terenu (Rys. 11).

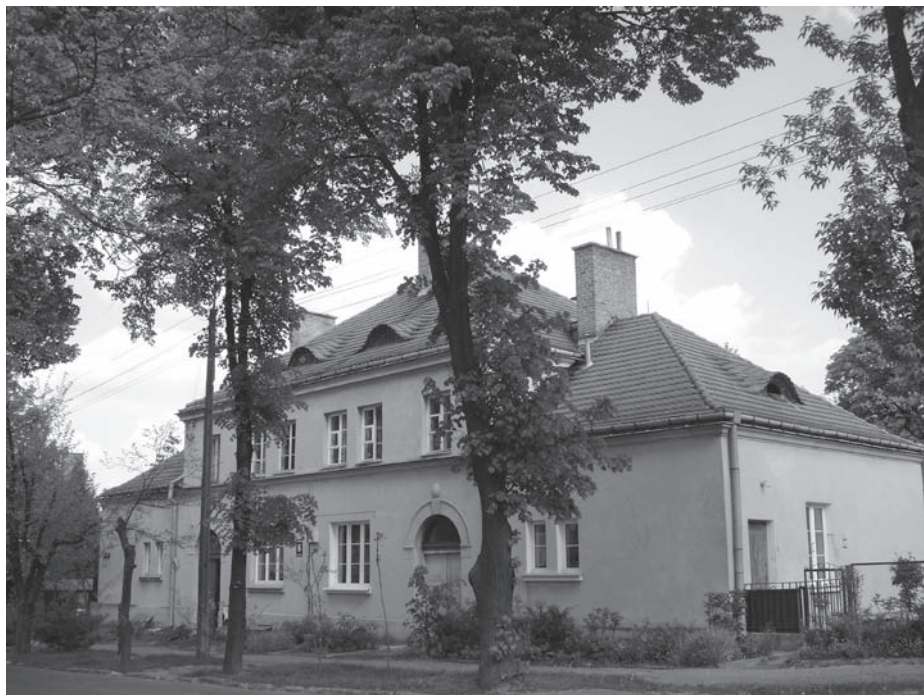
Rys. 12. Budynek typu II Ulica Czackiego.

Fig. 12. Villa Type II, Czackiego Street.

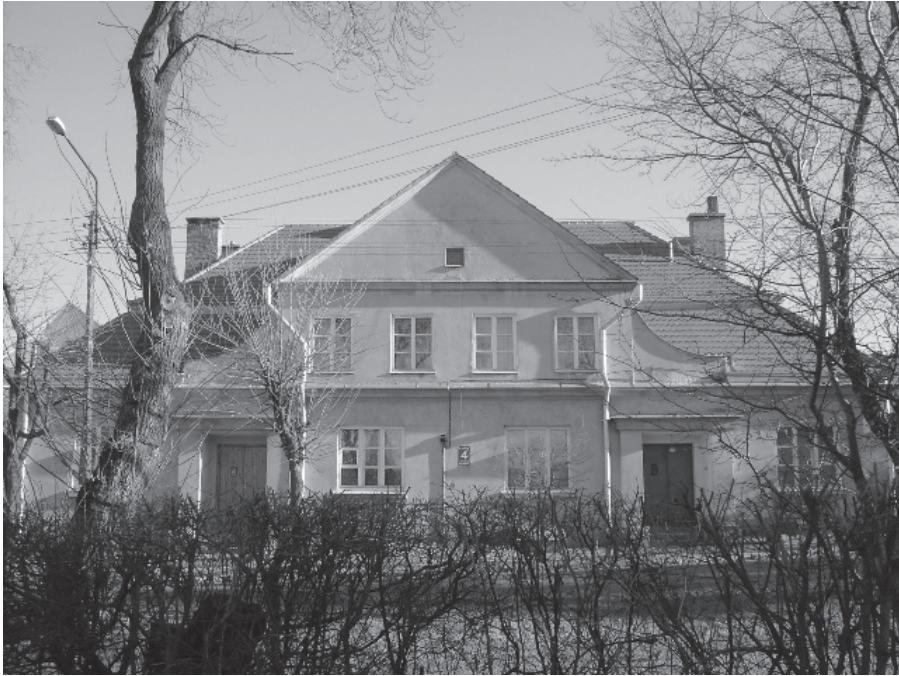
Rys. 13. Budynek typu III Ulica Czackiego.  
Fig. 13. Villa Type III, Czackiego Street.

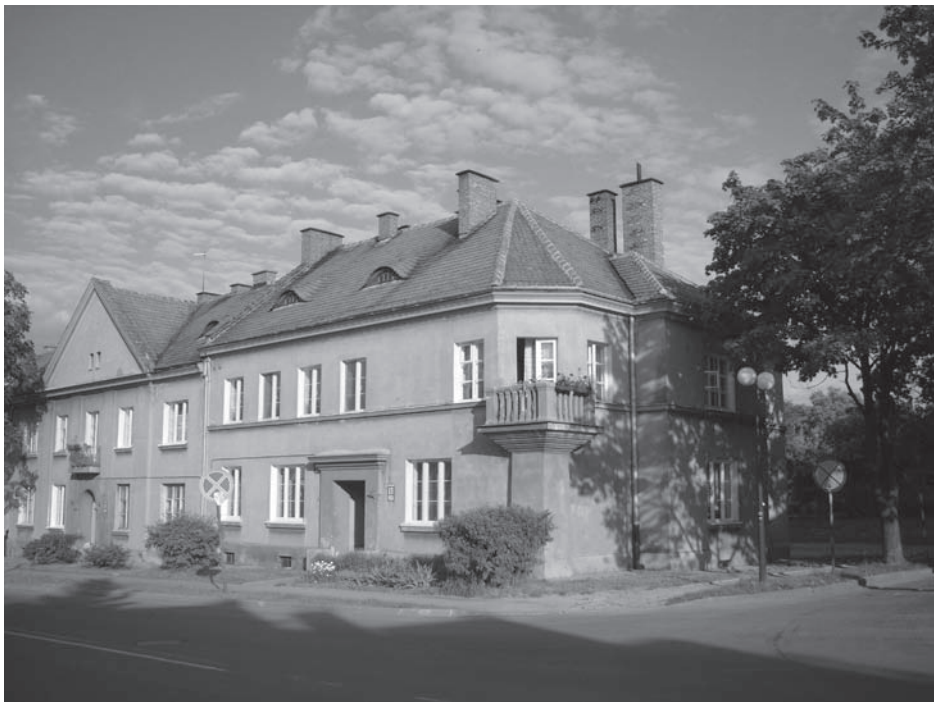
Rys. 14. Budynek typu VIII i IX Ulica Żwirki i Wigury.  
Fig. 14. Buildings type VIII and IX, Żwirki and Wigury Street.

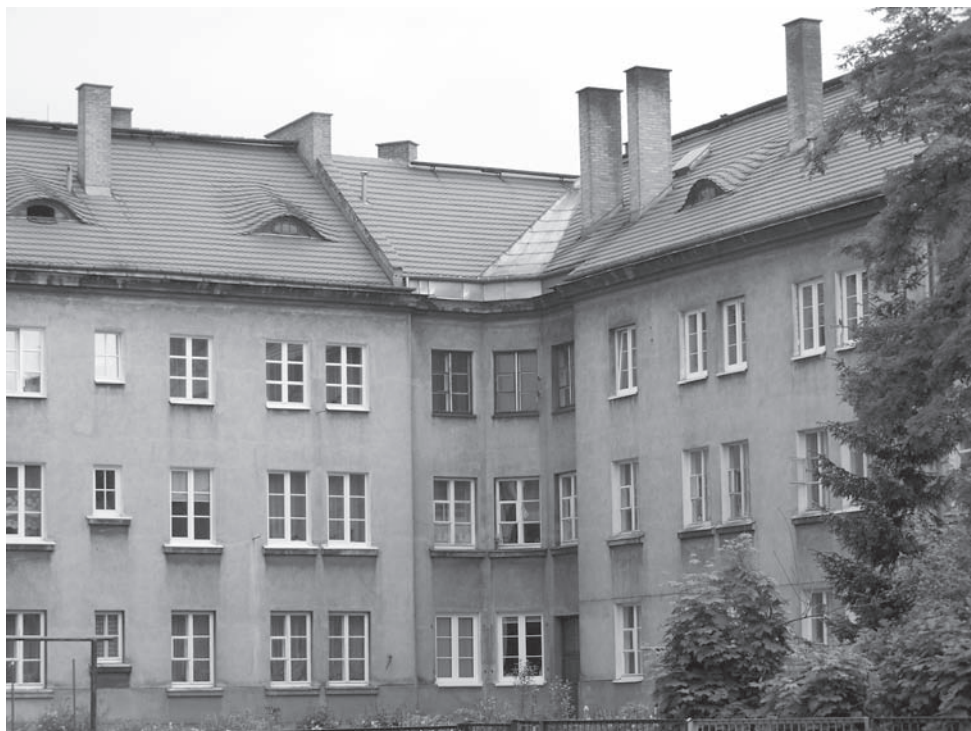
Rys. 15. Budynki typu IV i V Ulica Piłsudskiego.

Fig. 15. Buildings type IV and V, Piłsudskiego Street.
