ZDARZENIA NIEPOŻĄDANE W TRANSPORCIE SAMOCHODOWYM W ASPEKCIE OGRANICZEŃ SKRAJNI PIONOWEJ

UNDESIRABLE INCIDENTS IN AUTOMOTIVE TRANSPORTATION AS THE ASPECT OF THE VERTICAL GAUGE LIMITATIONS

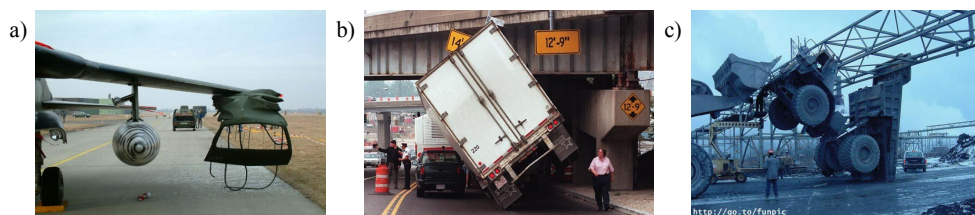
Rys. 1. Przykłady uszkodzeń w wyniku ruchu pojazdu o wysokości większej niż skrajnia. Wysokość i położenie przeszkody może zmieniać się w czasie a); kolizja z przeszkodą usytuowaną ukośnie do kierunku ruchu pojazdów stwarza dodatkowe zagrożenie dla innych uczestników ruchu b); przeszkoda ażurowa w postaci kratownicy c)

Przepisy prawne i wymagania w nich zawarte, które mają zastosowanie w procesie tworzenia konstrukcji technicznej i jej eksploatacji, powinny być weryfikowane w zakresie eliminacji błędnego ich rozumienia i omyłkowej interpretacji. W odniesieniu do środków transportu i infrastruktury drogowej, kształtowanie ryzyka uszkodzenia technicznego w eksploatacji powinno odbywać się na etapie koncepcji i projektowania wytworu. Już wtedy należy prowadzić identyfikację zagrożeń zdarzeniami niepożądanymi, które mogą spowodować uszkodzenia fizyczne podczas eksploatacji tej infrastruktury (rys. 1).

wykonywania manewru przejazdu pod zbyt niskim wiaduktem lub inną, nie w pełni otwartą, przeszkodą potwierdzają istnienie problemu złego wyszkolenia a także niedoskonałych systemów ostrzegania i zabezpieczenia. Kolizja tego typu może być przyczyną uszkodzeń pojazdów niższych od wysokości skrajni (rys. 1b, 2b, 3b) [5].

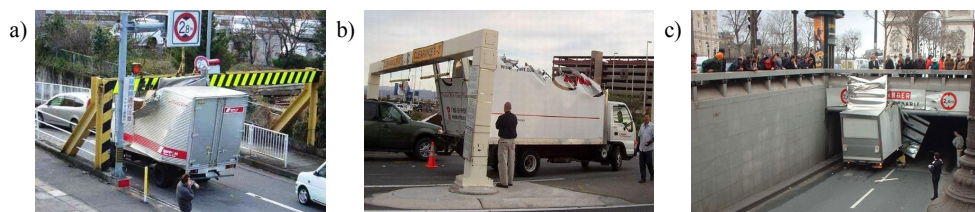
Rys. 2. Kolizja pojazdu z zabudową znacznie wyższą niż wysokość kabiny kierowcy. Oznakowanie skrajni występuje wyłącznie w miejscu jej zabudowy a); kolizja stwarzająca dodatkowe zagrożenie dla pojazdu jadącego z tyłu b); oznakowanie skrajni niewystarczające i nieczytelne c)

Często budowle umieszczane są na wysokości mniejszej niż 4,5 m (rys. 2). W takim przypadku konieczne jest odpowiednie oznakowanie informujące o zmniejszonej, nienormalnej skrajni [9]. Dotychczasowe wymagania przepisów w tym zakresie są dalekie od doskonałości. Zasady umieszczania oznakowania na obniżonych skrajniach oraz oznakowania poprzedzającego takie miejsce powinny ulec zmianie. Kierujący powinni być informowani znacznie wcześniej i skuteczniej przez co najmniej ponowne oznakowania (tzn. dwukrotnie) o ograniczeniu skrajni. W tym miejscu powinny być umieszczone sprawdziany, które nie niszczą pojazdu, informowałyby i ostrzegały kierującego o ograniczeniu wysokości i braku możliwości bezpiecznego poruszania się zbyt wysokiego pojazdu.

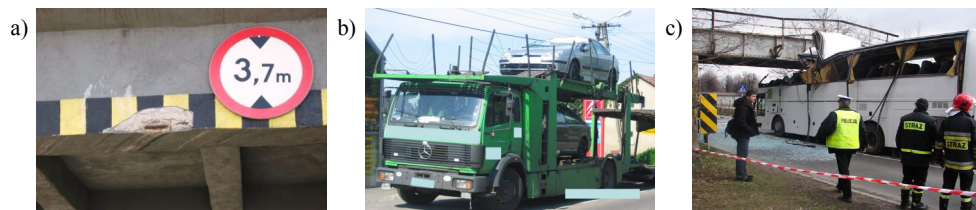
Rys. 3. Przykłady uszkodzeń obiektów i pojazdów w wyniku wjechania pojazdu wyższego niż wysokość skrajni. Belka wiaduktu z odsłoniętym zbrojeniem a); wysokość pojazdu zależy od przewożonego ładunku b); poziom oczu kierowcy znajduje się poniżej połowy wysokości pojazdu c)

Kolizje powstające w wyniku niedostosowywania się kierujących wysokimi pojazdami do ograniczonej skrajni, świadczą między innymi o niedostatecznym wyszkoleniu uczestników poruszających się pod wiaduktami oraz niewystarczającym systemie ostrzegania (rys. 3). Jest to tym bardziej istotne gdy wysokość pojazdu zależy od przewożonego ładunku (rys. 3b) lub pojazd porusza się pod budowlą – przeszkodą której wysokość nie może się zmieniać (rys. 1a). Typowym przykładem obecnie spotykanych skrajni są unoszone w górę bramy wjazdowe drzwi do hal produkcyjnych, magazynowych oraz drogi transportu wewnątrz-kładowego. Ich niepełne otwarcie może nadmiernie ograniczyć skrajnię pionową. Przypadki

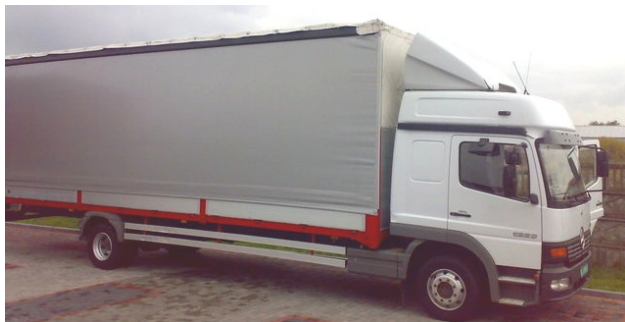
Rys. 8. Mercedes Atego 1233. Widoczna nisko położona górna krawędź przedniej szyby w stosunku do wysokości pojazdu

Analizy prowadzono dla przypadku uszkodzenia bramy automatycznej zwijanej przez samochód ciężarowy Mercedes Atego (rys. 8). Zdarzenie takie miało miejsce w jednym z zakładów przemysłowych, w którym zastosowano zespół dwu ruchomych, automatycznych bram, umożliwiających przejazd pojazdów przez łącznik między dwiema halami produkcyjnymi. W czasie badań wielokrotnie dokonano przejazdu przez bramy pojazdem Nissan Patrol k-260. Przejazdy wykonywano przy prędkościach około 1,39, 2,78 i 4,17 m/s (5, 10 i 15 km/h), ustalanych przy użyciu odbiornika GPS. Stwierdzono że bezkolizyjny przejazd tym pojazdem jest możliwy przy prędkości 1,39 i 2,78 m/s (5 i 10 km/h). Przy prędkości 4,17 m/s (15 km/h) niezbędne było „przyhamowanie” przed bramą. Ponadto, ze względu na panujące na terenie zakładu ograniczenie, specyficzne ukształtowanie terenu przed zespołem bram oraz zasady „zdrowego rozsądku” próba przejazdu przez bramy Mercedesem Atego z większą prędkością wydaje się mało prawdopodobna.

Niewielkie wartości uzyskanych prędkości „bezpiecznych” są dodatkowo wynikiem niekorzystnego dla takich zdarzeń kształtu pojazdu – nisko umieszczona górna krawędź szyby przedniej, przy wysokim – „pełnowymiarowym” nadwoziu.

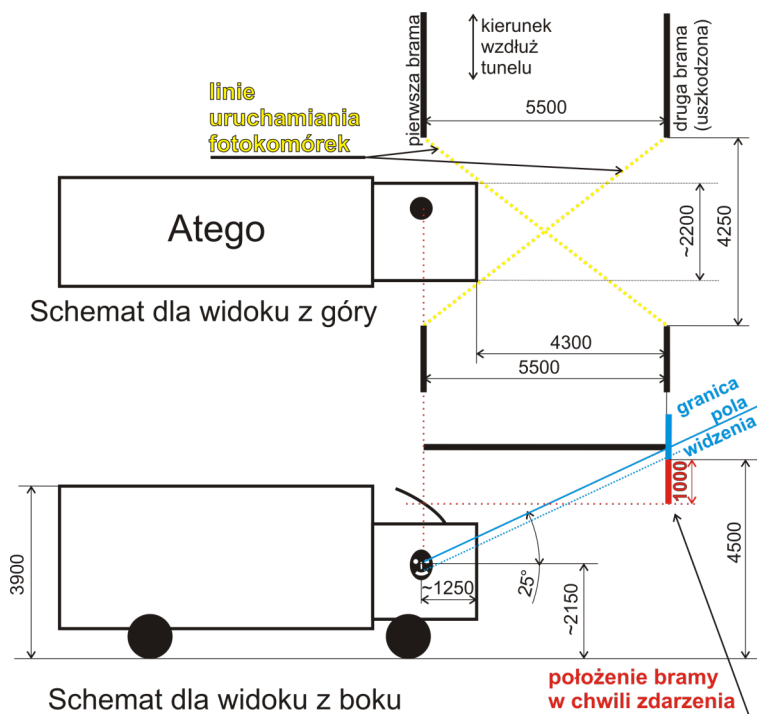
Rys. 10. Schemat sytuacyjny dla chwili przekraczania linii uruchamiania sygnału fotokomórek. Wszystkie wymiary w mm

Miejsce kolizji jest w istocie skrzyżowaniem dwóch dróg komunikacyjnych pod kątem prostym (rys. 10). Jedna droga to ta, którą poruszał się pojazd Mercedes Atego. Druga droga jest tunelem pomiędzy sąsiednimi halami zakładu. Przez ten tunel prowadzi szlak komunikacji wewnątrzzakładowej którym poruszają się między innymi wózki widłowe. W dalszej analizie rozpatrzono dwie krytyczne sytuacje. Pierwsza polegająca na tym, że pojazd Mercedes Atego przecina linię zadziałania fotokomórek w chwili gdy w pełni uniesiona brama zaczyna opadać. Druga sytuacja zachodzi wtedy gdy pojazd przecina linię zadziałania fotokomórek gdy brama jest zupełnie zamknięta.

Bramy, przez które przejeżdżał Mercedes Atego stanowią ściany, przedstawionego na rys. 10, poprzecznego tunelu. Na miejscu ustalono, że prawidłowe działanie bram polega na tym aby otwierały się głównie wtedy, gdy pojazd jedzie w kierunku takim jak Mercedes Atego przedstawiony na rys. 10. W zasadzie powinny one pozostawać zamknięte gdy występuje wyłącznie komunikacja wewnątrzzakładowa wzdłuż tunelu (wózki widłowe).

W rozpatrywanym przypadku założono, że powodem otwarcia drugiej bramy (rys. 10) był przejazd innego pojazdu w kierunku poprzecznym do kierunku ruchu samochodu Mer-

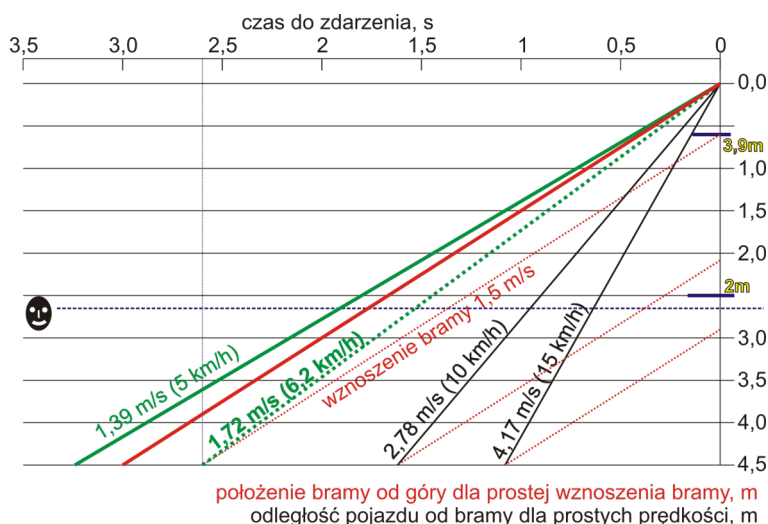
Rys. 14. Sytuacja gdy brama jest zamknięta w chwili podjeżdżania samochodu. Proste nieopisane obrazują prędkość podnoszenia się bramy. Proste opisane wartością prędkości obrazują prędkość zbliżania się pojazdu do bramy. Dla porównania mniejszą czcionką zaznaczono wysokości, mierzone od poziomu gruntu, pojazdu Mercedes Atego (3,9 m) i pojazdu użytego do badań (2 m). Schematu twarzy użyto do oznaczenia poziomu oczu kierowcy Mercedes Atego

W ostatnim analizowanym przypadku założono, że kierowca jedzie przez bramę ze stałą prędkością nie zatrzymując się, mimo tego, że jest ona zamknięta (rys. 14). W momencie gdy narożniki zderzaka przetną linie „fotokomórek”, brama zaczyna się otwierać. Jeżeli brama jest zamknięta w czasie gdy pojazd podjeżdża do niej to kierowca nie może tego nie zauważyć. Brama, bez zauważalnej zwłoki, podnosi się na maksymalną wysokość w czasie

3 sekund, czyli z prędkością 1,5 m/s (czerwona prosta na wykresie). Przejazd przy pełnym uniesieniu bramy jest możliwy jeżeli pojazd porusza się z prędkością nie większą niż około 1,39 m/s (5 km/h). Pojazd Mercedes Atego, uczestniczący w zdarzeniu, miał wysokość 3,9 m, dlatego możliwe jest jego bezpieczne przejechanie przez bramę nie w pełni uniesioną przy prędkości nie większej niż 1,72 m/s (6,2 km/h). Wykres potwierdza możliwość przejazdu pojazdem o wysokości 2m (pojazd użyty do testów), pod bramą nie w pełni otwartą, do prędkości około 2,78 m/s (10 km/h), co jest zgodne z wynikiem przeprowadzonego eksperymentu.
