**Maciej Bernatt**  
BOBRME Komel, Katowice

## ZAPEWNIENIE NIEZAWODNOŚCI SILNIKOM ŚREDNIEJ I DUŻEJ MOCY NA ETAPIE PROJEKTOWANIA

### ASSURANCE OF HIGH RELIABILITY FOR MIDDLE AND HIGH POWER INDUCTION MOTORS AT THEIR DESIGN STAGE

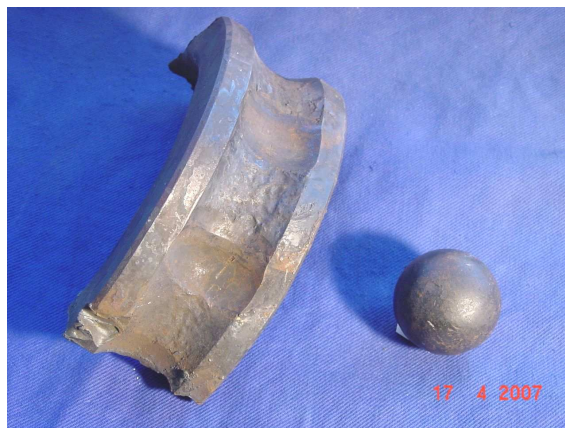
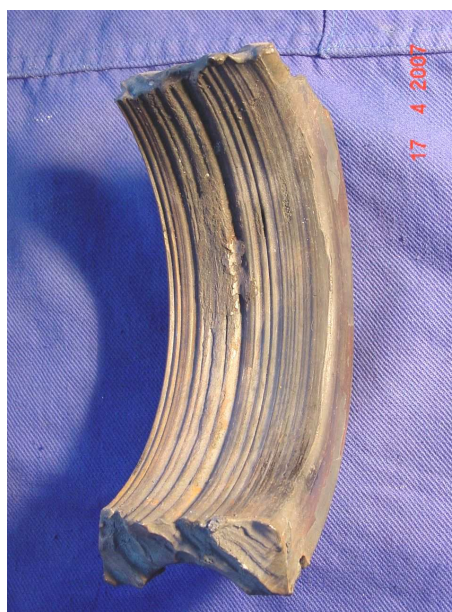
*Rys. 1. Fragment łożyska 6328 silnika 1400 kW, 1500 obr/min zniszczonego osiowym dociskiem wału od jego wydłużeń cieplnych. Łożysko zostało zablokowane, pierścień bieżni wewnętrznej zaczął obracać się (ślizgać) na wale. W oryginalnym rozwiązaniu konstrukcyjnym przewidziano zbyt mały luz osiowy w łożyskowaniu jak dla silnika napędzającego wentylator o długim czasie rozruchu*

Rozwiązanie konstrukcyjne (a także dokładność wykonania) węzła łożyskowego ma dla trwałości łożysk silnika duże znaczenie. Ważny jest odpowiedni dobór pasowań i tolerancji luzów promieniowych, ale także wielkości luzów osiowych, tak aby przy wydłużeniach cieplnych wału zapewnić zawsze możliwość swobodnego osiowego ruchu łożyska przesuwne (oraz możliwie stały jego osiowy docisk). Konieczne jest wykonanie analizy wymiarów osiowych złożenia całego silnika.

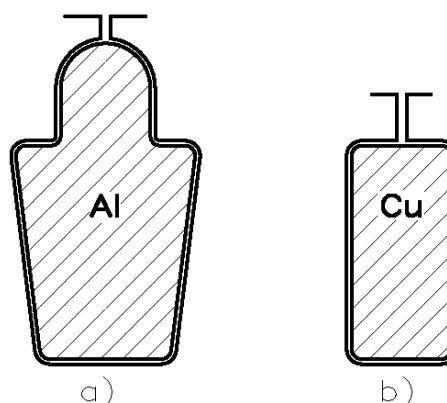
Rys. 2. Silnik 1000 kW, 6000 V, 1500 obr/min. a) przekrój żłobka wirnika w wersji oryginalnej; rozwiązanie nieodpowiednie dla napędu wentylatora o czasie rozruchu 35 s., b) przekrój żłobka wirnika silnika po rekonstrukcji – dobrze znosi wydłużony rozruch

Przy rekonstrukcji wirnika nowa klatka może być dobierana optymalnie do konkretnego napędu. Projektant uwzględnia tu nie tylko potrzebny moment rozruchowy, ale również długość trwania i częstość występowania rozruchów. Przykład wykonanej rekonstrukcji wirnika silnika 1000 kW pracującego przy długich (30 s) rozruchach podano na rys 2.

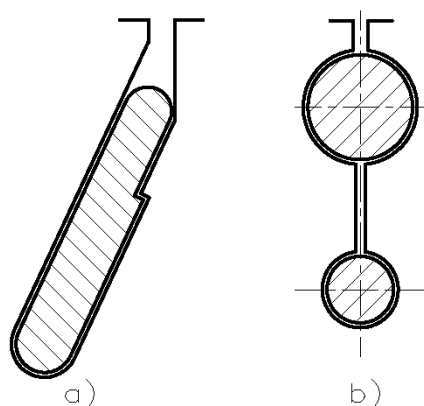
Rys. 3. Silnik 515 kW, 6000 V, 3000 obr/min.  
 a) przekrój żłobka wirnika w wersji oryginalnej; rozwiązanie nieodpowiednie dla pracy przy wielkiej ilości rozruchów (wytrzymuje max 5000 – 7000 rozruchów), b) przekrój żłobka wirnika silnika po rekonstrukcji – dobrze znosi wiele ilości rozruchów

Innym interesującym przykładem może być silnik 515 kW, 6000 V, 3000 obr/min, produkcji firmy ACEC, Belgia. Producent określał jego trwałość na 5000 rozruchów. Silniki takie były eksploatowane w jednej z krajowych hut stali przy napędach pomp wody pracujących w cyklu przerywanym (2 zatrzymania i 2 rozruchy w ciągu jednej godziny). W tym reżimie pracy 5000 rozruchów realizowane było już w ciągu 1-1.5 roku. Po tym występowało pękanie prętów klatki, konieczny był jej remont, lub wymiana całego wirnika. Oryginalne wirniki były jednoklatkowe, z prętami głębokimi (rysunek) zapewniającymi wysoki moment rozruchowy; nie miały jednak żadnych specjalnych rozwiązań ograniczających promieniowe drgania prętów, które występują przy każdym rozruchu i które są głównym czynnikiem niszczącym klatkę. W rezultacie po kilku tysiącach rozruchów następowało zmęczenie materiału; pręty pękały w charakterystycznych miejscach, tuż w pobliżu mocowania pręta do pierścieni zwierających.

W trakcie rekonstrukcji opracowano inne rozwiązanie klatki: wybrano wirnik dwuklatkowy o specjalnym rozwiązaniu klatki rozruchowej, z dużą pojemnością cieplną i dużą odpornością na elektrodynamiczne efekty przepływu prądu rozruchowego (rysunek). Wykonane wg tego projektu wirniki zabudowane w oryginalnych stojanach pracują niezawodnie już kilkanaście lat.
