## **NAPIĘCIA I PRĄDY WAŁOWE W SILNIKACH INDUKCYJNYCH DUŻEJ MOCY UŻYTYCH W ORGANACH URABIAJĄCYCH KOMBAJNÓW GÓRNICZYCH**

### **SHAFT VOLTAGES AND CURRENTS IN LARGE POWER INDUCTION MOTORS OF HEADING MACHINE**

**Abstract:** The paper presents results of researches aimed at bearing faults detection in the high power induction motors. In the chapter 2 is presented description of laboratory stand. In the chapter 3, on the figures from 2 to 9 are shown different kinds of bearing damages arising in considered motors. In the chapter 4 is presented influence of supply voltage unbalance on the value of shaft currents and voltages. The figure 10 presents diagram of measuring system. On the figures 12, 13 and 14 are presented waveforms of shaft voltages and currents as well as their Fourier transforms. In the chapter 5 is presented influence of number of motor start-ups on the value of bearing current. On the figure 17 are presented waveforms of shaft voltages and currents. Conclusions drawn from laboratory researches are presented in chapter 6.

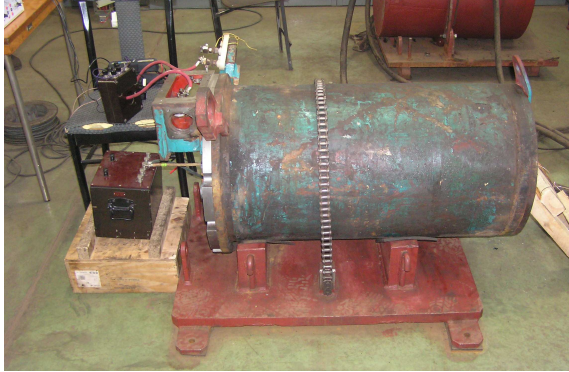
Obiektem badań był silnik indukcyjny typu: dSKgw315L-4 przeznaczony do napędu organów urabiających górniczych kombajnów ściarnowych (rys. 1).

Rys. 1. Stanowisko laboratoryjne do badań prądów łożyskowych

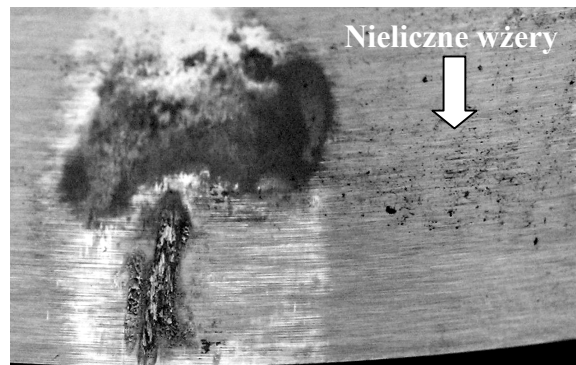
Okres bezawaryjnej pracy nowego lub remontowanego silnika do uszkodzenia węzłów łożyskowych wynosi przeciętnie kilka miesięcy. Charakter uszkodzeń elementów tocznych, bieżni łożysk i czopów wału omawianych silników wskazuje na uszkodzenia termiczne i mechaniczne oraz na uszkodzenia będące skutkiem przepływu prądów przez łożyska. W celu określenia jaki procent uszkodzeń łożysk spowodowany został prądami łożyskowymi, przez okres kilkunastu miesięcy gromadzone były łożyska z określonego typu silnika. W większości z nich charakter uszkodzeń wskazywał na występowanie prądów łożyskowych o dość znacznej wartości (rys. 2, 3, 4). Przeprowadzone wstępne badania laboratoryjne [2] wykazały, obecność występowania napięć wałowych i prądów łożyskowych w przedmiotowych silnikach. Można więc stwierdzić, że przedstawione na rysunkach od 2 do 6 uszkodzenia łożysk spowodowane zostały prądami łożyskowymi.

Rys. 2. Widoczny krater i małe wżery na powierzchni wewnętrznej pierścienia wewnętrznego

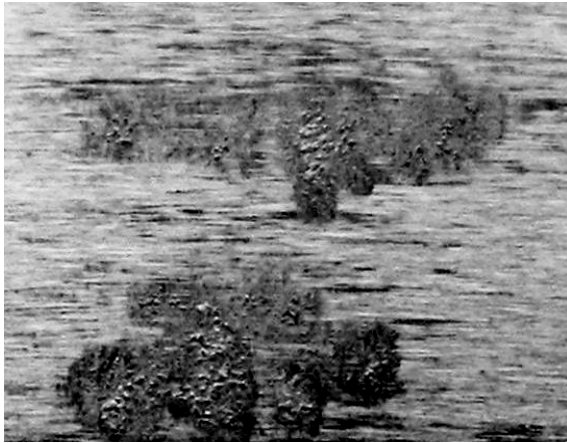
Rys. 3. Widoczny krater na powierzchni zewnętrznej pierścienia zewnętrznego

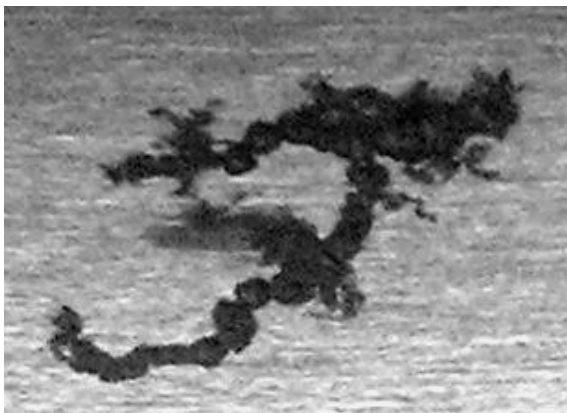
Rys. 4. Widoczne zygakowate przypalenia na powierzchni wewnętrznej pierścienia zewnętrznego

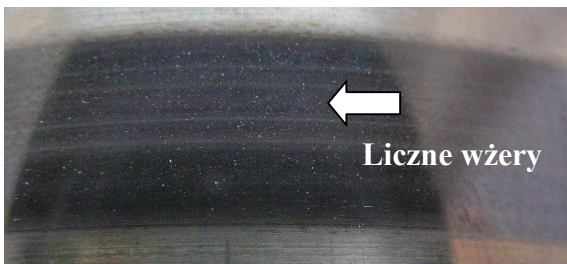
Rys. 5. Widoczne liczne małe wżery na powierzchni zewnętrznej pierścienia wewnętrznego

Tak intensywny wzrost rezystancji łożysk spowodowany jest prawdopodobnie powstaniem na bieżniach łożysk warstwy tlenku (rys. 5, 6, 7, 8, 9).

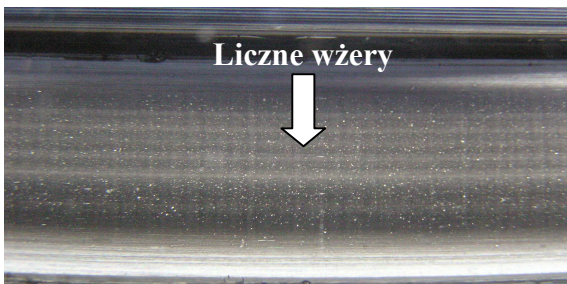
Rys. 6. Widoczne liczne małe wżery i prążki na powierzchni wewnętrznej pierścienia zewnętrznego

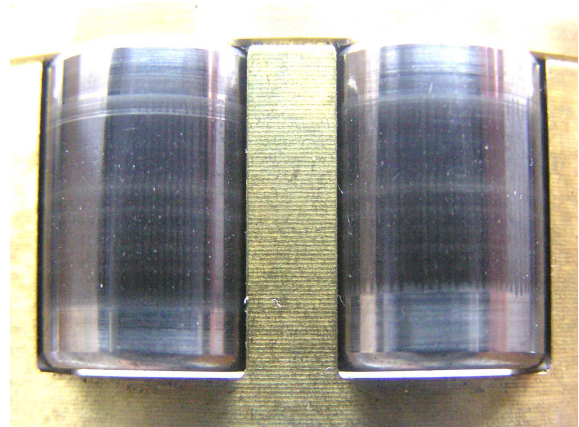
Przedstawione na rysunkach 7, 8, 9 uszkodzenia łożysk w postaci regularnych wgniecień (prążków) na bieżniach pierścieni łożysk są wynikiem docisku toczących się po nich elementów tocznych. Działanie prądów łożyskowych znacząco przyspiesza ich powstawanie, na skutek zmiany struktury materiału pierścieni pod działaniem prądów łożyskowych.

Rys. 7. Widoczne liczne małe wżery i prążki na powierzchni waleczka

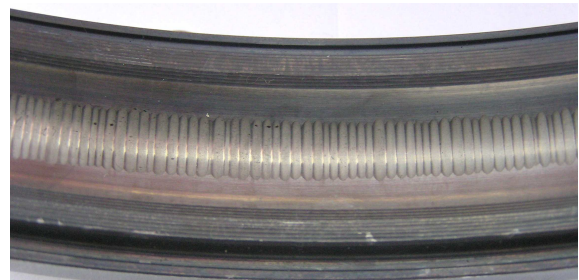
Rys. 8. Widoczne prążki na powierzchni wewnętrznej pierścienia zewnętrznego

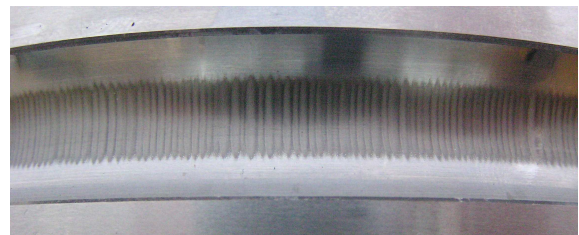
Rys. 9. Widoczne prążki na powierzchni zewnętrznej pierścienia wewnętrznego

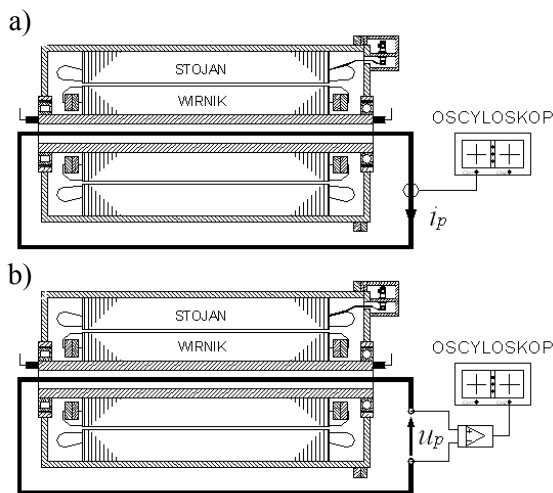
Schemat układu pomiarowego przedstawiono na rysunku 10.

Rys. 10. Schemat układu pomiarowego

Dla każdego układu napięć zasilania, pomiary wykonano dwukrotnie. Raz mierzono napięcie na otwartym przewodzie umieszczonym wewnątrz wału silnika (rys. 10a) (napięcie to jest równe napięciu wałowemu mierzonemu na końcach wału silnika [2]), a za drugim razem przewód ten zwarto bocznikiem napięciowym i mierzono wartość prądu przepływającego tym przewodem (rys. 10b). O wartości tego prądu decyduje poziom napięcia wałowego oraz przekrój tego przewodu. W ogólnym przypadku prąd ten można porównać do prądu wałowego, płynącego w obwodzie składającym się z wału, obu łożysk i kadłuba silnika przy zwartych łożyskach. Ten sposób pomiarów pozwala uzyskać układ pomiarowy o takich samych cechach i właściwościach dla każdej serii pomiarowej. Pomiar napięcia wałowego za pomocą szczotek pomiarowych przyłożonych do końców wału silnika wnosi do przebiegów pewne zakłócenia od szczotek pomiarowych. Ma to wpływ na wynik transformaty Fouriera tych przebiegów. Na rysunku 11 przedstawiono przebiegi napięcia i prądu fazowego, oraz napięcia i prądu wałowego (według zasady opisanej powyżej) oraz ich transformaty Fouriera przy symetrycznym zasilaniu.

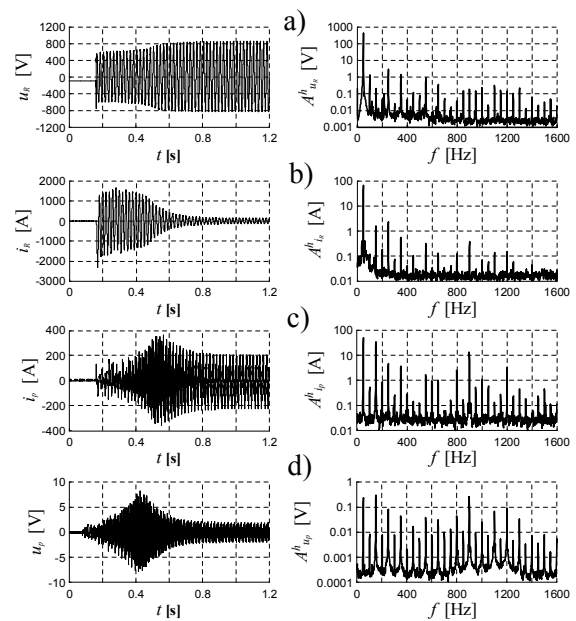
Rys. 11. Przebiegi i ich transformaty Fouriera: a) napięcie fazowe, b) prąd fazowy, c) prąd w przewodzie, d) napięcie wałowe

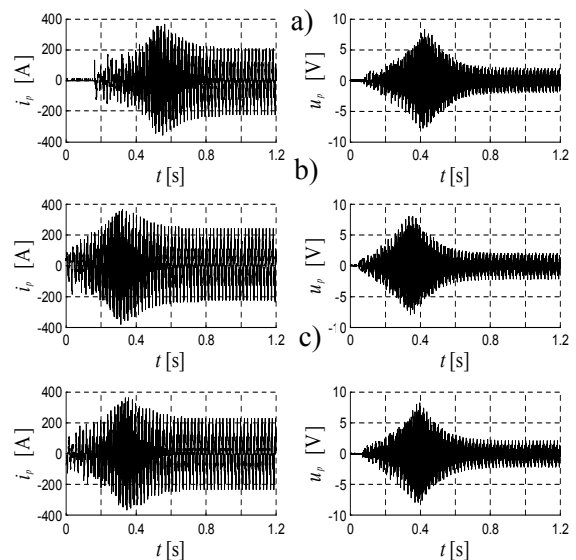
Na rysunkach 12 i 13 przedstawiono przebiegi napięcia i prądu w przewodzie przechodzącym przez wał silnika podczas rozruchu i w stanie ustalonym.

Rys. 12. Przebiegi napięć i prądów w przewodzie pomiarowym dla następujących napięć zasilania: a) symetria, b) 0, +5%, -5%, c) -5%, +5%

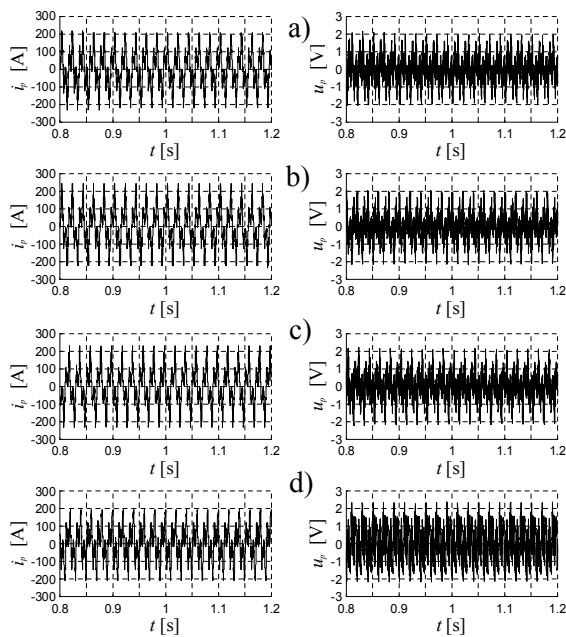
Rys. 13. Przebiegi napięć i prądów w przewodzie pomiarowym dla następujących napięć zasilania: a) symetria, b) 0, +5%, -5%, c) -5%, -5%, +5%, d) zasilanie 2-fazowe

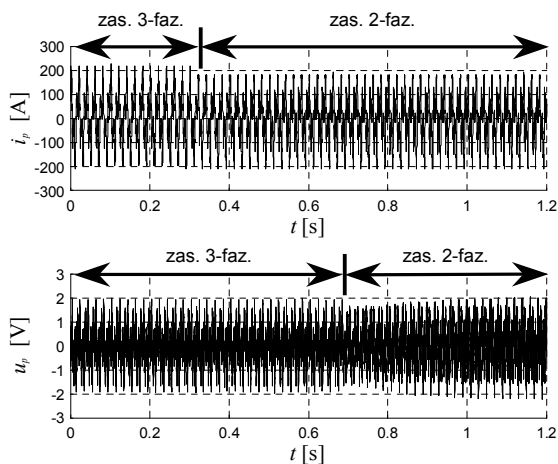
Dodatkowo na rysunku 14 przedstawiono powyższe przebiegi zarejestrowane w chwili wyłączenia jednej fazy zasilania silnika.

Rys. 14. Przebiegi napięć i prądów w przewodzie podczas zasilania silnika napięciem 3-fazowym i 2-fazowym

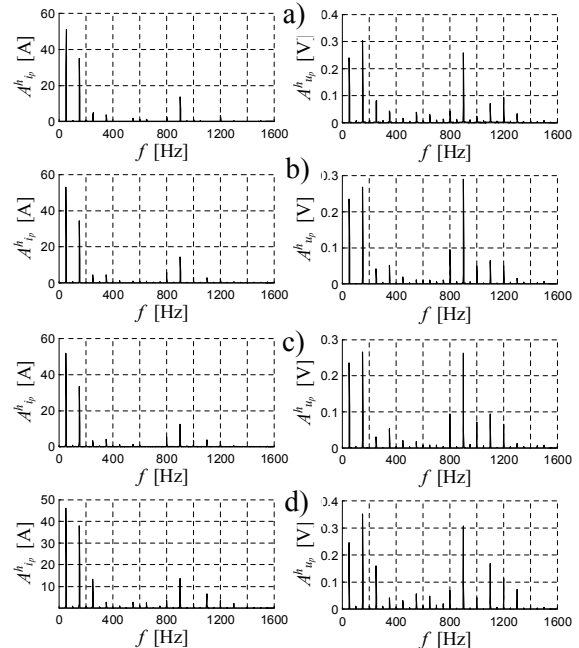
Z zarejestrowanych przebiegów ze stanów ustalonych wykonano transformaty Fouriera, a wyniki przedstawiono w skali liniowej i logarytmicznej w celu uwidocznienia prążków o małej amplitudzie (rys.15 i 16). Z otrzymanego widma harmonicznych wyodrębniono prążki o największych wartościach amplitud.

Rys. 15. Transformaty Fouriera napięć i prądów w przewodzie pomiarowym dla następujących napięć zasilania: a) symetria, b) 0, +5%, -5%, c) -5%, -5%, +5%, d) zasilanie 2-fazowe

wiają się prądkami o określonej częstotliwości i znaczących wartościach amplitud. Z analizy harmonicznych widać, że dominują w niej składowe o częstotliwości 50, 150, 900, 1200 Hz. Harmoniczna 150 Hz jest prawdopodobnie wynikiem nasycenia zębów rdzenia stojana i wirnika. Harmoniczne o wyższych częstotliwościach są wynikiem żłobkowania rdzenia stojana i wirnika [6].

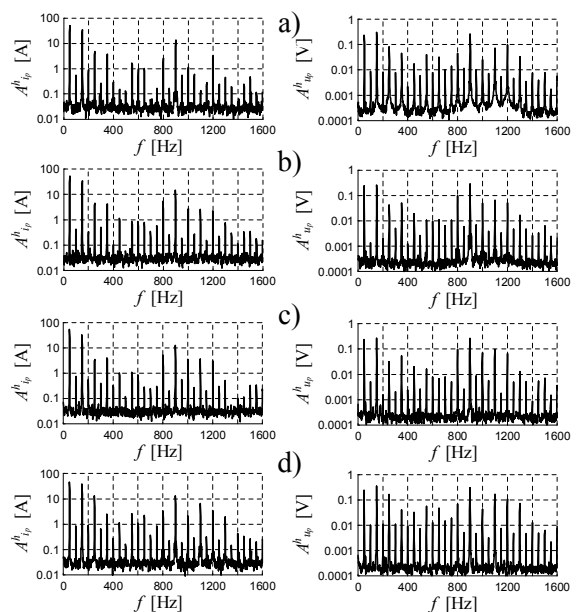
Rys. 16. Transformaty Fouriera napięć i prądów w przewodzie pomiarowym dla następujących napięć zasilania: a) symetria, b) 0, +5%, -5%, c) -5%, -5%, +5%, d) zasilanie 2-fazowe

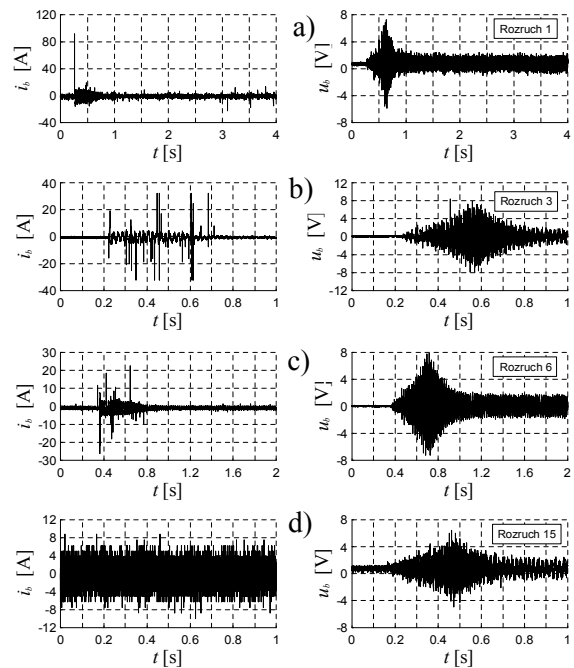
W celu określenia jaki wpływ na wartość prądów łożyskowych mają rozruchy silnika, dokonano serii piętnastu rozruchów silnika rejestrując przebiegi napięcia i prądu fazowego oraz napięcia na łożyskach oraz prądu łożyskowego. Wyniki pomiarów przedstawiono na rysunku 17.

W celu określenia jakie mogą być przyczyny takiego spadku prądu łożyskowego dokonano pomiaru rezystancji łożysk nowych, łożysk po piętnastu rozruchach silnika oraz po 4 miesiącach pracy. Wyniki pomiarów przedstawiono w tabeli 1.

Rys. 17. Wpływ liczby rozruchów na wartość prądu łożyskowego i napięcia na łożyskach podczas: a) pierwszego rozruchu silnika, b) trzeciego rozruch, c) szóstego rozruch, d) piętnastego rozruch

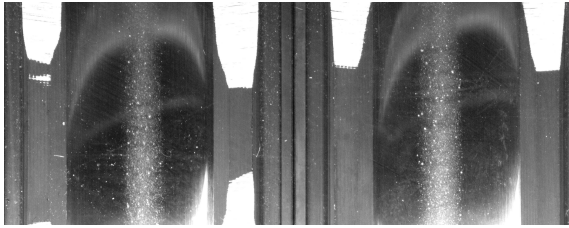
Dodatkowo po wykonaniu 20 rozruchów silnika wymontowano z niego łożyska, rozcięto i poddano analizie. Okazało się, że na bieżniach łożysk widoczne są ślady występowania prądów łożyskowych (rys. 18 - 22).

Rys. 18. Widoczne liczne małe wżery na powierzchni zewnętrznej pierścienia wewnętrznego łożyska kulkowego

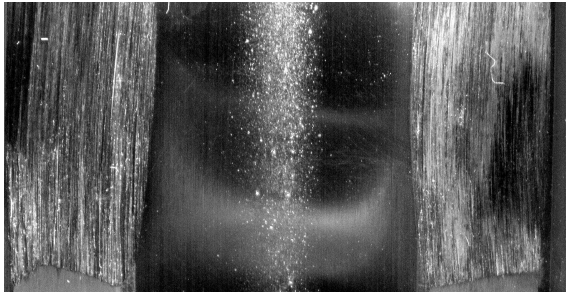
Rys. 19. Widoczne liczne małe wżery na powierzchni wewnętrznej pierścienia zewnętrznego łożyska kulkowego

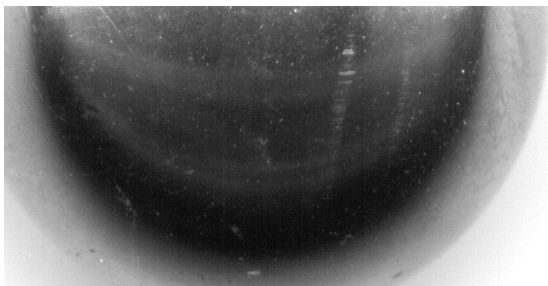
Rys. 20. Widoczne liczne małe wżery na powierzchni kulki

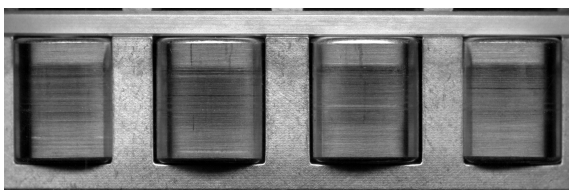
Rys. 22. Widoczne liczne małe wżery i smugi obwodowe na powierzchni wałeczków łożyska wałeczkowego
