BEZPIECZNE CZYSZCZENIE LASEROWE OBIEKTÓW WYKONANYCH Z KOŚCI^{*)}

PRACE INSTYTUTU ELEKTROTECHNIKI, zeszyt 234, 2008

SAFE LASER CLEANING OF BONE OBJECTS

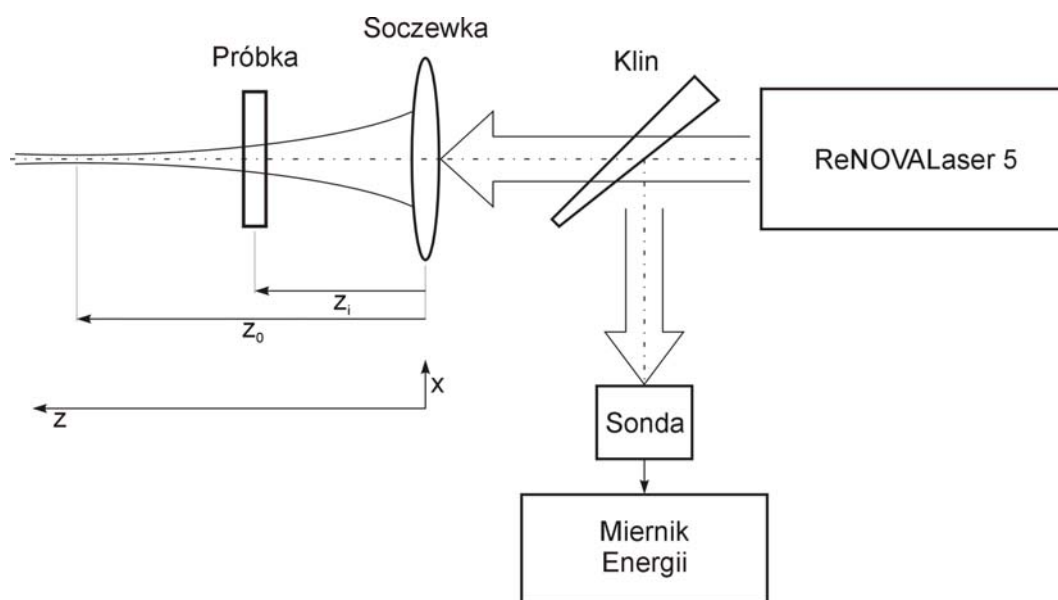
Rys. 1. Schemat układu eksperymentalnego

przeprowadzono metodą z-scan w układzie, którego schemat pokazano na rysunku 1. Badaną próbkę, umieszczaną początkowo w torze wiązki laserowej w niewielkiej odległości od soczewki, przesuwno następnie co 5 mm w kierunku płaszczyzny przewężenia (zwiększając w ten sposób gęstość energii na powierzchni próbki) i poddawano ekspozycji na jeden impuls laserowy, do momentu wystąpienia widocznego gołym okiem uszkodzenia powierzchni. Próbkę wyjmowano wtedy z układu eksperymentalnego i poddawano oględzinom pod mikroskopem, w celu dokładnego zweryfikowania przy jakiej odległości z_i od soczewki wystąpiło uszkodzenie powierzchni. Następnie, próbkę ponownie umieszczano w torze wiązki laserowej, w miejscu przesuniętym w kierunku soczewki o 5 do 10 mm względem położenia z_i , przy którym stwierdzono uszkodzenie, po czym próbkę przysuwano co 1 mm w kierunku płaszczyzny przewężenia, aby zlokalizować dokładnie miejsce, a tym samym gęstość energii, w którym ono następuje. Należy nadmienić, że każdą próbkę przesuwno także poprzecznie w stosunku do osi wiązki laserowej, aby z jednej strony impuls laserowy oddziaływał za każdym razem ze świeżą, nieobrobioną wcześniej powierzchnią próbki, a z drugiej, aby uzyskać uśrednianie po powierzchni, minimalizując tym samym wpływ ewentualnych niejednorodności lub defektów powierzchni na wyznaczane progi uszkodzenia.

Zgodnie ze schematem na rysunku 1, w tor wiązki laserowej, między wyjściem lasera i soczewką, wstawiono dodatkowo klin optyczny. Odbitą częściowo od niego wiązkę laserową kierowano na sondę sprzężoną z miernikiem energii. Dzięki temu można było realizować pomiar energii każdego impulsu lasero-

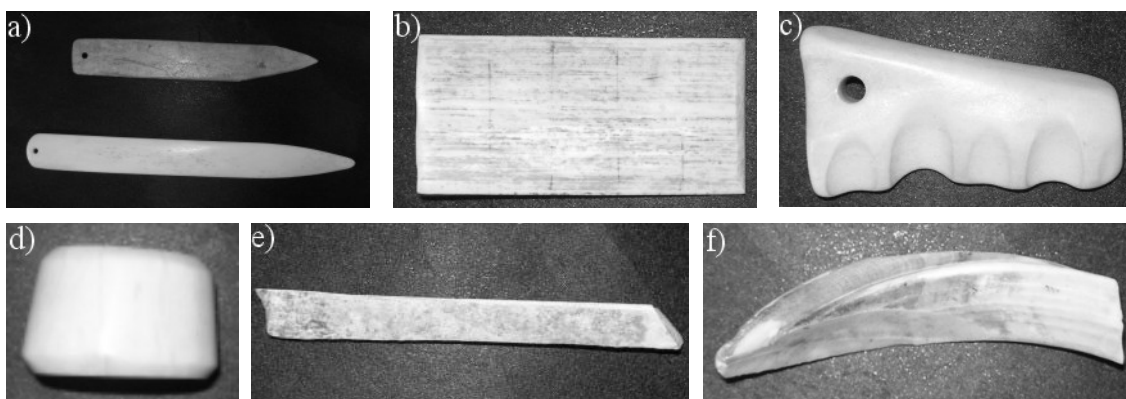
Rys. 2. Wykorzystane w eksperymencie próbki kości:

a) żebra wołowe, b), c) kość słoniowa, d) róg bawoli, e) piszczel wołowa, f) kiel dzika

Do badań wykorzystane zostały pokazane na rysunku 2 próbki pięciu różnych rodzajów kości, w tym próbki wykonane z żebra wołowego, kości słoniowej, rogu wołowego, piszczeli wołowej i kła dzika. W przypadku widocznej na zdjęciu 2a) próbki wykonanej z żebra wołowego, mieliśmy do czynienia z dwoma przypadkami, czystej kości o biało-kremowym kolorze z licznymi szarymi, podłużnymi plamkami na powierzchni, oraz kości pokrytej brązową patyną, także z licznymi ciemnymi plamkami. Podobnie w przypadku kości słoniowej, pierwsza próbka widoczna na zdjęciu 2c) miała naturalny kremowo-biały kolor, natomiast powierzchnia drugiej, pokazanej na zdjęciu 2b), pokryta była licznymi brązowymi plamami.

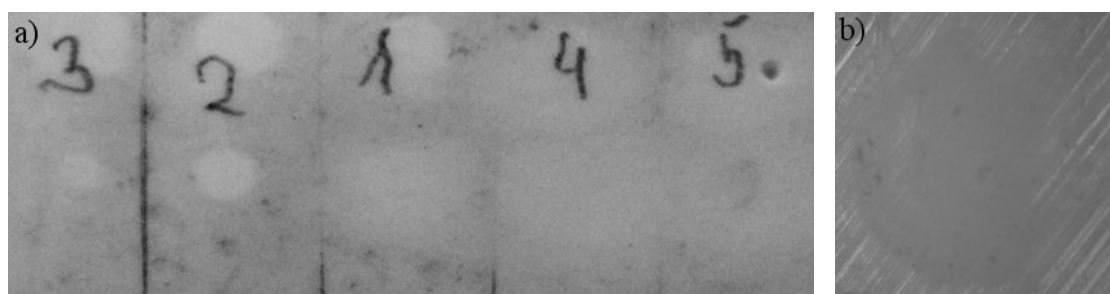
Rys. 13. Efekty oddziaływania trzeciej harmonicznej (355 nm) z próbką kości słoniowej z rys. 2b): a) ślad 1 – pojedynczy impuls, $1,6 \text{ J/cm}^2$, ślad 2 – pojedynczy impuls, $2,3 \text{ J/cm}^2$, ślad 3 – pojedynczy impuls, $4,9 \text{ J/cm}^2$, ślad 4 – 40 impulsów, 10 Hz, $0,6 \text{ J/cm}^2$, ślad 5 – 50 impulsów, 10 Hz, $0,9 \text{ J/cm}^2$, b) pojedynczy impuls, $4,9 \text{ J/cm}^2$ (powiększenie 12×)

przy oddziaływaniu impulsami o częstotliwości powtarzania 10 Hz, próg uszkodzenia w obu przypadkach wynosił $0,9 \text{ J/cm}^2$. Oddziaływanie pojedynczymi impulsami, nawet poniżej progu uszkodzenia, prowadziło do żółknięcia i matowienia strefy oddziaływania. Ciąg impulsów o podwyższonej repetycji powodował dodatkowo, w przypadku drugiej z próbek z rysunku 2c), pojawianie się wyraźnej, zabarwionej na żółto aureoli wokół miejsca padania wiązki laserowej (ślad 6, 7 i 8 na rys. 14a). Przykładowe efekty wywoływane przez promieniowanie laserowe o długości fali 355 nm na powierzchni kości słoniowej zaprezentowano na rysunkach 13 i 14.

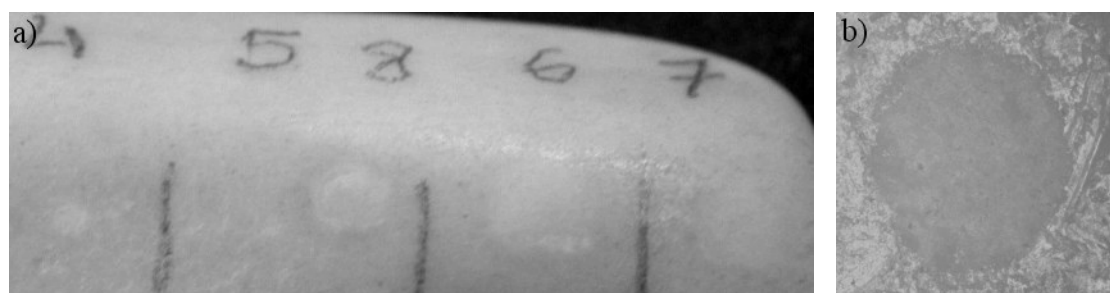
Rys. 14. Efekty oddziaływania trzeciej harmonicznej (355 nm) z próbką kości słoniowej z rys. 2c): a) ślad 4 – pojedynczy impuls, $6,8 \text{ J/cm}^2$, ślad 5 – pojedynczy impuls, $26,8 \text{ J/cm}^2$, ślad 6 – 55 impulsów, 10 Hz, $1,0 \text{ J/cm}^2$, ślad 7 – 55 impulsów, 10 Hz, $1,3 \text{ J/cm}^2$, ślad 8 – 55 impulsów, 10 Hz, $2,2 \text{ J/cm}^2$, b) pojedynczy impuls, $6,8 \text{ J/cm}^2$ (powiększenie 12×)
