Jan Mróz, Ryszard Rut
Politechnika Rzeszowska, Rzeszów

BADANIA LABORATORYJNE STANÓW PRZEJŚCIOWYCH MODELU SILNIKA INDUKCYJNEGO Z USZKODZONYMI PRĘTAMI UZWOJENIA KLATKOWEGO

LABORATORY TESTS OF TRANSIENT STATES OF THE MODEL OF THE INDUCTION MOTOR WITH BROKEN CAGE'S BARS

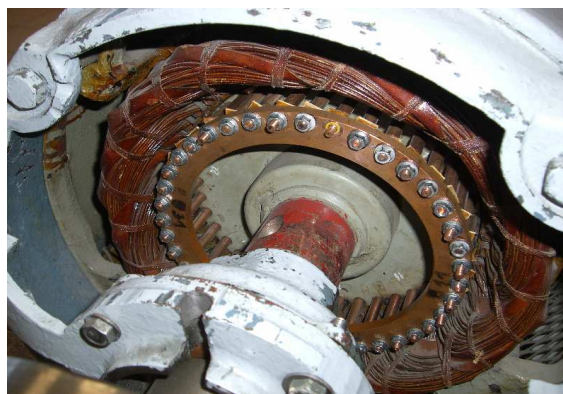
W celu realizacji omówionych badań został wykonany model fizyczny silnika indukcyjnego klatkowego przedstawiony na rysunku 1.

Rys. 1. Widok modelu silnika klatkowego

W wirniku modelu znajduje się 40 prętów miedzianych o przekroju kołowym i średnicy 8 mm. Pierścienie zwierające o przekroju prostokątnym wykonano również z miedzi. Nagwintowane końce prętów wsunięte są do izolowanych otworów w pierścieniach zwierających. Galwaniczne połączenie pręta z pierścieniem możliwe jest tylko za pośrednictwem na-

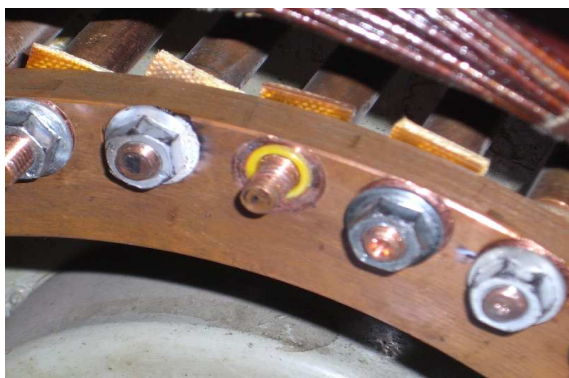
krętki mocującej pręt z pierścieniem. Brak nakrętki oznacza przerwany pręt. Na rysunku 2 widać szczegóły sytuacji gdy uszkodzony jest jeden pręt (brak nakrętki)

Rys. 2. Zamodelowane uszkodzenie jednego pręta

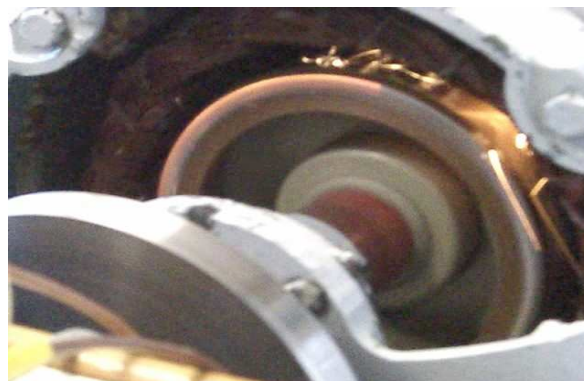
Rys. 7. Iskrzenie w strefie wyjścia prętów z pakietu

To zjawisko jest spowodowane znacznymi zmianami wartości momentu elektro-magnetycznego silnika, wywołanymi niesymetrią uszkodzonego uzwojenia klatkowego. Ilustruje to rysunek 6, na którym przedstawiono przebiegi uśrednione momentu w funkcji prędkości dla silnika symetrycznego oraz przy uszkodzeniu 4 i 8 prętów leżących obok siebie. Na rysunku 6 zwraca uwagę fakt, że wartość początkowego momentu rozruchowego praktycznie nie zależy od wielkości uszkodzenia (w zakresie badanych uszkodzeń). Jest to zapewne związane z pojawieniem się prądów poprzecznych płynących w pakiecie blach wirnika. O ich istotnej obecności świadczy fakt zaobserwowania znacznego iskrzenia w strefie wyjścia prętów z pakietu, w czasie nawrotu silnika z uszkodzonymi prętami (rys. 7)
