Bronisław Drak, Piotr Zientek, Roman Niestrój, Andrzej Boboń
Politechnika Śląska, Gliwice

WPLYW USZKODZEŃ KLATKI WIRNIKA NA WARTOŚĆ NAPIĘĆ WAŁOWYCH W SILNIKACH INDUKCYJNYCH

INFLUENCE OF SQUIRREL CAGE FAULTS ON SHAFT VOLTAGE VALUES IN INDUCTION MOTORS

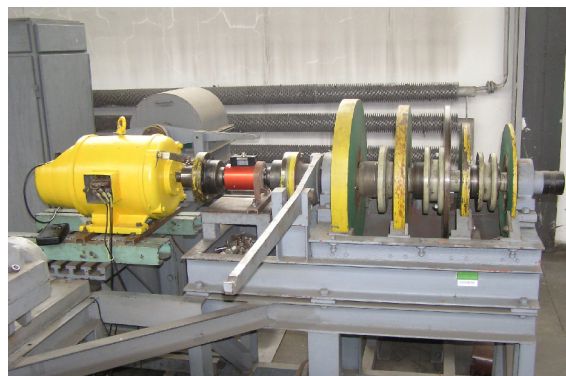
Rys. 1. Widok stanowiska pomiarowego

mień ten obejmuje wał maszyny indukcyjnej, powodując powstanie napięcia wałowego. Obiektem badań był zmodernizowany silnik indukcyjny pierścieniowy o mocy znamionowej 3 kW i napięciu znamionowym 380 V (rys. 1). Silnik ten zamontowano na stanowisku pomiarowym umożliwiającym nastawianie różnych momentów bezwładności elementów wirujących sprzężonych z wałem (rys. 1). Badany silnik ma 24 żłobki w wirniku. Jego modernizacja polegała na wymontowaniu uzwojenia wirnika i zastąpieniu go przez mosiężne uzwojenie klatkowe o specjalnej konstrukcji. Od strony napędowej pręty wirnika przymocowano na stałe do pierścienia zwierającego. Od strony przeciwnapędowej każdy pręt klatki wirnika przymocowano do pierścienia zwierającego za pomocą dwóch śrub (rys. 2), które w łatwy sposób można usunąć. Taka konstrukcja klatki umożliwia wykonanie przerw w poszczególnych prętach wirnika, poprzez odkręcenie śrub mocujących. W ten sposób można określić wpływ uszkodzeń prętów klatki wirnika na wartość napięcia wałowego i prądów łożyskowych. Schemat wykorzystanego układu pomiarowego przedstawiono na rysunku 3. Pomiary napięcia i prądu wałowego wykonano podczas bezpośredniego rozruchu silnika i w stanie ustalonym, przy sprawnej klatce wirnika i dla różnej ilości uszkodzonych prętów. Do pomiaru prądu łożyskowego wykorzystano cewkę Rogowskiego firmy PEM typu: CWT 03LFB [4]. Cewka ta zamocowana była w miejscu wbudowania pierścieni ślizgowych silnika w ten sposób, że obejmowała wał silnika przed samym węzłem łożyskowym i przymocowana była do pokrywy silnika w dużej odległości od czół uzwojenia stojana (rys. 4). Takie zamocowanie cewki zapewnia eliminację zakłóceń pochodzących od obcych pól magnetycznych.

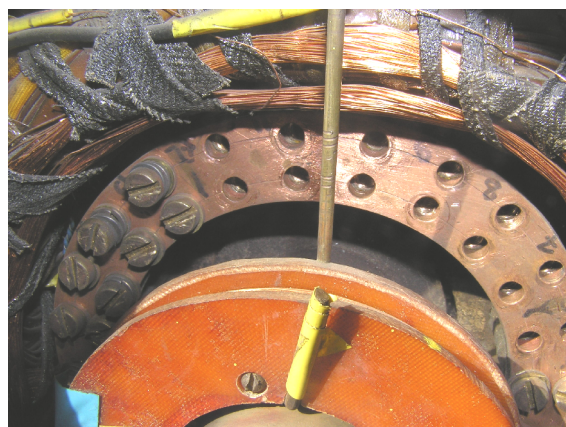
Rys. 2. Widok pierścienia zwierającego z odkręcanymi prętami

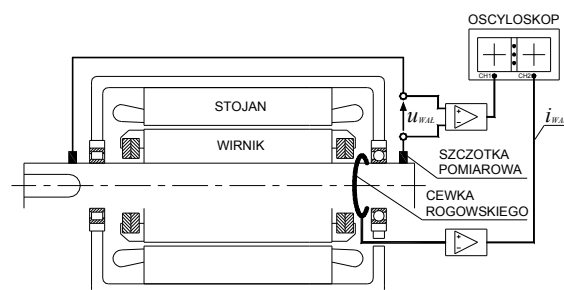
Rys. 3. Schemat układu do pomiaru napięcia i prądu wałowego

Do pomiaru napięcia wałowego wykorzystano wzmacniacz napięciowy z wejściem różnicowym. Do wejścia wzmacniacza doprowadzono sygnały ze szczotek pomiarowych zamocowanych na końcach wału silnika. Szczotki zamocowano w taki sposób aby zminimalizować siłę boczną działającą poprzez szczotki na wał, która mogłaby powodować dodatkowe zmniejszenie impedancji łożysk. Z zarejestrowanych przebiegów wynika znaczna zależność pomiędzy ilością uszkodzonych prętów klatki wirnika, a wartościami międzyszczytowymi napięcia i prądu wałowego. Wartości te są największe podczas rozruchu silnika. Wydłużenie czasu rozruchu przy dużej ilości uszkodzonych prętów skutkuje dłuższym narażaniem łożysk silnika na przepływ znacznych prądów łożyskowych. Podczas badań zaobserwowano impulsy prądu łożyskowego o bardzo dużej wartości, które pojawiają się w pierwszej chwili rozruchu, tuż po załączeniu napięcia zasilającego, kiedy wirnik silnika jest jeszcze zatrzymany. Impulsy te mogą być spowodowane działaniem na wirnik siły poprzecznej, która może się pojawić przy tak dużej asymetrii magnetycznej. Siła ta dociska punktowo elementy toczne łożysk do bieżni, co prawdopodobnie skutkuje zmniejszeniem impedancji łożyska i chwilowym przepływem prądu łożyskowego o dużej wartości.

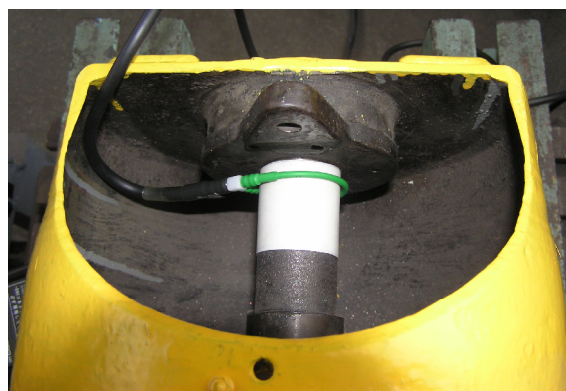
Rys. 4. Sposób zamocowania cewki Rogowskiego do pomiaru prądu łożyskowego

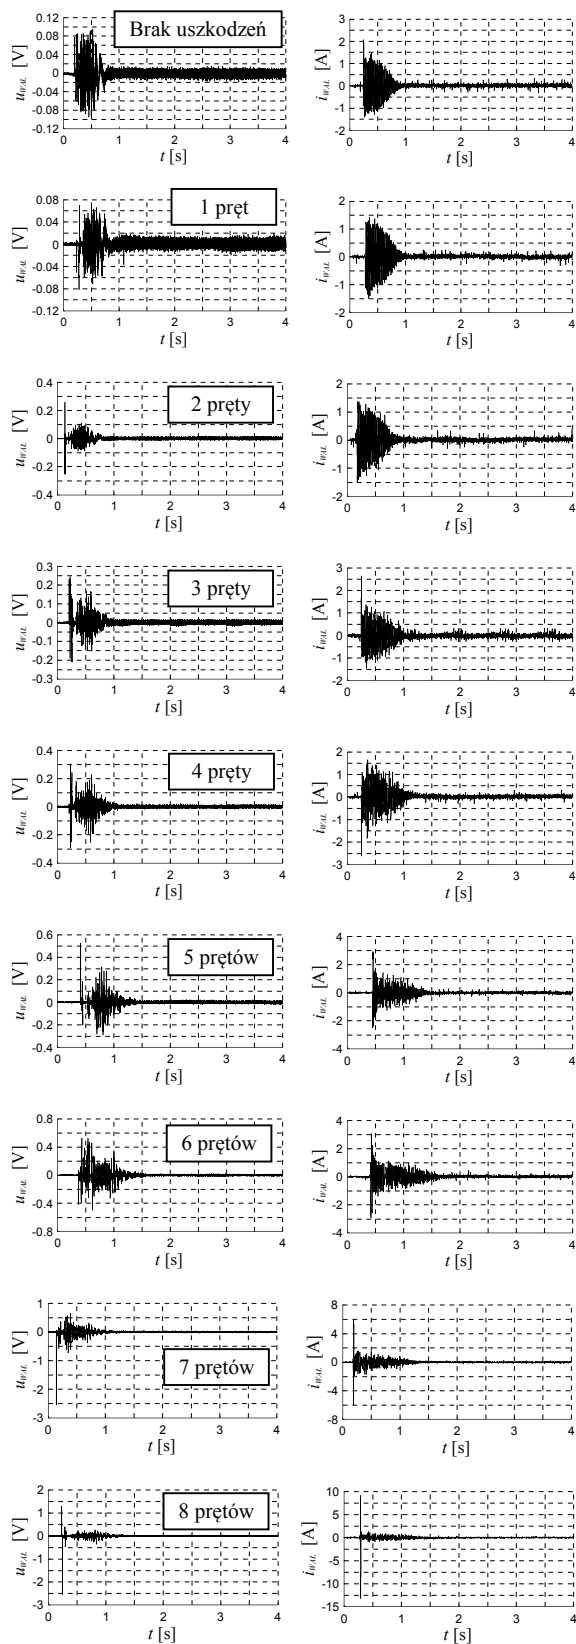
Rys. 5. Wpływ ilości uszkodzonych prętów klatki wirnika na wartość napięcia i prądu wałowego podczas rozruchu silnika przy małym momencie bezwładności

Wyniki pomiarów napięcia i prądu wałowego, przy sprawnej klatce wirnika oraz dla różnej ilości uszkodzonych prętów przedstawiono na rysunkach 5 i 6. Badania przeprowadzono na biegu jałowym, przy małym i dużym momencie bezwładności elementów wirujących sprzężonych z wałem.

W badaniach laboratoryjnych stwierdzono silną zależność pomiędzy wartością napięć i prądów wałowych, a ilością uszkodzonych prętów klatki wirnika i związaną z tym asymetrią magnetyczną silnika.

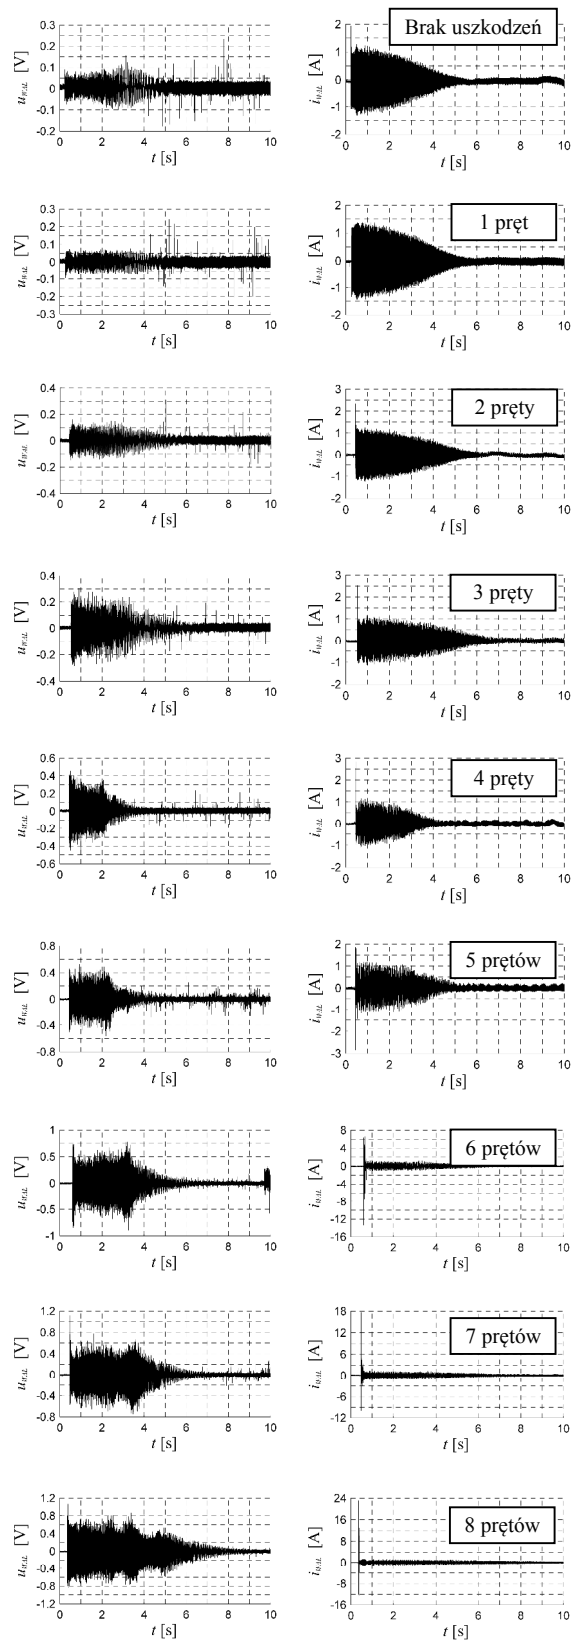
Rys. 6. Wpływ ilości uszkodzonych prętów klatki wirnika na wartość napięcia i prądu wałowego podczas rozruchu silnika przy dużym momencie bezwładności
