Józef Dwojak, Ireneusz Struzik
PGE Elektrownia OPOLE S.A., Opole

DIAGNOSTYKA EKSPLOATACYJNA SILNIKÓW ELEKTRYCZNYCH NA PODSTAWIE WŁASNYCH DOŚWIADCZEŃ

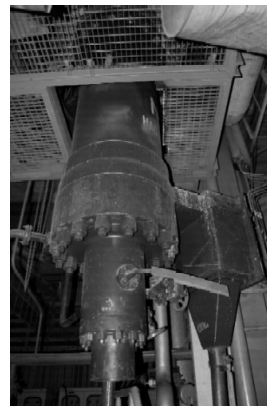
Pojedynczy agregat pompowy to bezdławnicowa pompa obiegowa oraz silnik indukcyjny z mokrym stojanem (indukcyjny, klatkowy, chłodzony wodą, 6000 V, 860 kW, 1475 obr/min, 103 A), połączone ze sobą śrubami w zamkniętą całość, pozostającą pod ciśnieniem układu wody kotłowej. Agregat ten usytuowany jest pionowo i podwieszony jest do rurociągu dla zapewnienia swobody wydłużeń termicznych (Rys.2).

Wał agregatu prowadzony jest w dwóch łożyskach ślizgowych umieszczonych po obu stronach wirnika silnika. Każde z tych łożysk składa się z osadzonej na wale chromowanej tulei łożyskowej, obracającej się wewnątrz tulei łożyskowej pokrytej bieżnikiem wykonanym z ferobestosu - smarowanym i chłodzonym wodą. W celu przejęcia sił poosiowych pochodzących od ciężaru wirnika agregatu oraz sił działających na wał pochodzących od wirnika pompy, zabudowano poniżej dolnego łożyska poprzecznego łożysko oporowe. Łożysko to składa się z osadzonej na wale chromowej tarczy oraz umieszczonych po obu jej stronach segmentów oporowych pokrytych ferobestosem. Jest to łożysko typu Michell, smarowane i chłodzone wodą (Rys.2).

Rys. 2. Widok zespołu pompy cyrkulacyjnej NK

Podczas postoju wycięto również belkę, element konstrukcji podestu, o którą opierał się silnik NK1, a przypuszczano, że może mieć to wpływ na poziom drgań układu pomp cyrkulacyjnych. Po uruchomieniu bloku silnik ten przemieścił się o około 50÷60mm w stosunku do stanu poprzedniego (w kierunku wcześniejszego ograniczenia przez ww. konstrukcję podestu) (Rys. 2).

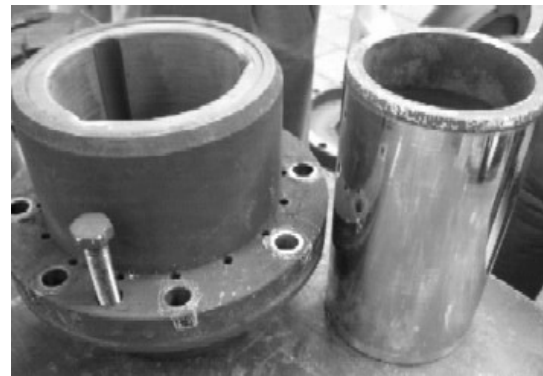
- uszkodzenie łożyska poprzecznego górnego,
- uszkodzenie łożyska poprzecznego dolnego (Rys. 6),
- zużycie eksploatacyjne łożyska oporowego,
- uszkodzenie blach pakietu stojana w jego dolnej części (Rys. 5 zdjęcie stojana),
- obwodowe przytarcie powierzchni stojana (pakietu blach),
- stan rezystancji izolacji uzwojenia wskazujący na zwarcie uzwojenia do obudowy.

Rys. 6. Uszkodzone łożysko poprzeczne i tuleja silnika pompy 3NK2

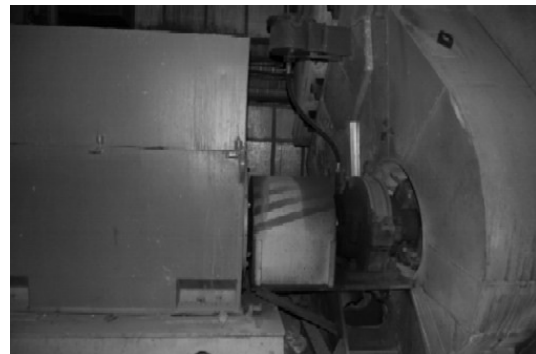
Od pewnego czasu zaobserwowano wzrost poziomu drgań wielu silników wentylatorów młynowych (Rys.11). Poziom ten sięgał w niektórych przypadkach 6 mm/s. W widmie drgań pojawiło się wiele harmonicznych częstotliwości (Rys.12).

Rys. 11. Zespół wentylatora młynowego

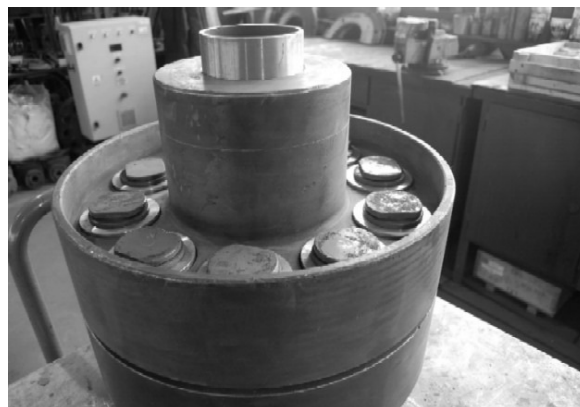
Rys. 15. Sprzęgło zespołu wentylatora młynowego z wkładkami pomiarowymi

Po analizie drgań niektórych silników okazało się, że przyczyną tego stanu są sprzęgła, które nie spełniały w pełni swojej roli z powodu zwiększonej sztywności. Powodem jej zwiększenia były niewłaściwe wkładki gumowe, ale także niewspółkoncentryczność otworów w półsprzęgłach. Niewspółkoncentryczność brała się stąd, że półsprzęgła pochodziły z różnych sprzęgła. W czasie eksploatacji, wymiany silników i przeglądów wentylatorów pomieszano półsprzęgła. Sprzęgła skorygowano przy pomocy dorobionych wkładek pomiarowych ustalając odpowiednie luzy promieniowe i obwodowe (Rys. 15). Po korekcie poziom drgań silników obniżył się do poziomu dobrego lub dopuszczalnego.

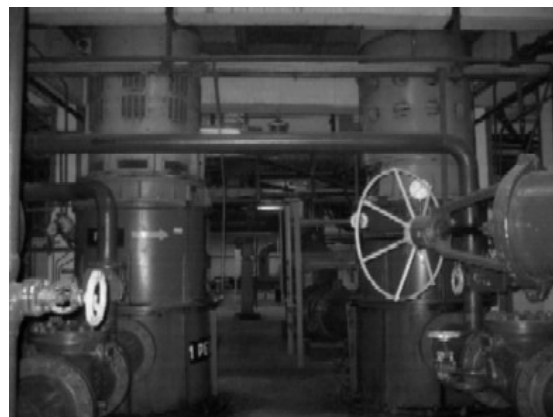
Przedmiotem badań diagnostycznych były łożyska silnika pompy kondensatu, jednej z czterech posadowionych obok siebie, pionowo (Rys.16). W trakcie eksploatacji dwie z nich pracowały, a pozostałe dwie stanowiły rezerwę. Brak dyatacji pomiędzy zespołami pomp powodował wzajemne dynamiczne ich oddziaływania. Powodowało to w konsekwencji stopniowe uszkodzenia łożysk o luzie „C3” napędów pomp stanowiących rezerwę (Rys.19).

Rys. 16. Widok ogólny zespołów pompowych kondensatu

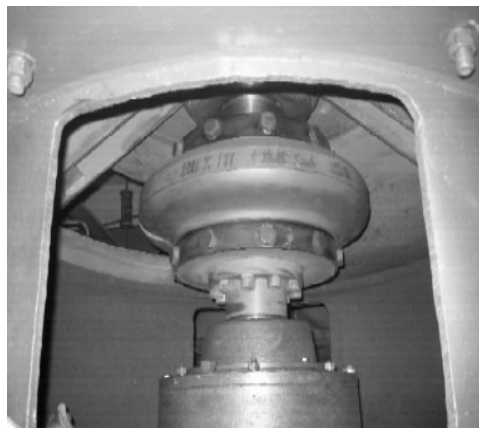
Rys. 21. Elastyczne sprzęgło typu Ω

Ze względu na sposób posadwienia zespołów oraz konstrukcję stropu uznano, że odseparowanie wzajemnego dynamicznego oddziaływania pomp za nierealne. Dlatego zdecydowano się na maksymalne zmniejszenie sił wymuszających obciążenia mechaniczne wirnika poprzez użycie odpowiednio elastycznego sprzęgła typu Ω , dokładne osiowanie i doważenie wirnika zespołu.

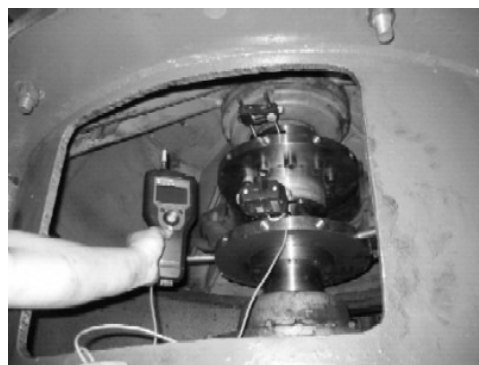
Rys. 21. Laserowe osiowanie wałów napędu i pompy

Dzięki laserowemu ustawianiu współosiowości wałów uzyskuje się informacje o wielkości podkładek korekcyjnych w dowolnym punkcie obwodu podstawy silnika. W kilku przypadkach wykryto błąd fabryczny połączenia zamkowego silnika z tuleją dystansową pompy, uniemożliwiający poprawne ustawienie. Tuleje należało odesłać do przetoczenia.

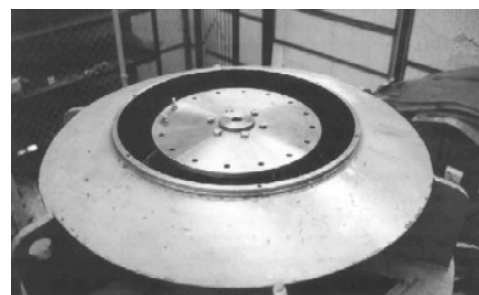
Rys. 22. Tarcza korekcyjna do doważenia, celowo zamontowana na wirniku silnika
