Piotr Zientek, Roman Niestrój
Politechnika Śląska, Gliwice

WPLYW USZKODZEŃ KLATKI WIRNIKA NA WARTOŚĆ NAPIĘĆ I PRĄDÓW WAŁOWYCH W SILNIKACH INDUKCYJNYCH

INFLUENCE OF SQUIRREL CAGE FAULTS ON SHAFT VOLTAGE AND CURRENTS VALUES IN INDUCTION MOTORS

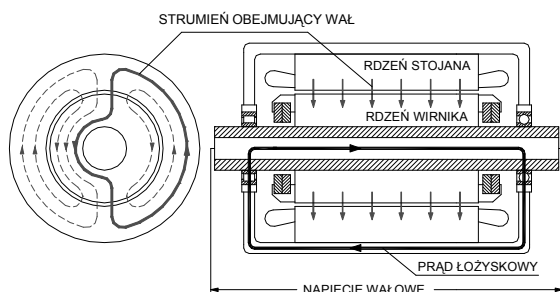
Rys. 1. Powstawanie prądu łożyskowego

Przyczyn powstawania takiego strumienia należy szukać w budowie samego silnika. Według informacji zawartych w dostępnych materiałach [1, 5, 6, 7], są to głównie asymetrie obwodu magnetycznego, wynikające z sumowania się łańcucha tolerancji wszystkich detali maszyny. Zalicza się do nich nierównomierną szczelinę powietrzną, ekscentryczność wirnika, segmentowany lub dzielony stojan maszyny, oraz anizotropie w obwodzie magnetycznym maszyny. Jeżeli napięcie wałowe jest dostatecznie wysokie, aby spowodować przebicie filmu olejowego w łożysku, występuje iskrzenie pomiędzy bieżniami łożyska, a elementami tocznymi. W tym to momencie płynie prąd łożyskowy powodujący powstawanie wżerów

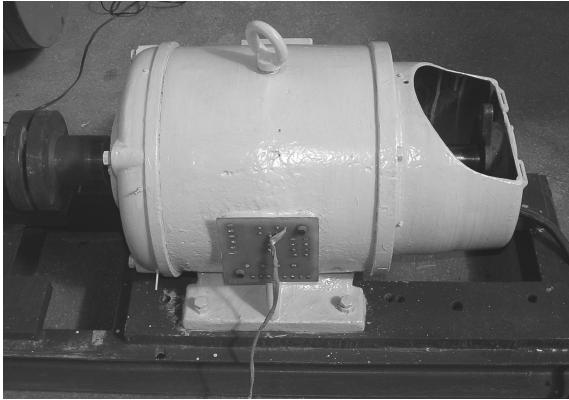
Rys. 2. Zmodernizowany silnik typu SZUe 44b wykorzystywany w badaniach

Obiektem badań był zmodernizowany silnik indukcyjny pierścieniowy typu SZUe 44b o mocy znamionowej 3kW i napięciu znamionowym 380V (rys. 2).

Silnik ten ma 24 żłobki w wirniku. Modernizacja silnika polegała na wymontowaniu uzwojenia wirnika i zastąpieniu go przez uzwojenie klatkowe o specjalnej konstrukcji. Uzwojenie klatkowe wykonano z mosiądzu. Od strony napędowej pręty wirnika przymocowano na stałe do pierścienia zwierającego.

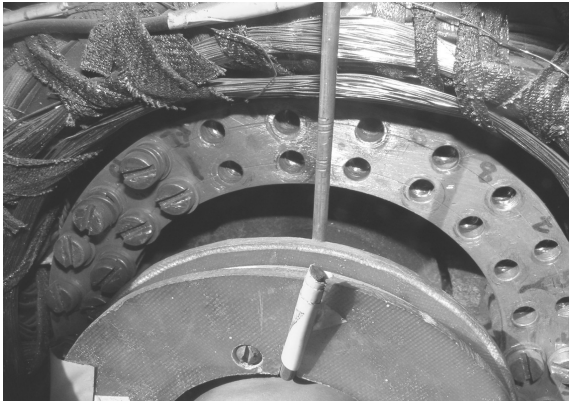
Rys. 3. Widok pierścienia zwierającego z odkręcanymi prętami w silniku indukcyjnym typu SZUe 44b

Od strony przeciwnapędowej każdy pręt klatki wirnika przymocowano do pierścienia zwierającego za pomocą dwóch śrub (rys. 3), które w łatwy sposób można usunąć.

Taka konstrukcja klatki umożliwia wykonanie przerw w poszczególnych prętach wirnika, poprzez odkręcenie śrub mocujących. W ten sposób można określić wpływ uszkodzeń prętów klatki wirnika na wartość napięcia wałowego i prądów łożyskowych. Schemat wykorzystanego układu pomiarowego przedstawiono na rysunku 4.

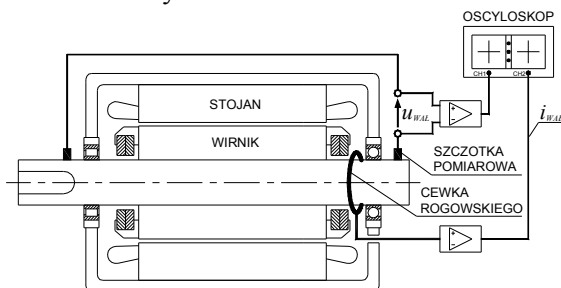
Rys. 4. Schemat układu do pomiaru napięcia i prądu wałowego

Do pomiaru napięcia wałowego wykorzystano wzmacniacz napięciowy z wejściem różnicowym. Do wejścia wzmacniacza doprowadzono sygnały ze szczotek pomiarowych zamocowanych na końcach wału silnika. Szczotki zamocowano w taki sposób, aby zminimalizować siłę boczną działającą poprzez szczotki na wał, która mogłaby powodować dodatkowe zmniejszenie impedancji łożysk.

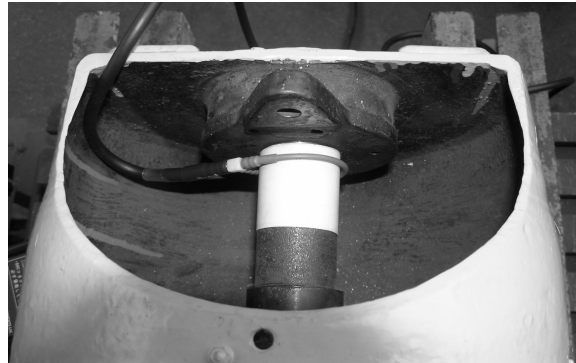
Rys. 5. Sposób zamocowania cewki Rogowskiego do pomiaru prądu łożyskowego

Do pomiaru prądu łożyskowego wykorzystano cewkę Rogowskiego firmy PEM typu: CWT 03LFB. Cewka ta zamocowana była w miejscu wybudowanych pierścieni ślizgowych silnika w ten sposób, że obejmowała wał silnika przed samym węzłem łożyskowym i przymocowana była do pokrywy silnika w dużej odległości od czoł uzwojenia stojana. Takie zamocowanie cewki zapewnia eliminację zakłóceń pochodzących od obcych pól magnetycznych (rys. 5).

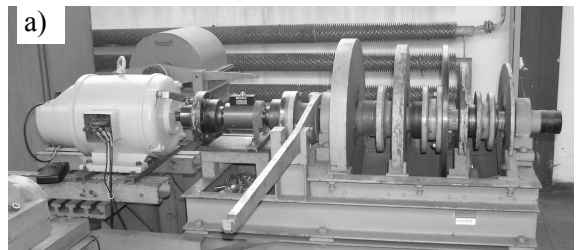
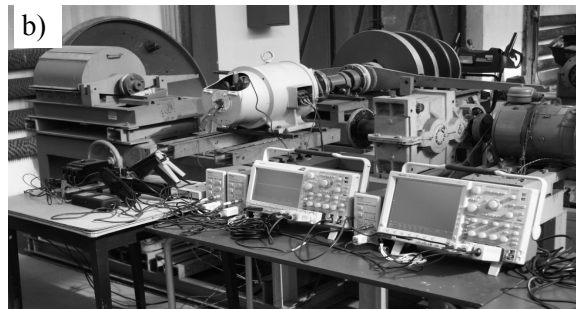
Rys. 6. Stanowisko pomiarowe umożliwiające zmianę momentu bezwładności elementów wirujących sprzężonych z wałem silnika

Pomiary napięcia i prądu wałowego wykonano podczas bezpośredniego rozruchu silnika i w stanie ustalonym przy sprawnej klatce wirnika i dla różnej ilości uszkodzonych prętów. Badany silnik zamontowano na stanowisku pomiarowym umożliwiającym nastawianie różnych momentów bezwładności elementów wirujących sprzężonych z wałem silnika (rys. 6).

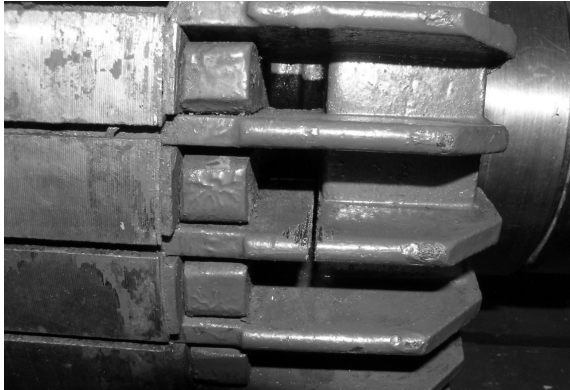
Rys. 7. Wirnik z odciętym prętem silnika typu dSKgw 315L-4 o mocy 300 kW

Podobne badania przeprowadzono także z wykorzystaniem silnika indukcyjnego typu dSKgw 315L-4 o mocy 300 kW i napięciu zasilania 1000 V. Widok wirnika z odciętym jednym prętem przedstawiono na rysunku 7.

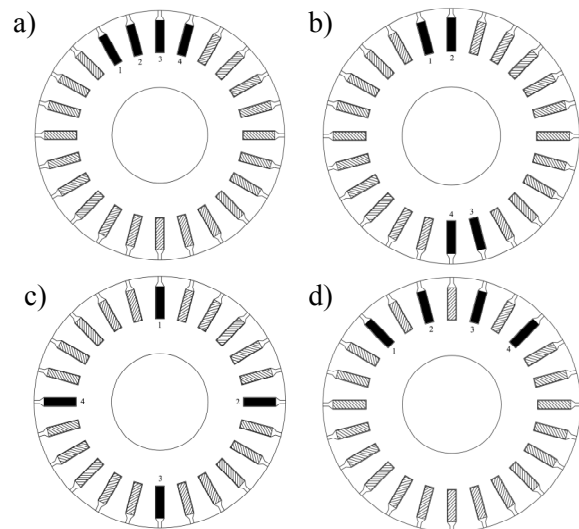
Rys. 8. Różne warianty rozmieszczenia pękniętych 4 prętów na obwodzie wirnika

Pomiary napięcia i prądu wałowego przeprowadzono podczas rozruchu i w stanie ustalonym przy sprawnej klatce uzwojenia wirnika, dla różnej ilości uszkodzonych kolejnych prętów, oraz przy 4 i 8 uszkodzonych prętach przy różnym ich rozmieszczeniu na obwodzie wirnika (rys. 8, 9). Wyniki badań laboratoryjnych przedstawiono na rysunkach 10, 11, 12.

Z wcześniej przeprowadzonych badań laboratoryjnych wynikała znaczna zależność pomiędzy ilością kolejnych uszkodzonych prętów klatki wirnika, a wartościami międzyszczytowymi napięcia i prądu wałowego [3, 9]. Największe wartości prądów łożyskowych występują przy uszkodzonych prętach kolejno jeden za drugim (rys. 8a, 8d, 9a oraz rys. 11a, 11d, 12a). Przy symetrycznym rozmieszczeniu uszkodzonych prętów (rys. 8b, 8c, 9b, 9c) w stosunku do ilości par biegunów silnika występują znacznie mniejsze wartości prądów łożyskowych (11b, 11c, 12c).

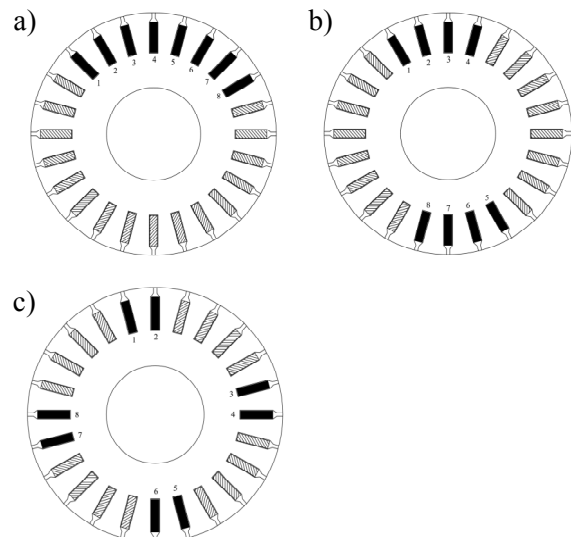
Rys. 9. Różne warianty rozmieszczenia pękniętych 8 prętów na obwodzie wirnika

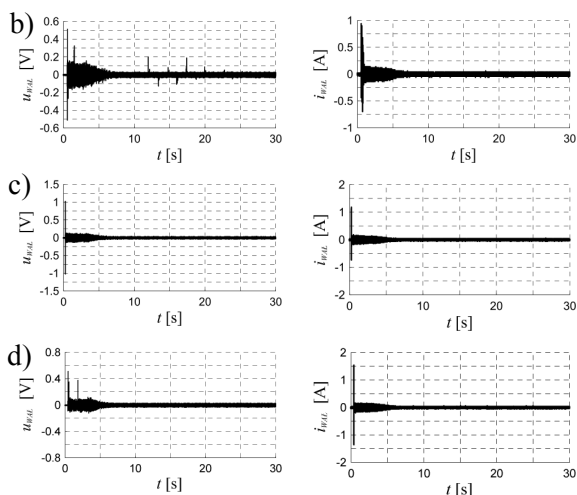
Rys. 11. Wpływ rozmieszczenia na obwodzie wirnika 4 uszkodzonych prętów klatki uzwojenia wirnika na wartość napięcia i prądu wałowego dla następujących przypadków: a) rys. 8a, b) rys. 8b, c) rys. 8c, d) rys. 8d

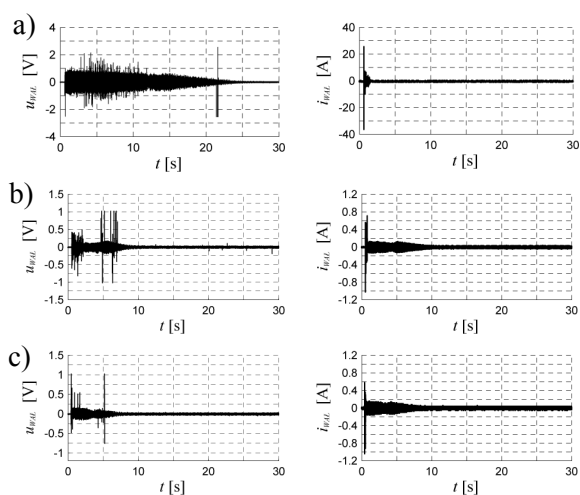
Rys. 12. Wpływ rozmieszczenia na obwodzie wirnika 8 uszkodzonych prętów klatki uzwojenia wirnika na wartość napięcia i prądu wałowego dla następujących przypadków: a) rys. 9a, b) rys. 9b, c) rys. 9c

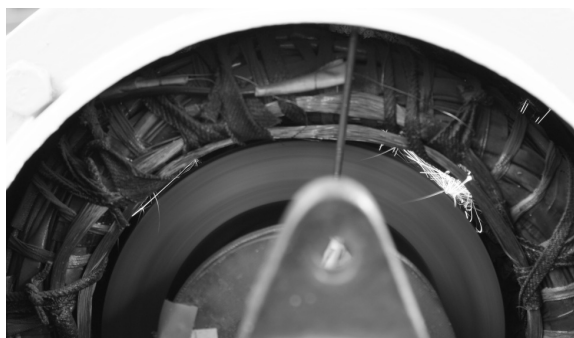
Rys. 13. Przeskok iskry podczas rozruchu silnika

Przy kilku uszkodzonych prętach podczas rozruchu silnika zaobserwowano rozbłyski, które są wynikiem zaistnienia łuku elektrycznego w miejscu uszkodzenia prętów klatki wirnika. Dodatkowo zaobserwowano, że siła odśrodkowa wyrzuca w kierunku czół uzwojenia stojana rozgrzane drobinki materiału widoczne w postaci iskier (rys. 13, 14). Może to doprowadzić do uszkodzenia izolacji międzyzwojowej uzwojenia stojana.

Zaobserwowany huk elektryczny zapala się najprawdopodobniej na skutek przerywania przepływu prądu w uszkodzonych prętach klatki, które mogły zostać chwilowo zwarte do pierścienia zwierającego pod wpływem działania sił dynamicznych podczas rozruchu silnika.

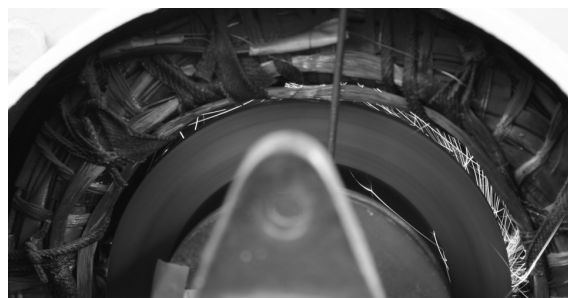
Rys. 14. Przeskok iskry podczas rozruchu silnika
