Bronisław Drak
Politechnika Śląska, Gliwice

TYPOWE USZKODZENIA SILNIKÓW INDUKCYJNYCH DUŻEJ MOCY

TYPICAL DAMAGES OF HIGH-POWER INDUCTION MOTORS

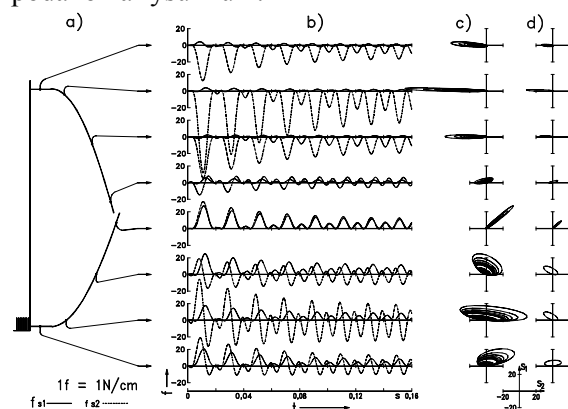
Rys. 1. Rozkład sił elektrodynamicznych działających na skrajną cewkę w fazie przy rozruchu silnika o mocy 3150 kW: a) - punkty na czole cewki, b) - przebiegi sił w pierwszych okresach rozruchu, c) - trajektorie wektorów sił w pierwszych okresach rozruchu, d) - trajektorie wektorów sił po zaniku składowych aperiodycznych prądów stojana

Z wykresów podanych na rysunku 1 wynika, że wektory sił elektrodynamicznych mają kierunki zmienne. Końce wektorów tych sił zakreślają krzywe zbliżone do elips. W początkowym okresie stanu nieustalonego, przy dużych wartościach składowych aperiodycznych prądów, częstotliwość sił elektrodynamicznych jest równa częstotliwości prądów, a po zaniku tych składowych, częstotliwość sił jest podwójną częstotliwości prądów.

Podstawową przyczyną awarii silnika spowodowanej uszkodzeniem w uzwojeniu stojana są drgania cewek wymuszane działaniem sił elektrodynamicznych. Rozkłady liniowe tych sił w czasie rozruchu silnika o mocy 3150 kW podano na rysunku 1.

Około 90% końcowych uszkodzeń w uzwojeniu stojana występuje w czasie rozruchu silnika, wówczas, gdy siły elektrodynamiczne mają wartości około 80-krotnie większe w porównaniu z ustalonym stanem pracy silnika przy obciążeniu znamionowym.

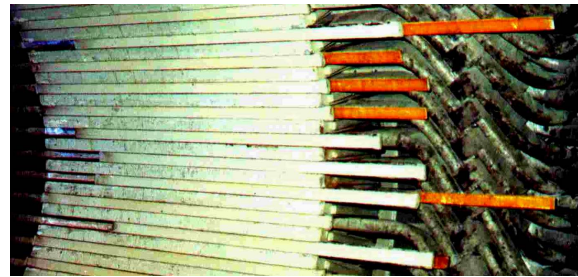
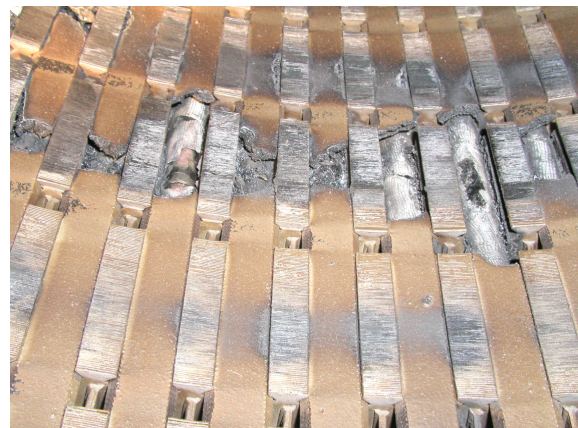
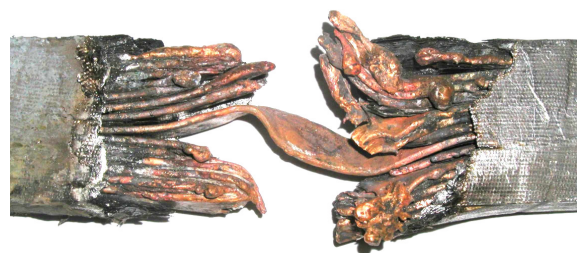
Uszkodzenie izolacji głównej cewek, poprzez jej wycieranie o blachy rdzenia stojana, uwiadcza się zewnętrznie poprzez przebicia izolacji do rdzenia stojana. Występują wówczas zwarcia między przewodami zwojowymi cewek oraz zwarcia do rdzenia stojana, powodujące w konsekwencji wyłączenia zasilania silnika przez zabezpieczenia ziemnozwarciowe. Może także wystąpić znaczne wytopienie łukiem elektrycznym blach rdzenia stojana. W przypadku wystąpienia takiego zwarcia w górnej półcewce następuje miejscowe wypalenie klinów żłobkowych (rys. 2b). Jeżeli zasilanie silnika zostanie wyłączone ze znacznym opóźnieniem, może nastąpić miejscowe wytopienie wszystkich przewodów zwojowych, lub wytopienie uwidocznione na rysunku 2c.

Rys. 2. Uszkodzenia uzwojenia w żłobkach rdzenia stojana: a) - wysunięte kliny żłobkowe, b) - zwarcia zwojowe i wypalenie klinów żłobkowych, c) - miejscowe zwarcia w cewce

Cewki uzwojenia stojana są usztywnione klinami w żłobkach rdzenia stojana, wykonanymi najczęściej z rezoteks. Po pewnym okresie eksploatacji silnika następuje poluzowanie tego usztywnienia i istnieje możliwość wystąpienia luzu promieniowego między cewkami, a dnem żłobka i klinami żłobkowymi. Przyczyną tego są siły elektrodynamiczne działające na części żłobkowe cewek. Siły te o podwójnej częstotliwości prądu mają charakter sił tętniących pełnych skierowanych do dna żłobka, w przypadku gdy w żłobku są cewki tej samej fazy oraz są dwustronnie zmienne, gdy w żłobku są cewki dwóch różnych faz uzwojenia stojana. Działanie tych sił powoduje wgniatanie blach rdzenia stojana w kliny żłobkowe oraz izolację główną cewki ułożonej na dnie żłobka względnie podkładki umieszczonej dodatkowo na dnie żłobka. Wystąpienie luzu promieniowego w żłobku rdzenia stojana jest przyczyną drgań promieniowych cewek wymuszanych siłami elektrodynamicznymi, a w konsekwencji następuje wycieranie izolacji głównej cewek przez blachy rdzenia. Drgania te powodują także stopniowe niszczenie izolacji zwojowej cewek. Objawem zewnętrznym występującego luzu w usztywnieniu cewek w żłobkach są zauważalne luźno zamocowane kliny żłobkowe, często przemieszczające się wzdłuż osi podłużnej silnika (rys. 2a), szczególnie w silnikach pracujących w pozycji pionowej. W przypadku, gdy fakt taki zostanie zauważony w czasie przeglądów technicznych silnika, dokonuje się wymiany klinów żłobkowych, która na pewien okres przedłuży dalszą bezawaryjną pracę silnika.

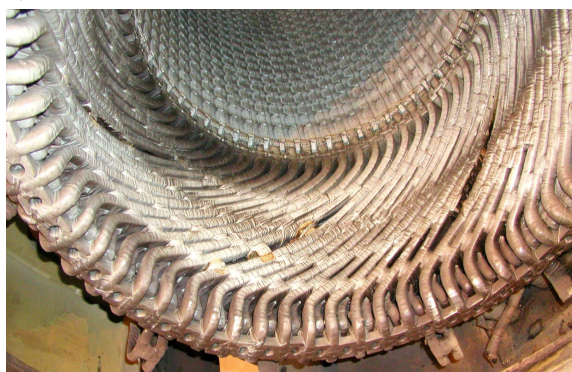
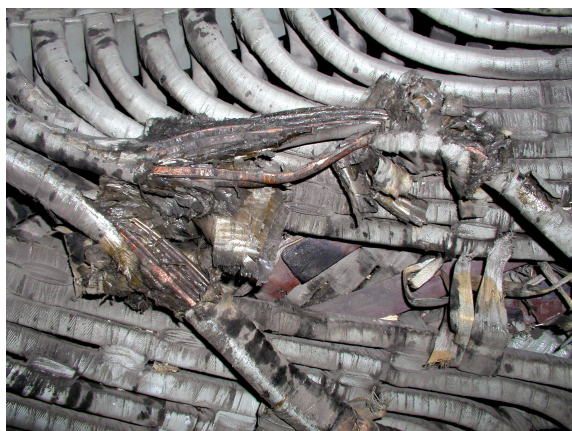
Typowym uszkodzeniem uzwojenia stojana obserwowanym po awarii silnika jest deformacja czoł cewek, obejmująca głównie skrajne cewki w poszczególnych grupach fazowych uzwojenia (rys. 3a). Zawsze występuje rozerwanie wiązań czoł skrajnych cewek dwóch sąsiednich grup fazowych uzwojenia stojana. Większym deformacjom ulegają czoła górnej warstwy uzwojenia, które po awarii silnika mogą wyglądać jak na rysunku 3b.

Rys. 3. Typowe deformacje czoł cewek uzwojeń stojanów silników dwubiegunowych: a) - widok rozerwanych wiązań skrajnych cewek, b) - całkowita miejscowa deformacja czoł

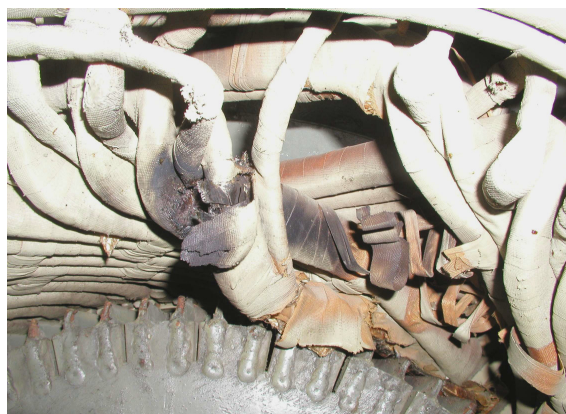
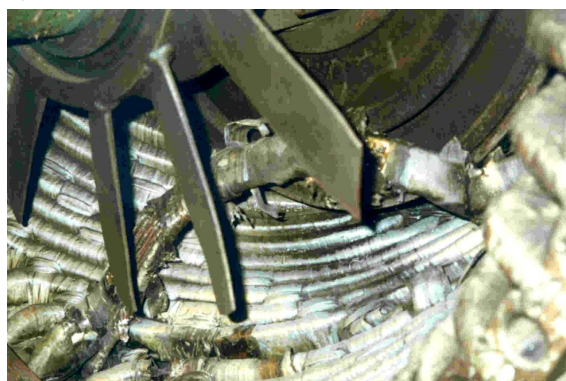
Rzadziej występują wygięcia czoł górnych półcewek dwóch sąsiednich faz uzwojenia stojana w kierunku wału wirnika (rys. 4a) lub znacząca deformacja promieniowa skrajnej cewki w grupie fazowej uzwojenia stojana (rys. 4b).

Rys. 4. Deformacje promieniowe i obwodowe czoł cewek: a) - dwóch i b) - jednej skrajnej cewki w grupie fazowej uzwojenia stojana

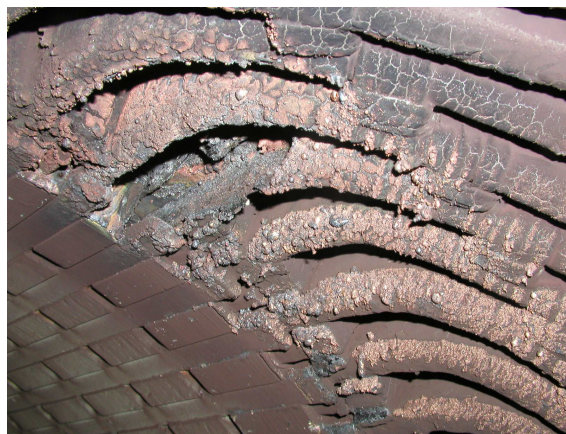
Przykłady skutków wystąpienia zwarć zwojowych: na wyjściu cewek ze żłobków stojana podano na rysunku 5, a na główkach cewek zaprezentowano na rysunku 6.

Rys. 5. Skutki zwarcia zwojowego na wyjściu cewki ze żłobka stojana

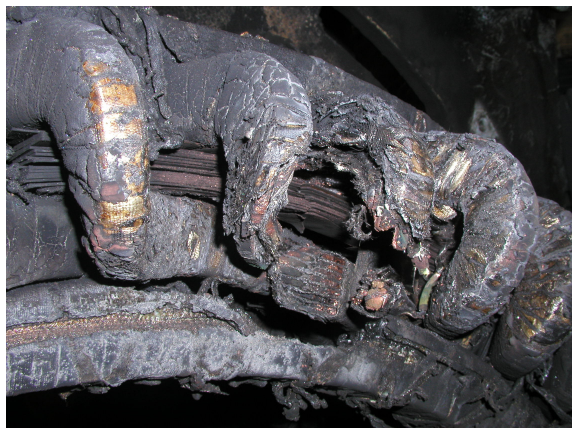
Rys. 6. Skutki zwarcia zwojowego w strefie główek cewek

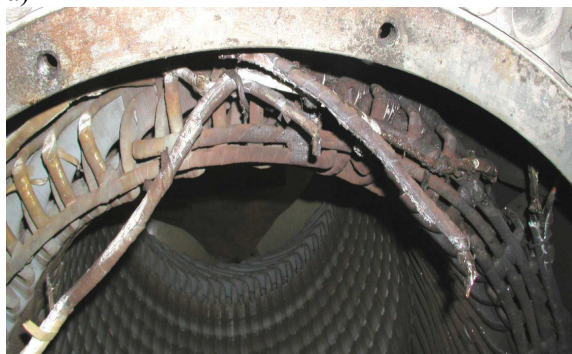
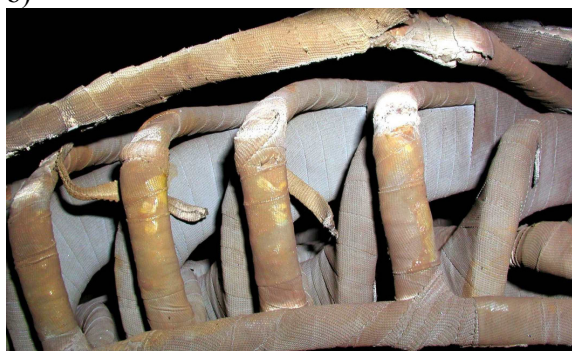
Jedną z częstych przyczyn awarii silnika są zwarcia między przewodami zasilającymi uzwojenia stojana lub połączeniami międzygrupowymi uzwojenia, a połączeniami międzycewkowymi, które powodują miejscowe wytopienia łukiem elektrycznym tych przewodów lub połączeń (rys. 7a). Główną przyczyną tych zwarc jest stopniowe wycieranie izolacji na połączeniach międzycewkowych (rys. 7b) i wymienionymi przewodami zasilającymi lub połączeniami międzygrupowymi, które są usztywniane do połączeń międzycewkowych.

Rys. 7. Wytopienie i deformacja połączeń zasilających – a) oraz wytarcia izolacji na połączeniach międzycewkowych - b)

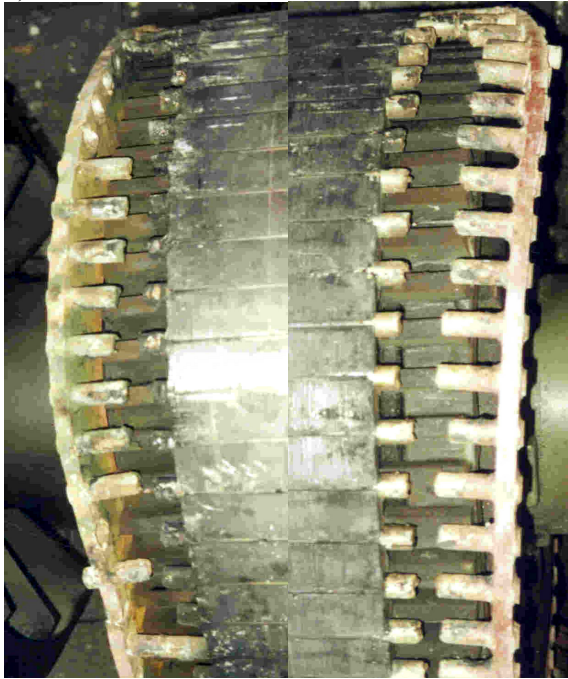
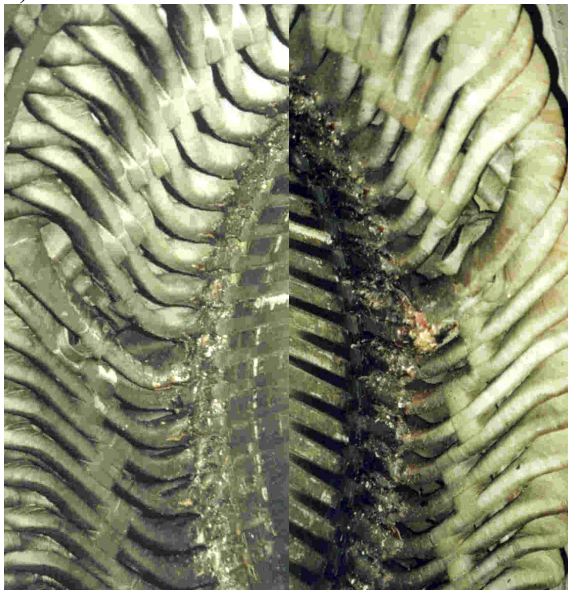
Poważne uszkodzenie klatki wirnika (rys. 8a), lub całkowite jej zniszczenie (rys. 9), powoduje zniszczenie uzwojenia stojana (rys. 8b) spowodowane termicznym zniszczeniem izolacji cewek po ich wyjściu ze żłobków rdzenia stojana, lub wytarciem izolacji cewek stojana przez odgięte lub zerwane elementy uzwojenia klatkowego wirnika.

Rys. 8. Znaczące uszkodzenie klatki rozruchowej wirnika- a) i uszkodzenie stojana – b)

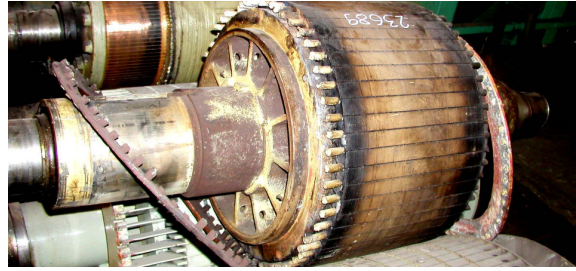
Rys. 9. Całkowite zniszczenie klatki rozruchowej wirnika

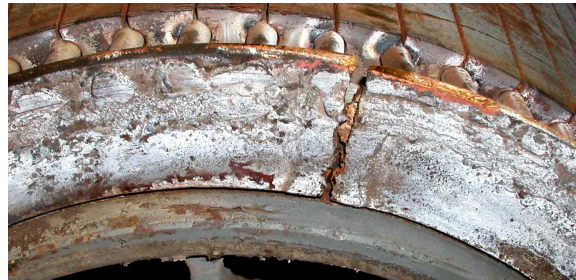
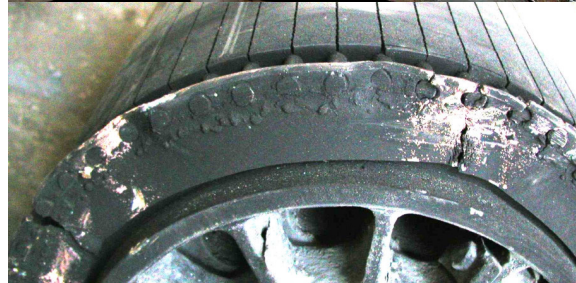
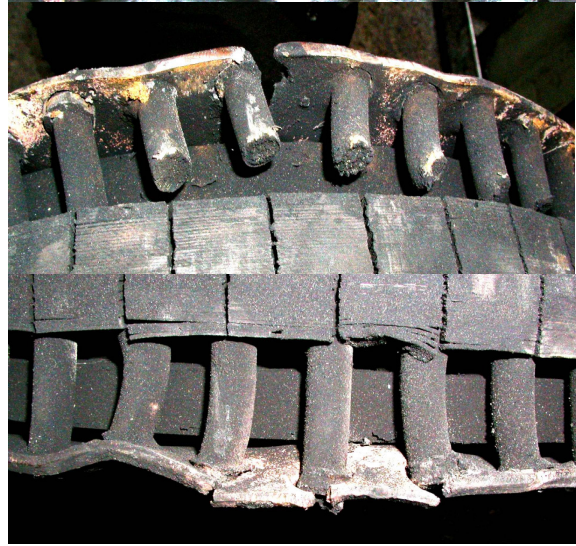
Częściowe pęknięcie pierścienia zwierającego pręty klatki wirnika, zauważone podczas przeglądów technicznych wirnika, są często usuwane we własnym zakresie. Zaprezentowane na rysunku 10 przykłady pęknięć pierścieni zwierających uzwojenia wirnika silnika dwuklatkowego prowadziły do równoczesnego zniszczenia uzwojenia stojana.

Rys. 10. Pęknięcia pierścieni zwierających uzwojenia klatkowe wirników

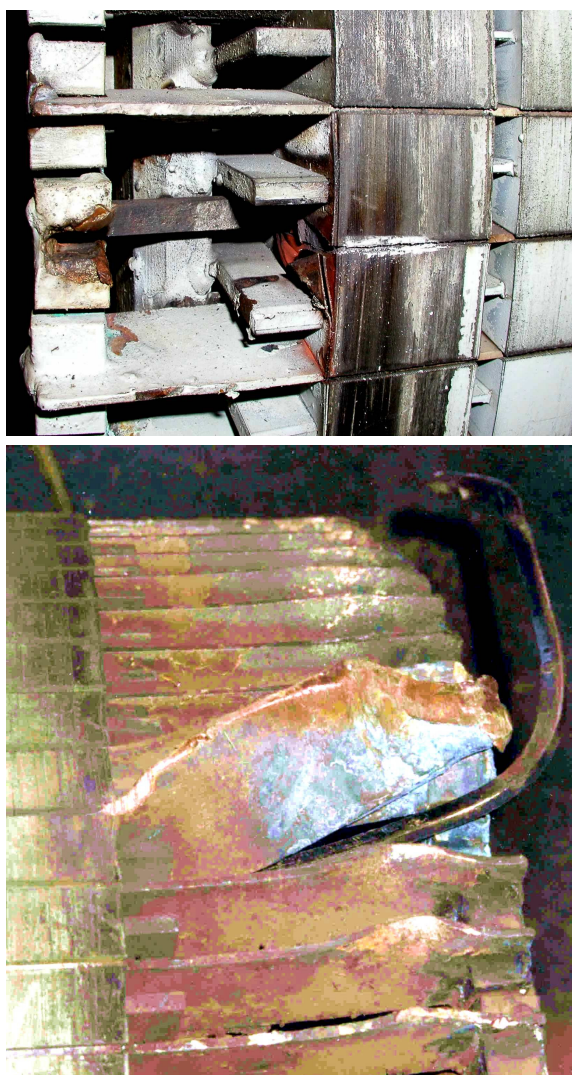
W silnikach jednoklatkowych stosowane są najczęściej pręty uzwojenia klatkowego wykonane z prętów miedzi o przekroju trapezowym. W celu usztywnienia prętów klatki wirnika stosuje się kliny między prętem i dnem żłobka rdzenia wirnika. Kliny te są przyspawane punktowo do pierścienia prasującego rdzeń wirnika. Pęknięcie takiego spawu w czasie eksploatacji silnika powoduje wysuwanie się klina ze żłobka rdzenia wirnika, co wywołuje drgania pręta. Prowadzi to w konsekwencji do pęknięcia lutu łączącego pręt klatki z pierścieniem zwierającym, a działanie sił odśrodkowych powoduje skutki uwidocznione na rysunku 11, prowadzące do zniszczenia uzwojenia stojana.

Rys. 11. Uszkodzenia uzwojenia klatkowego wirnika silnika jednoklatkowego

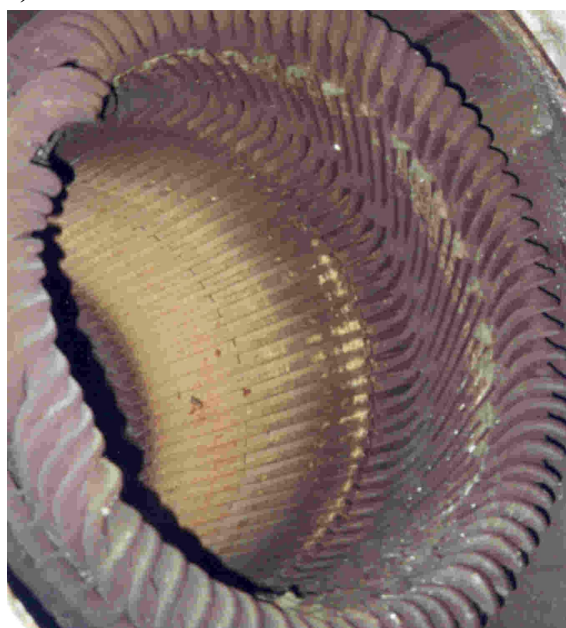
rzają się przypadki zerwania łopatki wentylatora w przypadku, gdy są one przyspawane do jednego wieńca, lub jak zaprezentowano na rysunku 12a, może ulec zerwaniu fragment wieńca wzmacniającego wentylatora (rys. 12b) między spawami łączącymi łopatki wentylatora z tym wieńcem. Odrywający się fragment wieńca wentylatora pod działaniem sił odśrodkowych, niszczył izolację główną i zwojową czoł cewek uzwojenia stojana (rys. 12c).

Rys. 12. Skutki awarii silnika w wyniku uszkodzenie wentylatora: a) - miejsce zerwania segmentu wieńca wentylatora, b) - zerwany segment, c) - uszkodzenia uzwojenia stojana

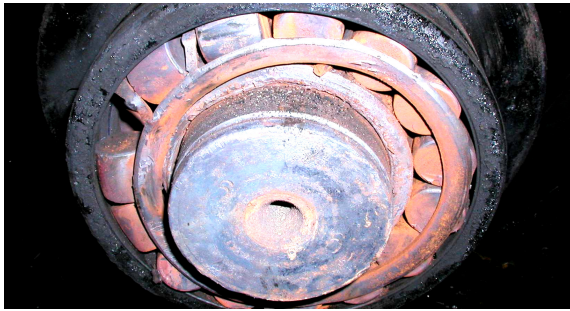
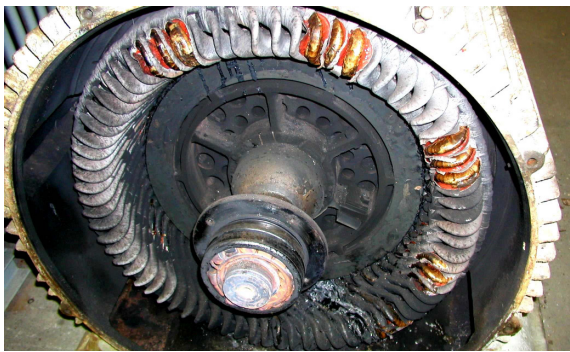
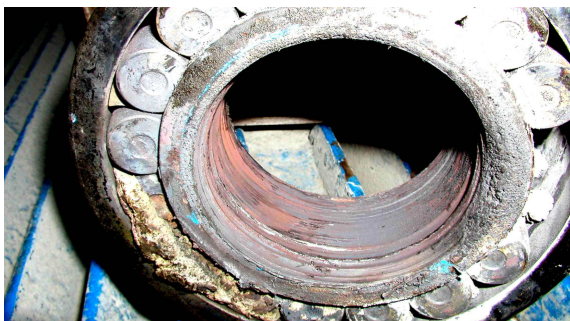
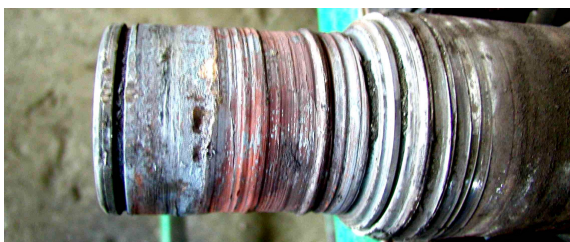
Uszkodzenie węzła łożyskowego może być spowodowane: uszkodzeniem łożyska (w tym prądami łożyskowymi), brakiem smarowania łożyska, a także nieprawidłowym połączeniem silnika z urządzeniem napędzanym. Przykłady skutków uszkodzenia łożysk tocznych zaprezentowano na rysunku 13.

Rys. 13. Uszkodzenia łożysk tocznych i ich skutki: a) i c) – uszkodzone łożyska, b) – uszkodzone uzwojenie stojana, d) – zniszczony czop łożyskowy po uszkodzeniu łożyska (rys. c)

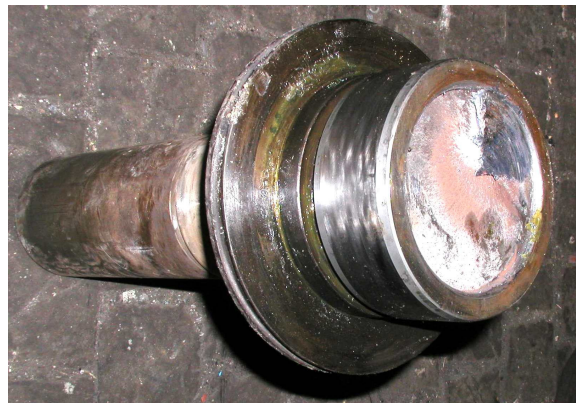
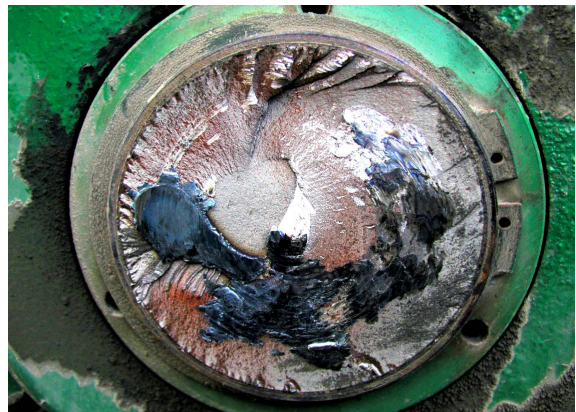
Rzadką, ale występującą, przyczyną awarii silnika jest urwanie wału wirnika spowodowane: zmęczeniem materiału i przyspieszonym działaniem karbu występującym w ukształtowaniu wału, rodzajem obciążeń końcówki wału lub nieprawidłowym montażem silnika z urządzeniem napędzanym. Rysunek 14a przedstawia urwany wał wirnika w strefie przejścia czopu łożyskowego w konstrukcję wirnika, na której jest zamontowany rdzeń wirnika. Na rysunku 14b jest widoczny złom zmęczeniowy urwanego wału wirnika na początku końcówki wału na zewnątrz silnika.

Rys. 14. Złomy zmęczeniowy urwanych wałów wirników: a) - wewnątrz i b) - zewnątrz silnika

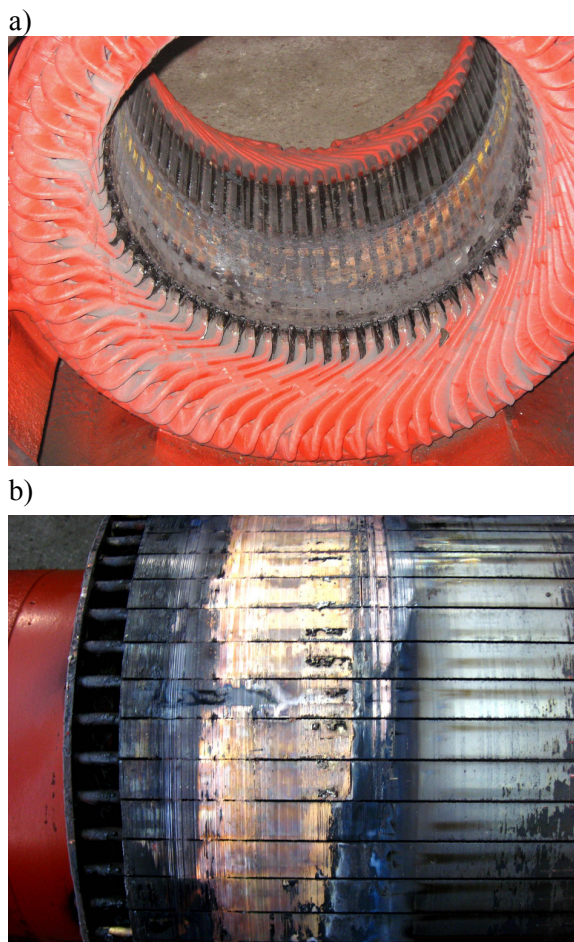
Najgroźniejsze w skutkach jest urwanie wału wirnika za łożyskiem po stronie wewnętrznej silnika. Do chwili wyłączenia zasilania, silnik wytwarza moment obrotowy, przy czym wirnik ociera o rdzeń stojana. To powoduje wycieranie rdzenia stojana i wirnika, prowadzące w konsekwencji do zniszczenia uzwojenia stojana i wirnika. Przykład tych uszkodzeń, wywołanych urwaniem wału (rys. 14a) przedstawiono na rysunkach 15a i 15b.

Rys. 15. Widok uszkodzeń rdzenia stojana – a) i wirnika – b) spowodowane zerwaniem wału (rys. 14a)
