Bronisław Drak
Politechnika Śląska, Gliwice

NIETYPOWE USZKODZENIA SILNIKÓW INDUKCYJNYCH DUŻEJ MOCY

UNUSUAL DAMAGES OF HIGH-POWER INDUCTION MOTORS

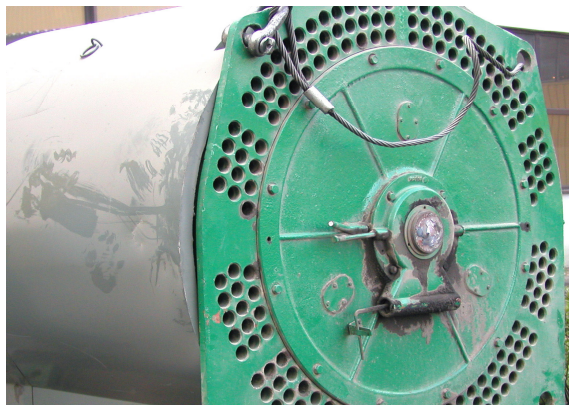
Rys. 1. Silnik bez zerwanej końcówki wału

Urwania wału wirnika występują zarówno w silnikach małej, jak i dużej mocy. Można wymienić dwa miejsca występowania takich uszkodzeń. Pierwsze z nich to urwanie końcówki wału wirnika na zewnątrz silnika. Urwanie to występuje w strefie łuku przejścia końcówki wału na średnicę wału w segmencie uszczelnienia zewnętrznego silnika. Przykład takiego uszkodzenia podano na rysunku 1, a złom zerwanego wału podano na rysunku 2.

W takim umiejscowieniu zerwania wału wirnika, najczęściej nie ulegnie uszkodzeniu uzwojenie stojana ani wirnika. Usunięcie awarii wirnika wymaga wymiany wału wirnika. Stosowanie (co czasem jest realizowane) połączenia zerwanej lub wykonanej nowej końcówki wału z wałem wirnika poprzez spawanie powoduje najczęściej, po krótkim okresie eksploatacji, ponowne urwanie końcówki wału wirnika w strefie spawania.

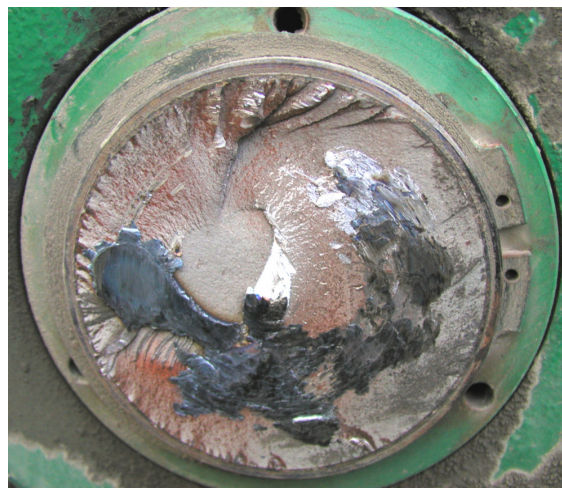
Rys. 2. Widok złomu urwanej końcówki wału silnika

Oględziny złomów urwanych wałów jednoznacznie wskazują, że urwania wystąpiły w wyniku naprężeń zmęczeniowych. Zerwania końcówki wału na zewnątrz silnika jest często spowodowane niewspółosiowym połączeniem wału silnika z wałem urządzenia napędzanego. Oględziny złomów wskazują, że proces zmęczeniowego zrywania wałów jest długotrwały, na co wskazują częściowo pokryte rdzą złomy zerwanych wałów.

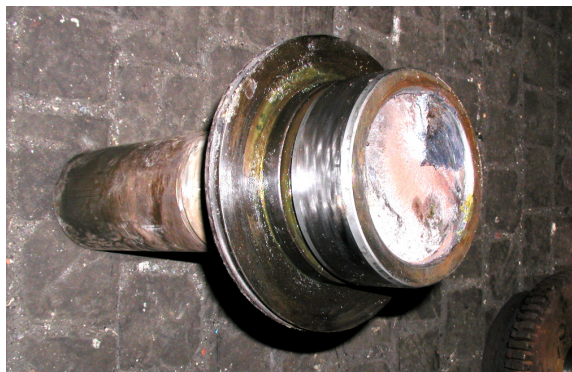
Rys. 3. Fragment urwanego wału silnika

Drugim miejscem, w którym występują urwania wału wirnika jest strefa przejścia ze średnicy czopa łożyska po stronie napędowej silnika na większą średnicę od strony rdzenia wirnika. Na rysunku 3 przedstawiono urwany fragment wału wirnika, a widok jego złomu na rysunku 4.

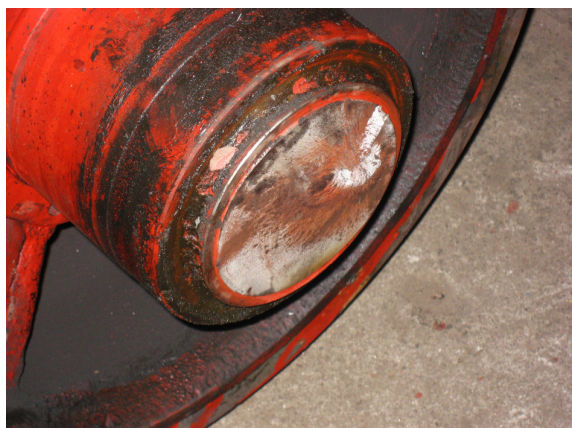
Rys. 5. Miejsce urwania wału silnika dwuklatkowego

Podobnie umiejscowienie zerwanego wału wirnika uwidoczniło na rysunku 5.

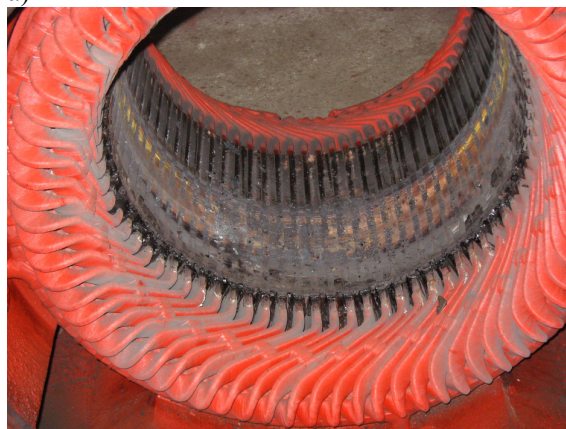
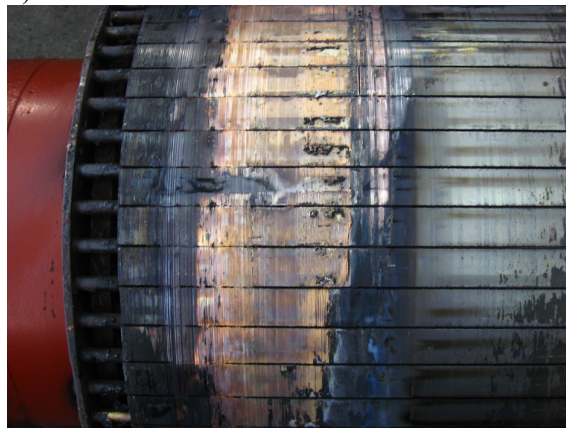
Rys. 6. Skutki urwania wału wirnika (rys. 5: a) - uszkodzenie stojana, b) - uszkodzenie wirnika

Urwanie wału wirnika wewnątrz silnika powoduje poważną jego awarię. Po zerwaniu wału, silnik jest nadal zasilany z sieci, a wyłączenie silnika następuje przez obsługę techniczną lub przez zabezpieczenia prądowe silnika, które następują po zwarcia w uzwojeniu stojana. Obracający się wirnik jest podparty tylko na jednym łożysku po stronie przeciwnapędowej. Oprócz obrotów wynikających z zasilania wir-

nik wykonuje dodatkowe ruchy oscylacyjne w rodzaju bąka. Rdzeń wirnika ocierając o rdzeń stojana powoduje wzajemne wycieranie blach rdzeni, a ciepło wydzielające się przy tarcia niszczy izolację uzwojenia stojana i następują zwarcia w jego uzwojeniu, a prądy zwarcie ostatecznie wyłączają zasilanie silnika. Widok uszkodzeń stojana i wirnika uwidoczniło na rysunku 6. Taka awaria prowadzi często do konieczności złomowania silnika. W najlepszym przypadku zachodzi konieczność przepakietowania rdzeni i wykonania nowego uzwojenia stojana oraz uzwojenia klatkowego wirnika.

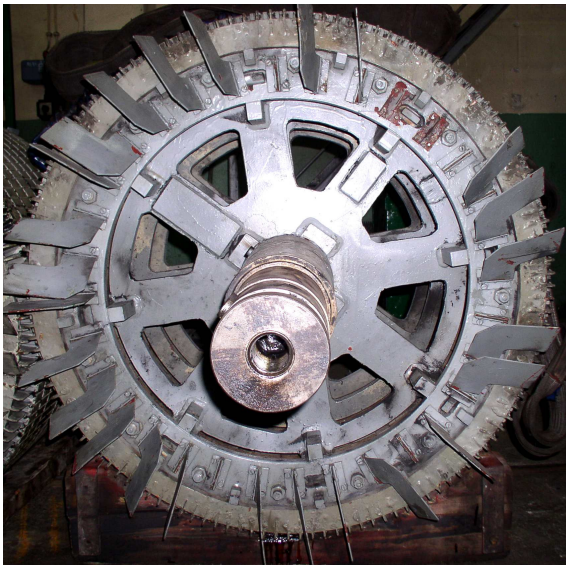
Rys. 7. Widok uszkodzonego wentylatora

Uszkodzenie wentylatora jest jedną z przyczyn awarii silnika. Uszkodzenie jest długotrwałe i ma charakter zmęczeniowy. Uszkodzeniu ulegają najczęściej wieńce wentylatora lub łopatki. Na rysunku 7 uwidoczniło częściowo uszkodzony wentylator silnika pionowego o niskiej prędkości obrotowej, ale dużej średnicy wirnika. Zerwane łopatki wentylatora, pod działaniem sił odśrodkowych, uszkadzają izolację czoła uzwojenia stojana, wywołując miejscowe zwarcia w części czołowej uzwojenia (rys. 8), przez co zachodzi konieczność przewojenia stojana.

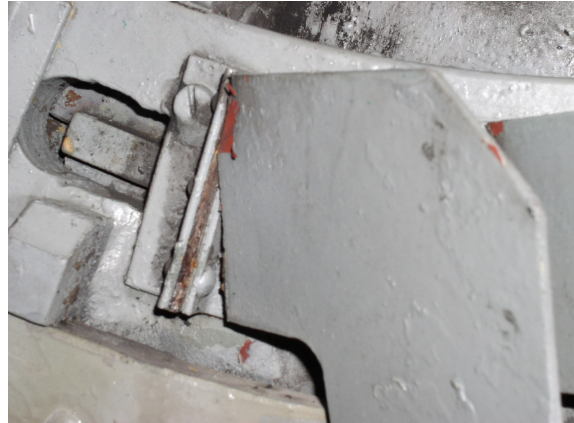
Rys. 9. Miejsce pęknięcia łopatek wentylatora

Wszystkie uszkodzone łopatki wentylatora (przymocowane do płyty prasującej rdzeń wirnika) miały tak samo umiejscowione pęknięcia uwidocznione na rysunku 9.

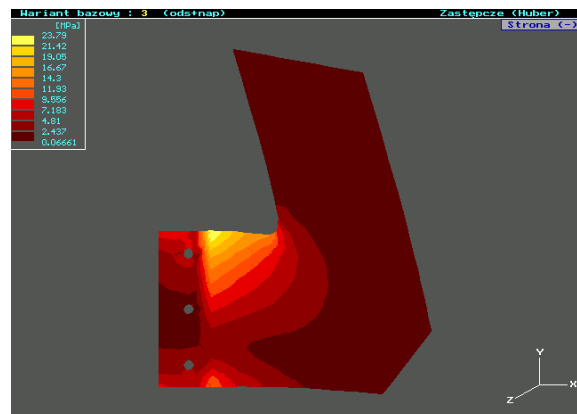
Rys. 10. Mapa naprężeń zastępczych w łopacie wentylatora

Przeprowadzone obliczenia w programie opartym na MES wykazały, że w strefie pęknięcia łopatek występują największe naprężenia wywołane łącznie przez siły odśrodkowe, siły oporu powietrza oraz siły od przyspieszeń kątowych. Mapę rozkładu naprężeń zastępczych podano na rysunku 10.

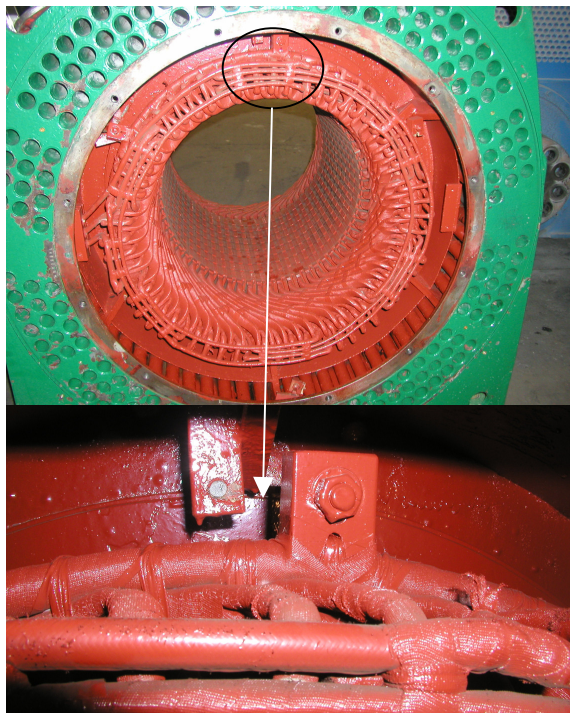
Rys. 11. Skutki obrotu rdzenia stojana

W czasie długoletnich oględzin i analizy przyczyn awarii silników indukcyjnych dużej mocy, jedynie w trzech silnikach stwierdzono, że przyczyną ich awarii był obrót rdzenia stojana względem korpusu silnika. W wyniku takiego obrotu następuje zerwanie śrub mocujących pierścienie usztywniające czoła uzwojenia stojana (rys. 11) oraz naciągnięcie (rys. 12) lub zerwanie przewodów zasilających uzwojenie stojana.

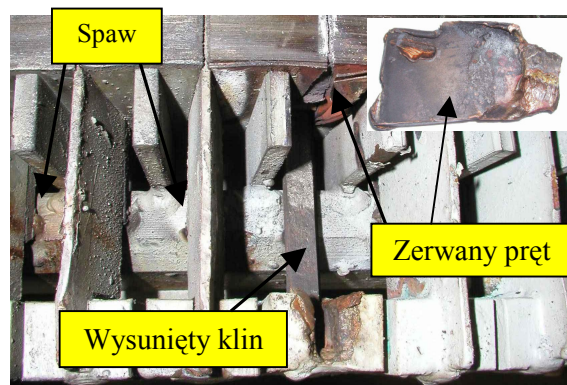
Rys. 13. Uszkodzenia po wyjściu pręta ze żłobka rdzenia stojana

W wirnikach jednoklatkowych z prętami o przekroju trapezu stosuje się kliny stalowe dla usztywnienia prętów w żłobkach rdzenia wirnika. Kliny te wbijają się między prętem i dnem żłobka, a następnie spawają się punktowo (rys. 13.) do płyty prasującej rdzeń wirnika.

Na pręt trapezowy uzwojenia klatkowego wirnika działają: siły elektrodynamiczne o składowej stałej skierowanej do dna żłobka, siły odśrodkowe od prędkości obrotowej wirnika oraz nierównomierne pole termiczne na wysokości i długości pręta. Czynniki te sprawiają, że po długotrwałej eksploatacji silnika może wystąpić pęknięcie ww. punktowego spawu i stopniowe wysunięcie klina do pierścienia zwierającego. To powoduje dodatkowy nacisk końca klina na

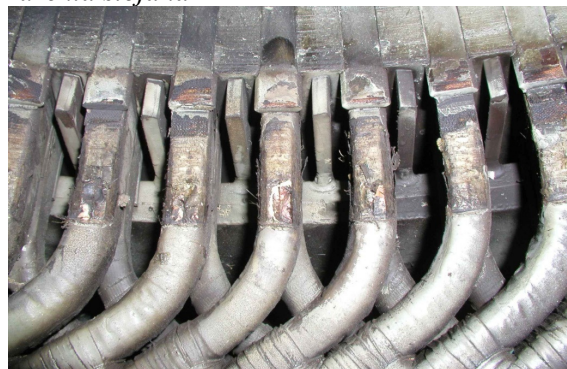
Rys. 14. Zniszczona izolacja prostoliniowych wysięgów czoł uzwojenia stojana

pręt w strefie pierścienia zwierającego w wyniku działania sił odśrodkowych, a w konsekwencji stopniowe uszkodzenie lutu łączącego pręt z pierścieniem zwierającym. W końcowym etapie może wystąpić zmęczeniowe zrywanie i odginanie pręta klatki. Wirujący jego fragment powoduje uszkodzenia izolacji czoł uzwojenia stojana (rys. 14) prowadzące do zwarć zwojowych i awarii uzwojenia stojana.

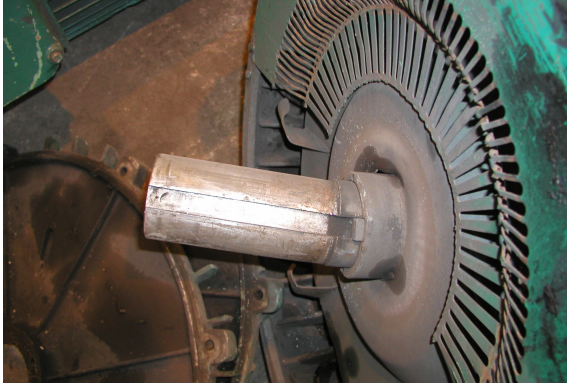
Rys. 12. Zgięta końcówka wału bez tarczy sprzęgła

Do nietypowych przyczyn awarii silnika indukcyjnego można zaliczyć uszkodzenie w połączeniu sprzęgłem silnika z maszyną napędzaną. W wyniku tego, uszkodzeniu ulega maszyna napędzana oraz silnik napędowy. Może wystąpić zgięcie końcówki wału silnika oraz zsuniecie tarczy połówki sprzęgła (rys. 14).

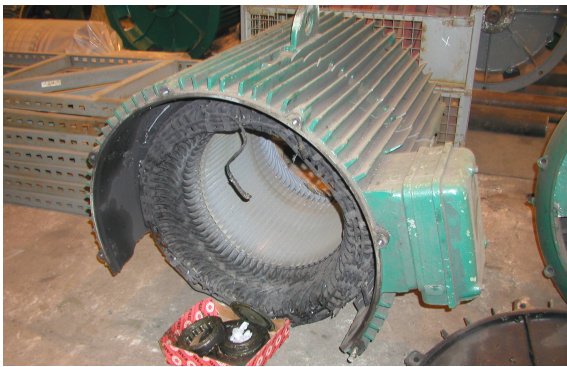
Rys. 15. Zniszczony korpus silnika i uzwojenie stojana

Siły dynamiczne powstałe w przy deformacji końcówki wału mogą spowodować zniszczenie odlewu korpusu silnika oraz zniszczenie uzwojenia stojana (rys. 15).

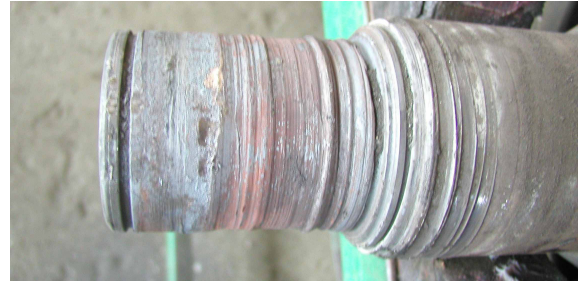
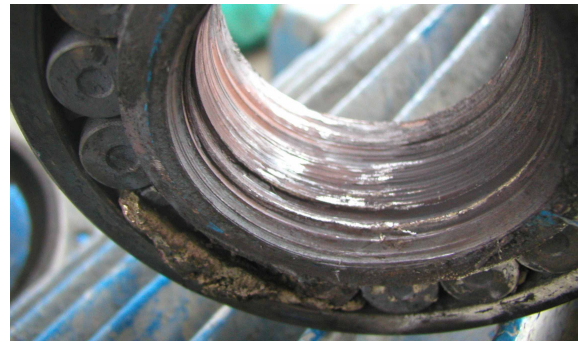
Rys. 16. Zniszczony: a) - czop łożyskowy, b - pierścień wewnętrzny łożyska

Uszkodzenie węzła łożyskowego może być spowodowane: uszkodzeniem łożyska (w tym prądami łożyskowymi), brakiem smarowania łożyska, a także nieprawidłowym połączeniem silnika z urządzeniem napędzanym. Pierwszym objawem uszkodzenia łożyska jest zmiana koloru bieżni łożyskowych i elementów toczyń łożyska, a także występowanie mikroskopijnych wżerów spowodowanych prądami łożyskowymi. Powoduje to zwiększone wartości amplitudy drgań węzła łożyskowego. Zwiększona temperatura węzła łożyskowego wskazuje na zmniejszenie smarowania łożyska. W wyniku tego może wystąpić wytarcie powierzchni wewnętrznej gniazda łożyskowego lub wytarcie czopa wału, na którym jest osadzony pierścień wewnętrzny łożyska. W przypadku braku smarowania łożyska proces niszczenia węzła łożyskowego przebiega bardzo szybko.

Na rysunku 16 zaprezentowano szczególne zniszczenie czopa wału i pierścienia wewnętrznego łożyska.

Wytarcie gniazda łożyskowego lub czopa łożyskowego na wale wirnika, dość często są usuwane przez ich regenerację. Należy zwrócić uwagę na regenerację czopa łożyskowego po-

przez napawanie i obróbkę wiórową. Mogą bowiem występować ukryte mikropęknięcia w czopie w strefie łuku przejścia wału na większą jego średnicę, co może w krótkim czasie skutkować urwaniem wału w tej strefie.

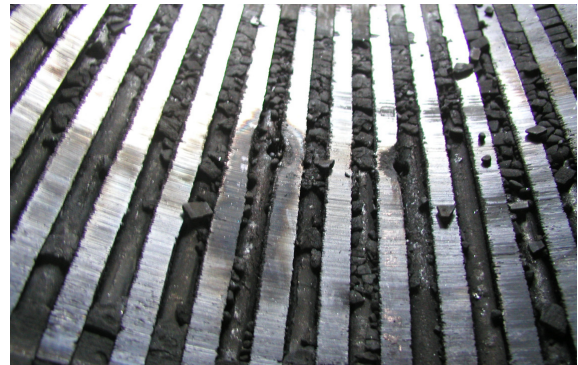
Rys. 17. Zniszczony rdzeń i uzwojenie stojana

Luz promieniowy w zniszczonym łożysku był większy od szczeliny powietrznej między wirnikiem i stojanem, a przez to nastąpiło wytarcie blach rdzenia stojana i wirnika, a także wypalenie klinów żłobkowych w stojanie (rys. 17). Zniszczenia były tak obszerne z powodu tego, że wyłączenie zasilania silnika nastąpiło dopiero przez zabezpieczenia prądowe silnika.

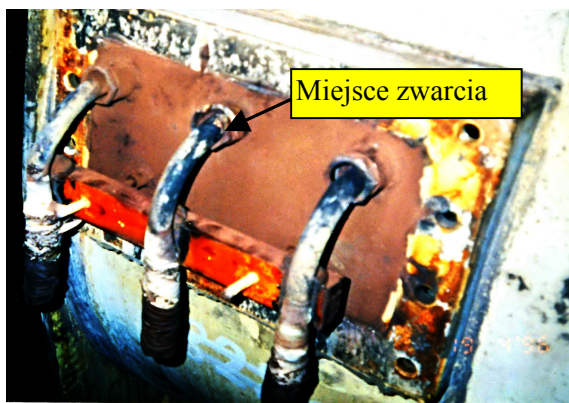
Rys. 18. Widok miejsca zwarcia w nieczynnej skrzynce zasilającej

Uszkodzenia lub zwarcia w skrzynce zasilającej uzwojenie stojana występują dość często. Rzadko jednak występuje awaria silnika, posiadającego dwie skrzynki zasilające, gdy jej przyczyną są zwarcia w nieczynnej skrzynce zasilającej. Na rysunku 18 uwidoczono odsłoniętą nieczynną skrzynkę zasilającą. W skrzynce tej końce przewodów, które mogą zasilac uzwojenie stojana są zaizolowane taśmą izolacyjną. Przyczyną zwarcia przewodów do korpusu silnika było przeprowadzenie tych przewodów poprzez przepusty stalowe (redukcje hydrauliczne) przyspawane do korpusu silnika.

W czasie eksploatacji silnika występowało stopniowe przecieranie gumowej izolacji przewodów zasilających o ostre krawędzie gwintu w przepuście, przyspieszone drganiami silnika. W końcowym etapie wystąpiło zwarcie między przewodem zasilającym jednej fazy do korpusu silnika powodujące wyłączenie zasilania silnika przez zabezpieczenia ziemnozwarciowe.
