Jan Kapinos
Politechnika Śląska, Gliwice

ZAGROŻENIA EKSPLOATACYJNE TRANSFORMATORA ENERGETYCZNEGO SPOWODOWANE USZKODZENIEM PRZEPUSTU IZOLATOROWEGO

OPERATIONAL HAZARDS FOR POWER TRANSFORMERS CAUSED BY DEFECTS OF BUSHINGS

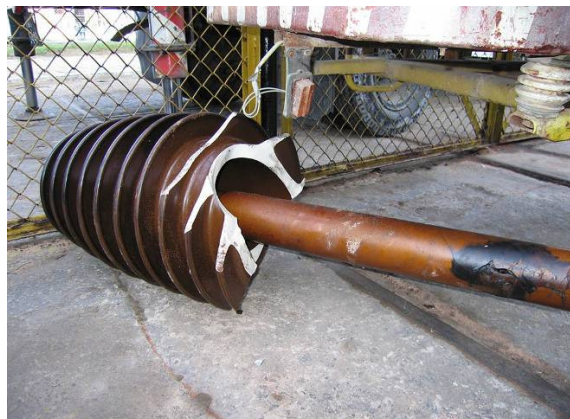
W trakcie normalnej pracy transformatora doszło do nagej degradacji układu izolacyjnego jednego z przepustów izolatorowych 110 kV strony GN, co skutkowało wystąpieniem doziemienia i eksplozją przepustu (Rys. 1). Odłamki porcelany z eksplodującego przepustu izolatorowego uszkodziły lokalnie porcelanę sąsiednich dwóch przepustów 110 kV.

Wyniki pomiarów współczynnika strat dielektrycznych $tg\delta_1$ i pojemności C_1 uszkodzonego przepustu z ostatniego okresu eksploatacji transformatora nie stwierdziły przekroczenia typowych wartości dopuszczalnych podawanych przez producenta przepustu.

Rys. 1. Uszkodzony przepust izolatorowy 110 kV transformatora 70 MVA

Zakres remontu transformatora przeprowadzonego w miejscu jego zainstalowania obejmował: wymianę 3-ch przepustów 110 kV na nowe, naprawę uszkodzonego wyprowadzenia fazowego 110 kV i obróbkę oleju transformatora.

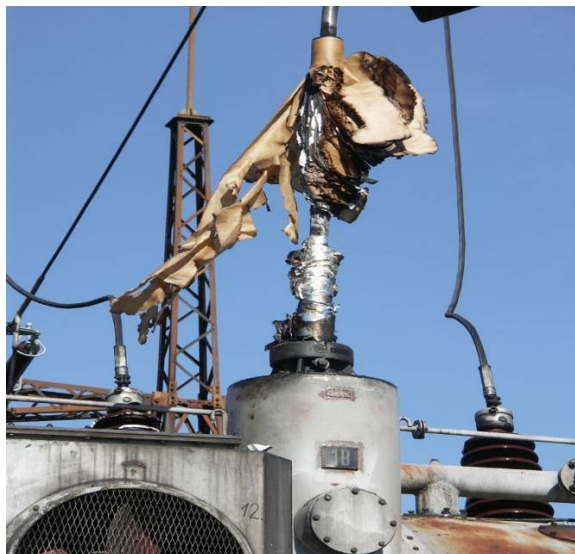
W trakcie eksploatacji transformatora 160 MVA doszło do eksplozji izolatora przepustowego 220 kV fazy L2 strony GN. Uszkodzenie izolatora przepustowego skutkowało wystąpieniem zwarcia jednofazowego i powstaniem pożaru w obszarze stanowiska transformatora. Akcja gaśnicza pożaru transformatora została zakończona stosunkowo szybko (Rys. 2). Badania poawaryjne transformatora przeprowadzono po zabudowaniu zastępczego izolatora przepustowego 220 kV, w miejsce zdemontowanego uszkodzonego w wyniku eksplozji. Pozytywne wyniki badań potwierdzające poprawny wewnętrzny stan techniczny transformatora zdecydowały o tym, że podjęto decyzję o usunięciu powstałych uszkodzeń w transformatorze bezpośrednio na stanowisku pracy. Porcelanowe elementy eksplodującego izolatora przepustowego 220 kV doprowadziły do uszkodzeń mechanicznych porcelany izolatorów przepustowych 220 kV pozostałych faz i porcelany izolatorów przepustowych 110 kV strony DN i punktu neutralnego. Nastąpiło również uszkodzenie porcelany aparatury elektroenergetycznej zainstalowanej w sąsiednim polu 110 kV. W wyniku powstania pożaru nastąpiło uszkodzenie osprzętu transformatora i lokalne opalenia powierzchni kadzi.

Analiza wyników pomiarów współczynnika strat dielektrycznych $tg\delta_1$ i pojemności C_1 uszkodzonego przepustu z ostatnich lat eksploatacji transformatora nie stwierdziła przekroczenia typowych wartości dopuszczalnych podawanych przez producenta przepustu.

Rys. 2. Uszkodzony przepust izolatorowy 220 kV transformatora 160 MVA

W przypadku izolatorów przepustowych 220kV i 400 kV dominują uszkodzenia typu dielektrycznego, objawiające się zwiększoną wartością tg δ , które w szeregu przypadkach prowadzą do eksplozji izolatora (Rys. 2) i niekiedy do pożaru transformatora (Rys. 3 i Rys. 4).

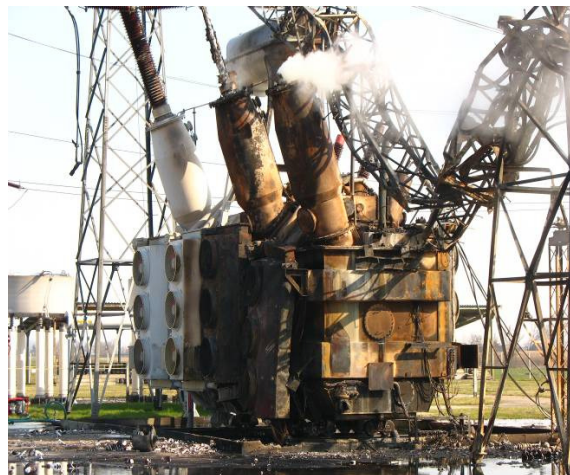
W trakcie normalnej pracy transformatora 250 MVA nastąpiła eksplozja izolatora przepustowego 400 kV w fazie „L2” strony GN, a następnie doszło do pożaru transformatora (Rys. 3). Eksplozja izolatora przepustowego spowodowana została przebiciem doziemnym w części kondensatorowej. W wyniku silnego wyładowania łukowego nastąpił szybki rozkład oleju znajdującego się w przepuście i gwałtowny wzrost ciśnienia gazów jako produktów rozkładu oleju. Doprowadziło to do eksplozji osłony porcelanowej przepustu i zapalenia się oleju oraz izolacji papierowej nasyconej olejem, a następnie do szybkiego rozprzestrzenienia się pożaru transformatora. Gwałtowny rozwój pożaru transformatora był wynikiem wycieku oleju z kadzi transformatora. Prawdopodobnie w początkowym etapie pożaru wyciek oleju nastąpił z konserwatora przełącznika zaczepek poprzez uszkodzony szklany olejowskaz, który został rozbity przez kawałek porcelany z eksplozującego przepustu, bądź pękł pod wpływem wysokiej temperatury palącego się oleju.

W trakcie rozwoju pożaru nastąpiło rozszczenie kadzi i wypływ oleju poprzez uszkodzone chłodnice. W wyniku pożaru nastąpiło kompletne zniszczenie transformatora (Rys. 3) wraz z infrastrukturą jego otoczenia np. bramka transformatora, misa olejowa.

Rys. 3. Uszkodzone w wyniku eksplozji i pożaru przepusty izolatorowe strony 400 kV transformatora 250 MVA

W tabeli nr 5 zestawiono wyniki pomiarów współczynnika strat dielektrycznych $\text{tg}\delta_1$ i pojemności C_1 uszkodzonego w wyniku eksplozji izolatora przepustowego 400 kV fazy L2 transformatora, wykonane w ostatnim okresie eksploatacji transformatora 250 MVA przed zaistniałą awarią. Wyniki tych pomiarów były pozytywne i nie budziły zasadniczych zastrzeżeń.

W okresie poprzedzającym awarię transformatora 250 MVA wykonano również badania termowizyjne rozkładu temperatury na powierzchni izolatorów przepustowych 400 kV. Pomiar termowizyjny rozkładu temperatury na powierzchni izolatorów przepustowych 400 kV wykazały różnice w rozkładach temperatury. Izolator przepustowy 400 kV fazy L2 w porównaniu z pozostałymi izolatorami charakteryzował się najwyższą nierównomiernością rozkładu temperatury ok. $1,0\text{ }^{\circ}\text{C}$. Jednak nie można było jednoznacznie stwierdzić, że powyższa nierównomierność rozkładu temperatury na powierzchni izolatora przepustowego 400 kV fazy L2

była wynikiem początku rozwoju stanu awaryjnego przepustu.

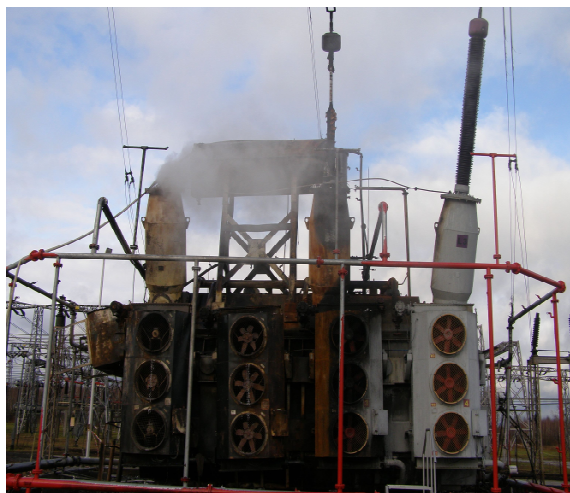
W ostatnim okresie doszło do awarii bliźniaczego transformatora o mocy 250 MVA, gdzie również przyczyną awarii była eksplozja przepustu izolatorowego 400 kV fazy L1, prowadząca w konsekwencji do pożaru transformatora (Rys. 4).

Rys. 4. Uszkodzony w wyniku eksplozji przepustu izolatorowego fazy L1 strony 400 kV i pożaru bliźniaczy transformator 250 MVA
