*silniki prądu stałego, chorągiewki, mocowanie chorągiewek*

Tadeusz GLINKA\*, Bronisław DRAK\*

## **MOCOWANIE CHORĄGIEWEK W SILNIKACH PRĄDU STAŁEGO DUŻEJ MOCY**

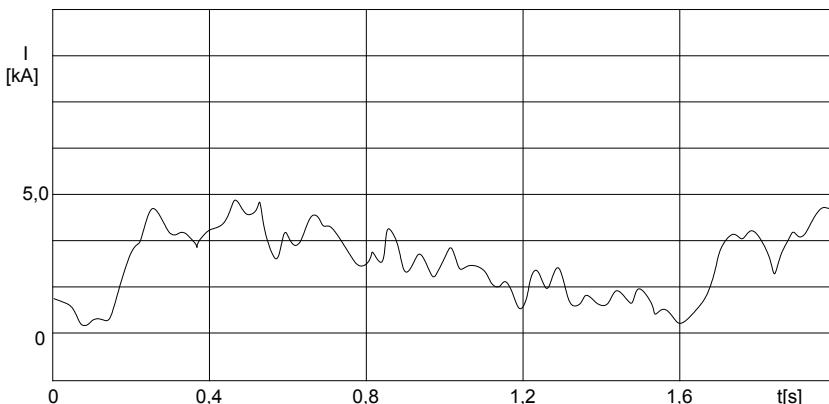
Prąd obciążenia silnika jest zmienny w czasie. Przykładowy przebieg prądu pokazano na wykresie (rys. 1). Jest to jeden z łagodniejszych wariantów walcowania. Przy innych parametrach walcowanej rury maksymalna wartość prądu silnika może przekraczać 8000 A. Cykl walcowania, jak wynika z przebiegu prądu obciążenia silnika (rys. 1), wynosi około 1,55 s, w tym :

- walcowanie około 0,3 s,
- a czas wybiegu około 1,25 s.

Rys. 1. Przebieg prądu silnika w czasie walcowania rury  $355.6 \times 8$   
Fig. 1. The flow of the motor's current at the time of rolling the tube  $355.6 \times 8$

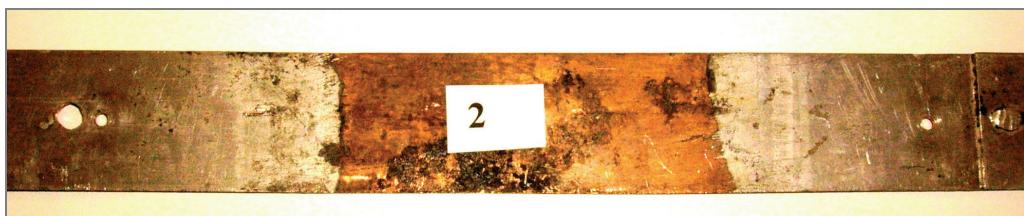
- 1 – wyciętej z komutatora (rys. 2)
  - 2 – zapasowej z magazynu, która była wykonana z tej samej partii miedzi (rys. 3).
- Celem badań było porównanie ich właściwości fizycznych.

Rys. 2. Fragment chorągiewki wycięty z silnika  
Fig. 2. Part of the riser cut from the engine

Chorągiewka zapasowa (2) jest prosta i jest sprężysta, po niewielkim ugięciu wraca do stanu pierwotnego. Chorągiewka wycięte (1) ma powierzchnię nierówną, a po niewielkim ugięciu nie wraca do położenia pierwotnego.

Tabela 1. Twardości HRF chorągiewek: 1 – z rysunku 2 i 2 – z rysunku 3  
Table 1. HRF hardness of the risers: 1 – in Figure 2 and 2 – in Figure 3

Punkt pomiarowy	Chorągiewka (1)	Chorągiewka (2)
1	35,4	78,9
2	57,2	78,8
3	39,1	76,2
4	50,8	68,8
5	39,9	76,2
Wartość średnia	44,5	75,8

Twardość średnia chorągiewki (1) jest mniejsza o 59% od twardości chorągiewki (2). Przyczyna tkwi w ciągłych zmianach temperatury chorągiewek, gdyż prąd płynący w chorągiewce jest impulsowy o częstości od 12 do 13,3 Hz, jak to pokazano na rysunku 7. Miedź miękka ma także mniejszą wytrzymałość mechaniczną na zginanie.

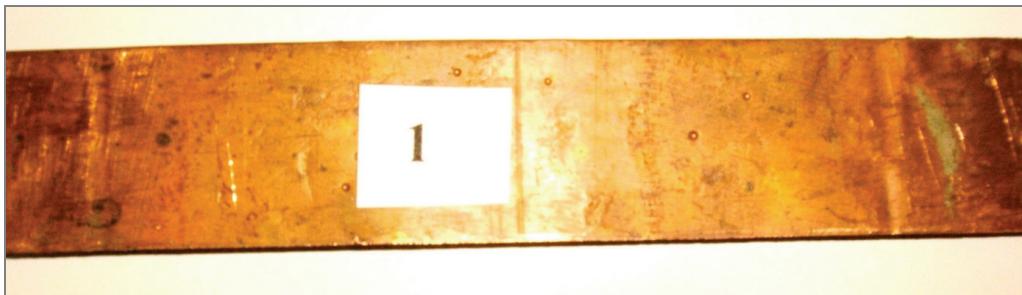
Rys. 3. Fragment chorągiewki zapasowej wziętej z magazynu,  
a pochodzącej z tej samej partii materiału co chorągiewka przedstawiona na rys. 2  
Fig. 3. Part of the backup riser taken from the stockroom,  
and originating from the same batch of material as riser presented in Fig. 2

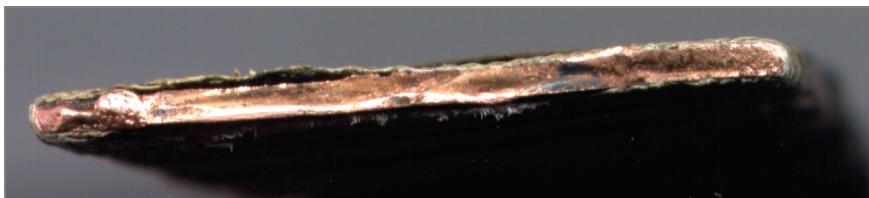
Obserwacja powierzchni przełomu fragmentu chorągiewki wykazuje, że wyłamanie jest typu zmęczeniowego. Potwierdzają to także zdjęcia – rys. 4 i rys. 5.

Rys. 4. Widok powierzchni jednego końca złamanej chorągiewki (1)  
Fig. 4. View of the surface of one end of a broken riser (1)

Zaleca się możliwie szybką wymianę, sukcesywnie w przerwach technologicznych walcowania, wszystkich chorągiewek.

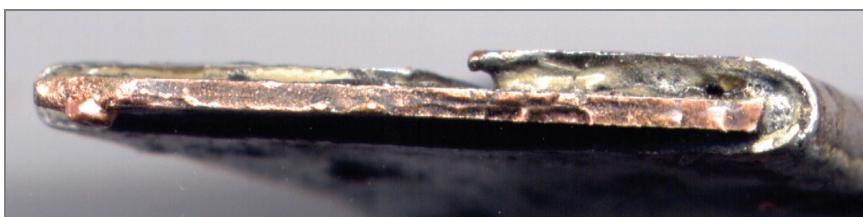
Rys. 5. Widok powierzchni drugiego końca złamanej chorągiewki (1)  
Fig. 5. View of the surface of the other end of a broken riser (1)

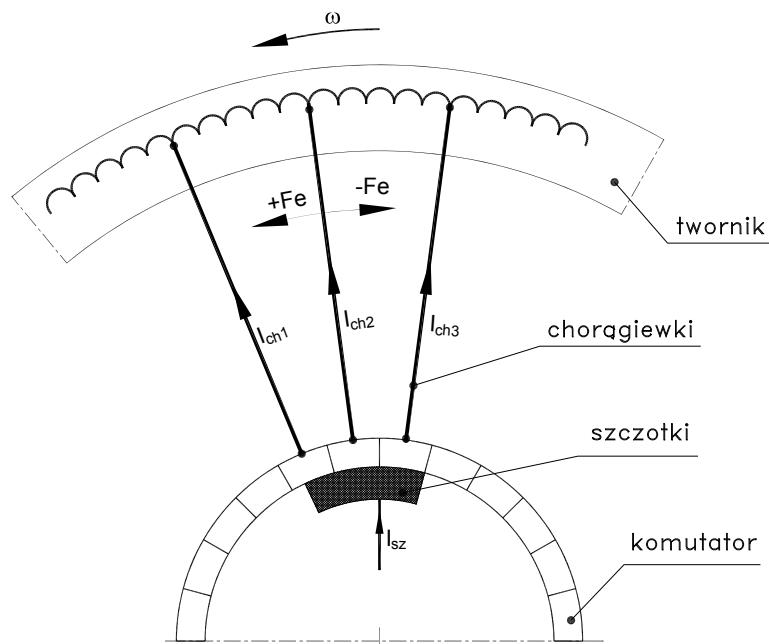
W czasie pracy silnika prąd płynie tylko w tych chorągiewkach, które są dołączone do działek komutatora znajdujących się aktualnie pod szczotkami – rys. 6. Prąd ten ma charakter trójkątny jak to pokazano na rys. 7. Czas przepływu prądu jest równy czasowi komutacji prądu w zwojach twornika. Dla prądu obciążenia silnika 8 kA i prędkości obrotowej 40 obr/min.

Rys. 6. Szkic poglądowy połączenia komutatora z uzwojeniem twornika – chorągiewki  
Fig. 6. Sketch illustrating the connection of the commutator to the armature winding – the riser

Chorągiewki są wykonane z płaskownika miedzianego o grubości 1 mm, są elastyczne i mimo mocowania w połowie długości do podzwojnika, mają możliwość drgań. Drgania wzmacniane siłami elektrodynamicznymi występują tylko w tych cho-

ragiewkach w których płynie prąd (rys. 6). Siły bezwładności działają równocześnie na wszystkie działyki i wywołują drgania całego „kosza” chorągiewek.

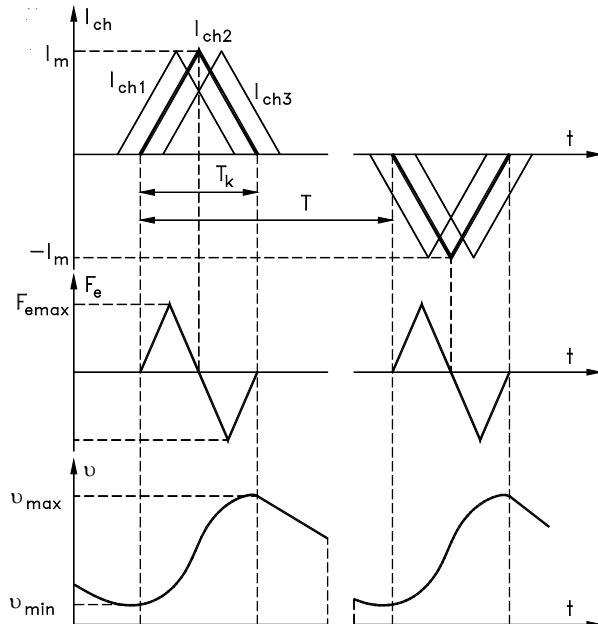
Siły elektrodynamiczne  $F_{e\max}$ , które są zmienne w czasie, jak pokazano na rys. 7. Siły te mają charakter impulsów zmiennych powtarzających się 20 razy na jeden obrót wirnika, czyli z częstotliwością 13,3 Hz, a wartość ich jest proporcjonalna do kwadratu prądu.

Rys. 7. Przebieg prądu w chorągiewkach  $I_{ch}$ , siły elektrodynamicznej  $F_e$  działające na chorągiewkę, i przebieg temperatury chorągiewki  $v$

Fig. 7. The flow of the current in risers  $I_{ch}$ , electrodynamic forces acting on the riser  $F_e$ , and the temperature curve of the riser  $v$

Cykliczna zmiana temperatury chorągiewek od  $v_{\max}$ , do  $v_{\min}$  i  $v_{\max}$  itd., która zachodzi także z częstotliwością 13,3 Hz, jak to pokazano na rys. 7.

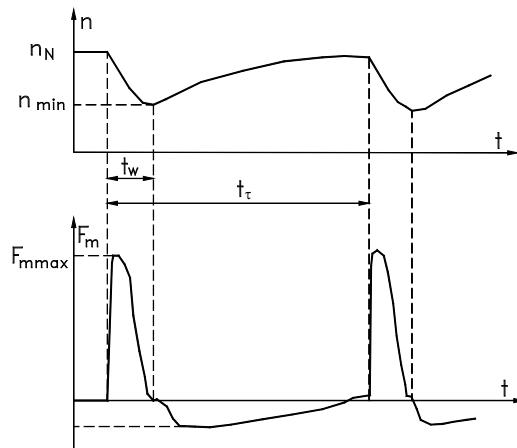
Przyspieszenie to zmienia się z częstotliwością cykli walcowania, a więc około 0,7 Hz i generuje zmienne siły bezwładności działające na chorągiewki, jak to pokazano na rys. 8.

Rys. 8. Przebieg prędkości obrotowej  $n$  i siły bezwładności  $F_m$  działającej na chorągiewkę  
Fig. 8. Rotation speed curve  $n$  and the inertial forces acting on the riser curve  $F_m$
