ODPORNOŚĆ NA KRUCHE PĘKANIE WSPÓŁCZESNYCH STALI NISKOWĘGLOWYCH Z BOREM

BRITTLE FRACTURE RESISTANCE OF MODERN LOW CARBON STEELS WITH BORON

Stanisław Frydman, Beata Łętkowska – Zakład Materialoznawstwa, Wydział Mechaniczny, Politechnika Wroclawska

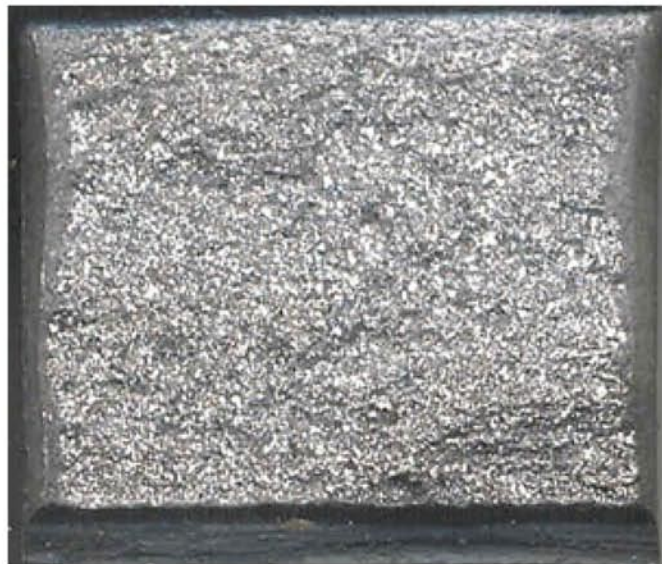
Rys. 17. Obraz makroskopowy przelomu stali gatunku B27
– stan po normalizowaniu. Temp. badania 0°C

Fig. 17. Macroscopic image of steel grade B27 fracturing – state after normalization; tests temperature- 0 °C

miast w stali 28MCB5 wynoszą: w stanie dostarczenia 61 %, a po normalizacji 42%. Przełomy uzyskane w temperaturze 0°C w obydwu stalach, widoczne na rysunkach 15 – 18, zarówno w stanie dostarczenia, jak i po normalizowaniu charakteryzują się już ponad 75 % udziałem strefy kruchej.

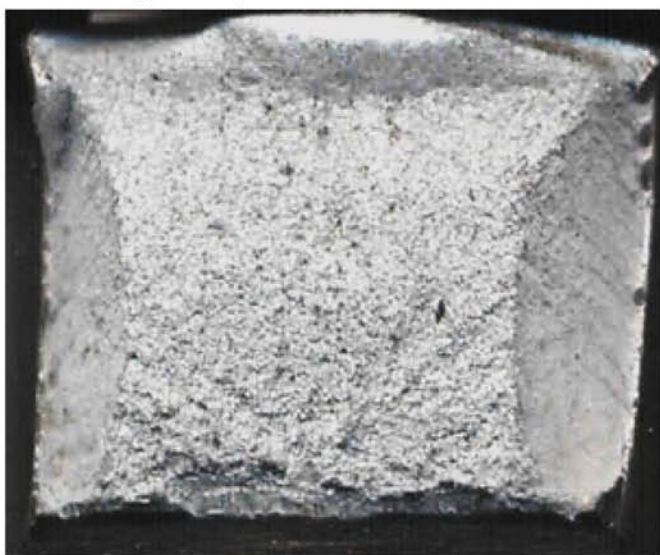
Rys. 19. Obraz makroskopowy przelomu stali gatunku B27
– stan po hart/odp. Temp. badania 20°C

Fig. 19. Macroscopic image of steel grade B27 fracturing – state after hardening and tempering; tests temperature- 20 °C

Przełomy próbek w stanie po hartowaniu i odpuszczaniu różnią się od przełomów próbek dwóch stanów opisanych wyżej. Obraz makroskopowy przełomów w temperaturze 20°C obu stali po hartowaniu i odpuszczaniu przedstawiono na rysunkach 19 i 20.

Widoczne są szerokie boczne strefy przełomów plastycznych. Strefa środkowa też różni się w tych przełomach. Na rysunkach 21 i 22 przedstawiony jest ich skaningowy obraz. Przełom w tej strefie ma charakter w przeważającej mierze ciągliwy z częścią obszarów przełomu fasetkowego.
