MIKROSTRUKTURY WYBRANE WŁAŚCIWOŚCI MATERIAŁÓW STOSOWANYCH W MASZYNACH I URZĄDZENIACH GÓRNICTWA SKALNEGO

MICROSTRUCTURES AND SELECTED PROPERTIES OF MATERIALS APPLIED IN MACHINES AND EQUIPMENT FOR ROCK MINING

Andrzej Figiel – Instytut Konstrukcji i Eksploatacji Maszyn, Wydział Mechaniczny, Politechnika Wroclawska
Mirosław Mróz – Kopalnia Melafiru w Czarnym Borze
Magdalena Petecka, Grzegorz Pękalski – Instytut Materiałoznawstwa i Mechaniki Technicznej, Wydział Mechaniczny, Politechnika Wroclawska

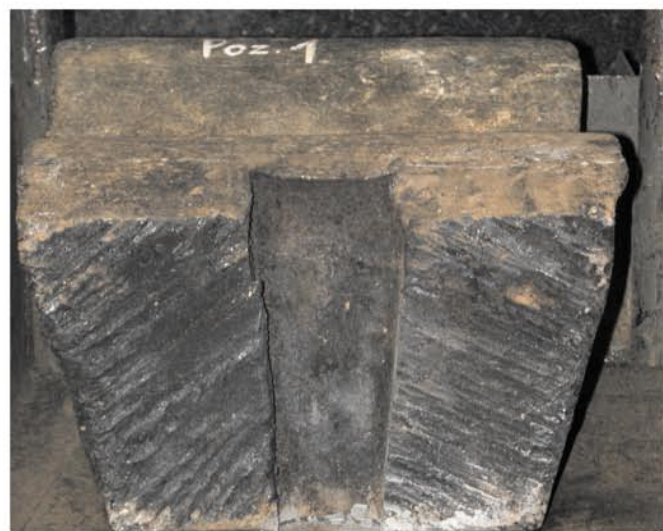
Rys.1. Próbka 1. Makroskopowy obraz stanu powierzchni roboczej szczęki kruszarki do kruszenia skały o kubaturze 10-1000 mm.

Czas pracy około 350 godzin, przerób około 80 000 ton
 Fig. 1. Sample 1. Macroscopic image of surface state of crusher jaw applied for crushing rocks size of 10-1000 mm. Operation time ca. 350 hours, production ca. 80 000 tons

Jak wynika z dokumentacji przedstawionej na rysunkach 1 i 2 zużycie powierzchni roboczych w próbkach 1 i 2 polega na ścieraniu ich powierzchni i na zmia-

nie geometrii - w przypadku szczęki kruszarki zmniejszeniu wysokości występów na powierzchni roboczej, a w przypadku płyty wykładzinowej młyna kulowego na dość równomiernym bruzdowaniu i nieznacznej zmianie jej grubości. W obu przypadkach na powierzchniach tych próbek nie stwierdzono występowania pęknięć o charakterze makroskopowym. O ile zmiany stanu powierzchni roboczej szczęki

kruszarki wskazują na utratę zakładanych własności, to stan powierzchni próbki 2 sugeruje możliwość dalszej eksploatacji płyty wykładzinowej. W świetle rysunków 3 – 5 przebieg zużycia płyt (próbki 3 – 5) jest odmienny od próbek 1 i 2. Bez względu na grubość blach, w obszarach najintensywniejszego oddziaływania ścierniwa następuje w funkcji czasu zmniejszenie grubości blachy, aż do jej perforacji. Na nierównomierne rozłożenie narażeń powierzchni próbek 3 – 5 wskazuje także praktycznie nienaruszony stan powierzchni w pobliżu połączeń spawanych. Gdyby wystąpiły one w obszarach stref wpływu ciepła nawet przy niewielkich narażeniach ściernych uległyby one (jak to wykazano w pracy [7]) intensywnemu zużyciu. Obserwacja ta ma istotne znaczenie, gdyż w rozpatrywanych przypadkach spawanie płyt nie wywołuje obniżenia ich trwałości, jak to ma miejsce w przypadku płyt wykładzinowych, montowanych technologiami spawalniczymi na zsuwni stałej koła czerpakowego kołowych koparek węgla brunatnego.

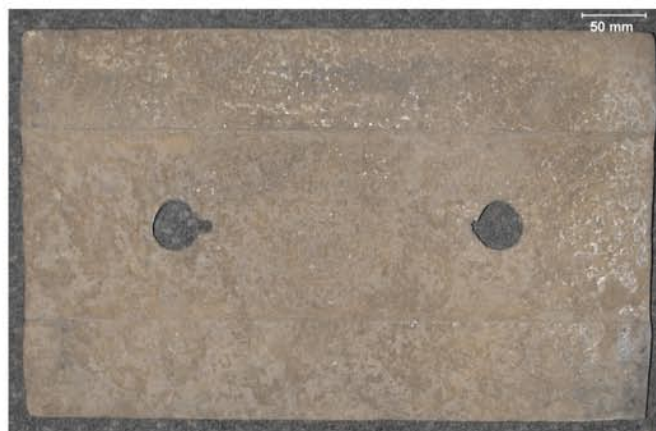
Rys.2. Próbka 2. Makroskopowy obraz stanu powierzchni płyty wykładzinowej młyna kulowego osłaniającej część konstrukcji zsyphu.

Kubatura materiału 100 – 1200 mmm, przerób około 200 000 ton
 Fig. 2. Sample 2 Macroscopic image of surface state of lining plates of the ball mill protecting chute construction elements. Materials size of 100-1200 mm. Production ca. 200 000 tons zsyphu. Kubatura materiału 100 – 1200 mmm, przerób około 200 000 ton
