**WYSOKOENERGOOSZCZĘDNA HALA WIDOWISKOWO-
-SPORTOWA KOMPLEKSU SPORTOWEGO „MICHAŁ”
W SIEMIANOWICACH ŚLĄSKICH PO KOMPLEKSOWEJ
TERMOMODERNIZACJI OBIEKTU, MODERNIZACJI WĘZŁA
CIEPLNEGO, INSTALACJI GRZEWCZEJ ORAZ WENTYLACJI**

**High energy-saving the Show Hall of the Sport Complex "MICHAŁ"
in Siemianowice Śląskie after the complex thermomodernization of the building
and heat distribution center, heating system and ventilation modernization**

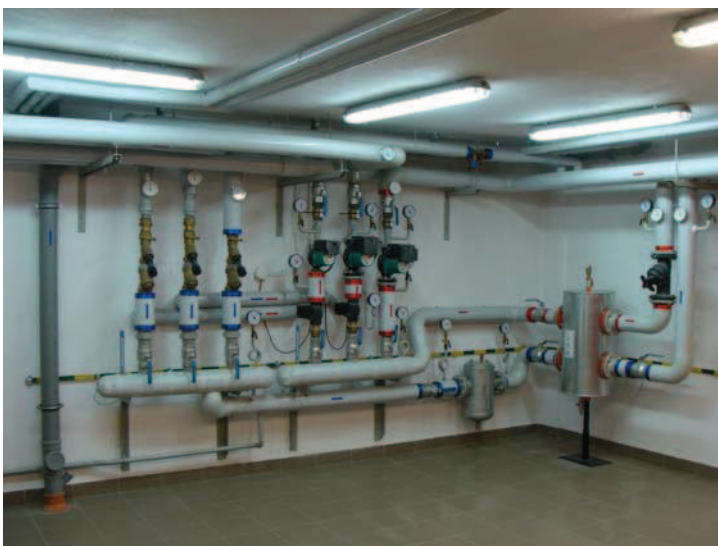
Fot. 1. Zmodernizowany węzeł cieplny w Hali Widowiskowo-Sportowej – część A (fot. L. Malara)

Photo 1. Modernized heat distribution center in the Show and Sport Hall – part A (photo. L. Malara)

System grzewczy hali był w złym stanie technicznym. Dotyczyło to zarówno źródeł ciepła (stary węzeł cieplny), jak i grzejników i wyeksploatowanych dwururowych stalowych instalacji grzewczych. Brak zaworów termostatycznych na grzejnikach nie pozwalał na ustalanie właściwej temperatury w zajmowanych pomieszczeniach, co z kolei nie dawało możliwości oszczędzania energii w czasie ogrzewania pomieszczeń (tab. 5).

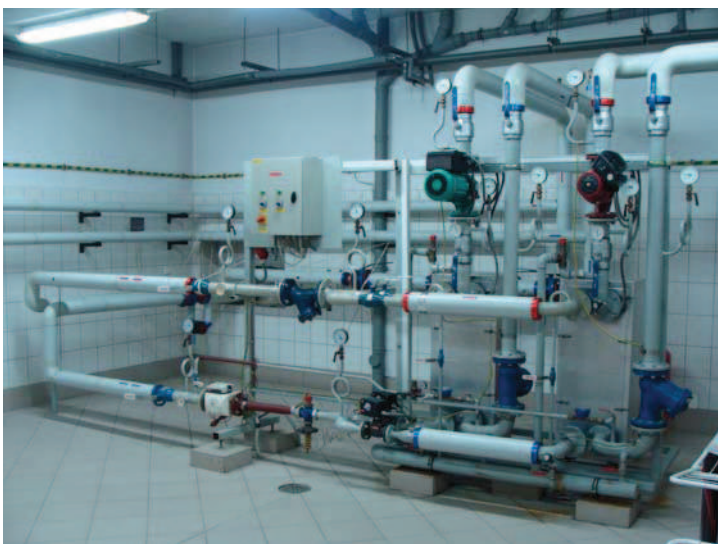
Fot. 2. Zmodernizowany węzeł cieplny w Hali Widowiskowo-Sportowej – część B (fot. L. Malara)

Photo 2. Modernized heat distribution center in the Show and Sport Hall – part B (photo. L. Malara)

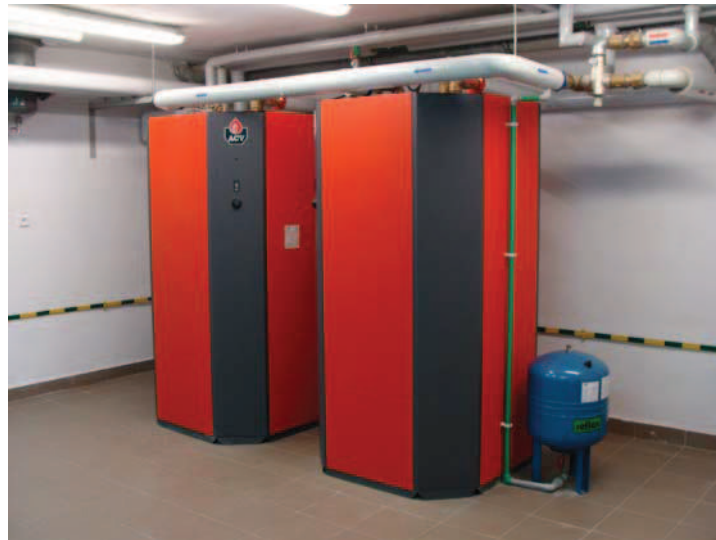
Fot. 3. Modernizacja dwufunkcyjnego węzła ciepłownego – system ciepłej wody użytkowej (fot. L. Malara)
Photo 3. Modernization of the double-function heat distribution center – usable hot water system (photo. L. Malara)

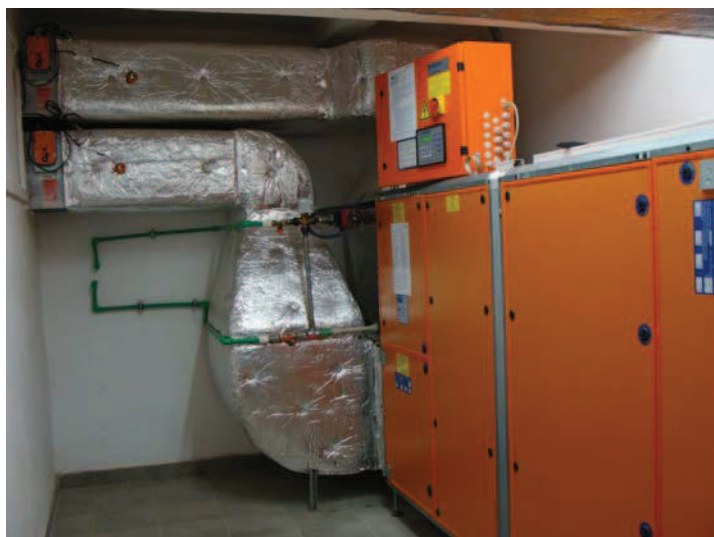
Fot. 4. Centrala wentylacyjna nawiewno-wywiewna dla pomieszczeń sanitarnych (fot. L. Malara)
Photo 4. Supply-exhaust ventilation center for the sanitary rooms (photo. L. Malara)

Poprawiono jakość powietrza w pomieszczeniach przez zmniejszenie zanieczyszczeń (filtry), stałe odprowadzenie wilgotności i szkodliwych związków (fot. 4–6).

W obiekcie zabudowano cztery centrale wentylacyjne. Dwie główne centrale wentylacyjne z odzyskiem ciepła wynoszącym 90% i dwie centrale wentylacyjne z odzyskiem ciepła wynoszącym 55%.

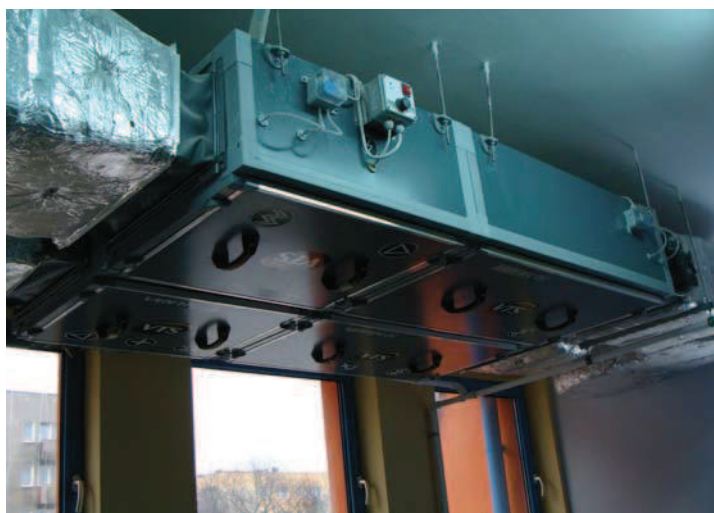
Fot. 5. Centrala wentylacyjna nawiewno-wywiewna dla pomieszczeń sportowych (sala gimnastyczna i fitness) (fot. L. Malara)
Photo 5. Supply-exhaust ventilation center for the sports rooms (gymnastic and fitness) (photo. L. Malara)

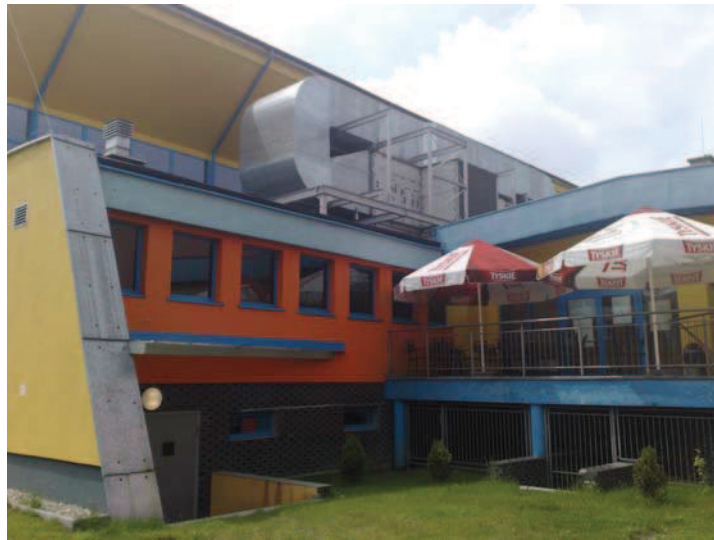
Fot. 6. Centrala wentylacyjna nawiewno-wywiewna z rekuperacją (odzyskiem ciepła) dla głównej Hali Widowiskowo-Sportowej (fot. L. Malara)

Photo 6. Supply-exhaust ventilation center with the recuperation (heat recovery) in the main room of the Show and Sport Hall (photo. L. Malara)

Dodatkowe oszczędności energii zostały osiągnięte w wyniku rekuperacji, czyli odzysku ciepła ze zużytego powietrza wentylacyjnego. Zastosowano najnowsze rekuperatory o wysokiej sprawności.

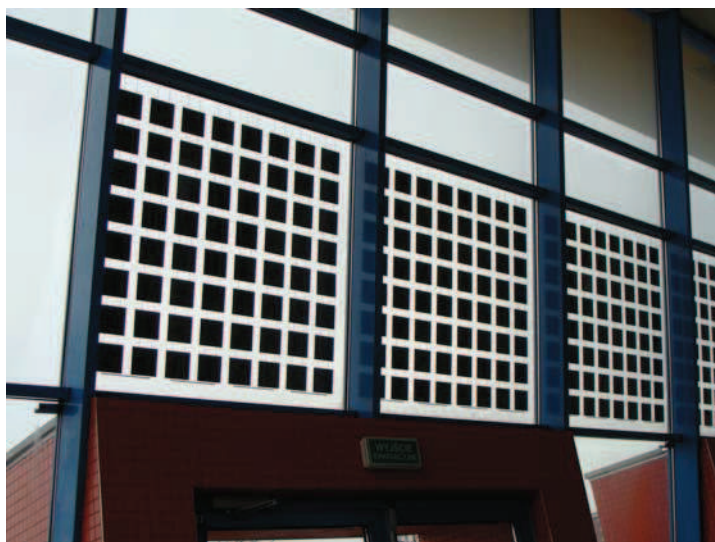
Fot. 7. Zainstalowane moduły ogniw fotowoltaicznych na południowej części przeszklenia Hali Widowiskowo-Sportowej (fot. L. Malara)

Photo 7. Installed photovoltaic cells modules on the south side of the Show and Sport Hall glass wall (photo. L. Malara)

Przeszklenia nowo projektowanej skośnej frontowej ściany kurtynowej łącznika komunikacyjnego na elewacji południowej są wyposażone w zintegrowane moduły fotowoltaiczne (fot. 7). Służą one do przetwarzania energii promieniowania światła słonecznego bezpośrednio na energię elektryczną. Generator fotowoltaiczny składa się z: układu ogniw fotowoltaicznych, elektronicznego urządzenia sterującego oraz urządzenia magazynującego energię elektryczną.

Moduły fotowoltaiczne są połączone ze sobą szeregowo, przewodami doprowadzonymi do pomieszczenia przyłącza energetycznego, w którym są zainstalowane tablice rozdzielcze i falowniki służące do przetwarzania w prąd przemienny 230 V, 50 Hz.

Projekt przewidywał zastosowanie trzech rodzajów modułów: typu 1 o mocy 267 Wp, typu 2 o mocy 89 Wp oraz typu 3 o mocy 178 Wp. Do tej pory zainstalowano 25 modułów typu 1 na południowej elewacji (ścianie frontowej – fot. 7) o następującej charakterystyce: liczba ogniw – 64, typ ogniw: multikrystaliczne o wymiarach 6×6 ", wymiary modułu: 150×150 cm.

Przewidywana łączna końcowa moc ogniw fotowoltaicznych wyniesie 18,2 kW.

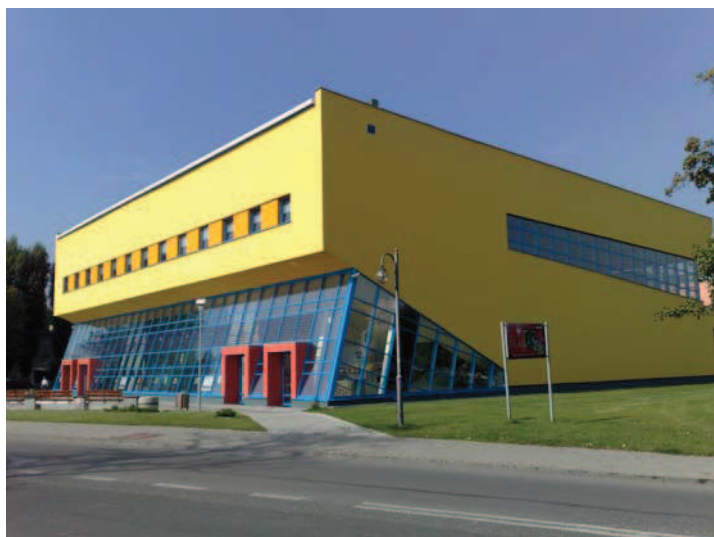
Fot. 8. Hala Widowiskowo-Sportowa po całkowitej termomodernizacji – elewacja południowo-wschodnia (fot. L. Malara)

Photo. 8. Show and Sport Hall after thermomodernization improvements realization – South-East elevation (photo. L. Malara)

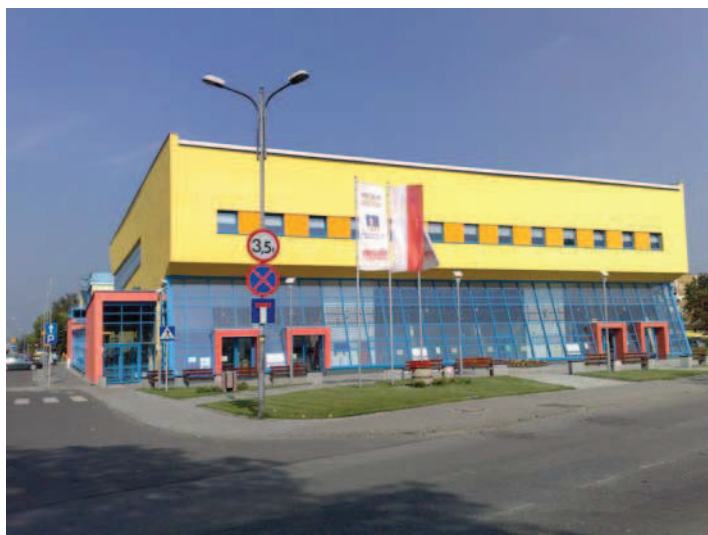
Fot. 9. Hala Widowiskowo-Sportowa po całkowitej termomodernizacji – elewacja południowa (fot. L. Malara)

Photo. 9. Show and Sport Hall after thermomodernization improvements realization – South elevation (photo. L. Malara)
