## OKNA I ICH OPRAWA ARCHITEKTONICZNA W WARSZAWSKICH KAMIENICACH W DRUGIEJ POŁOWIE XIX I NA POCZĄTKU XX WIEKU<sup>1</sup>

JADWIGA ROGUSKA

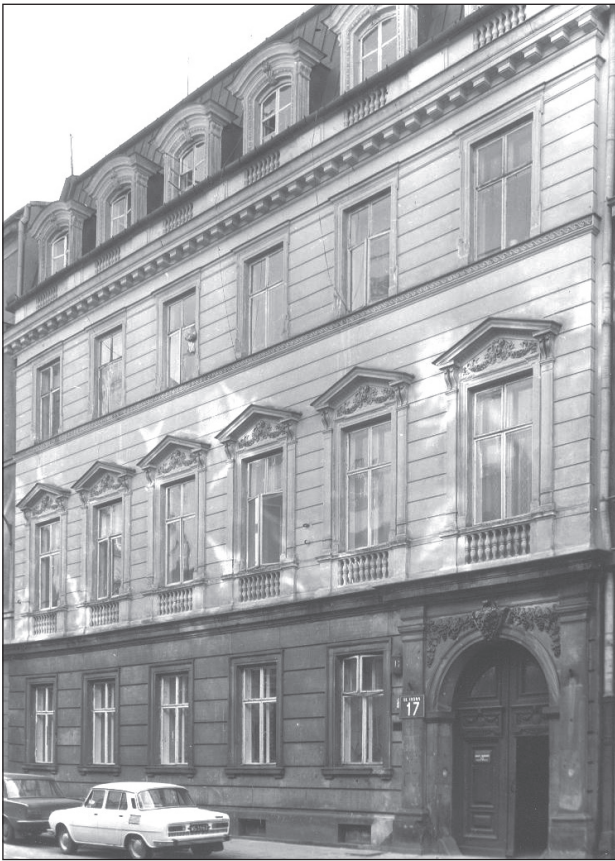
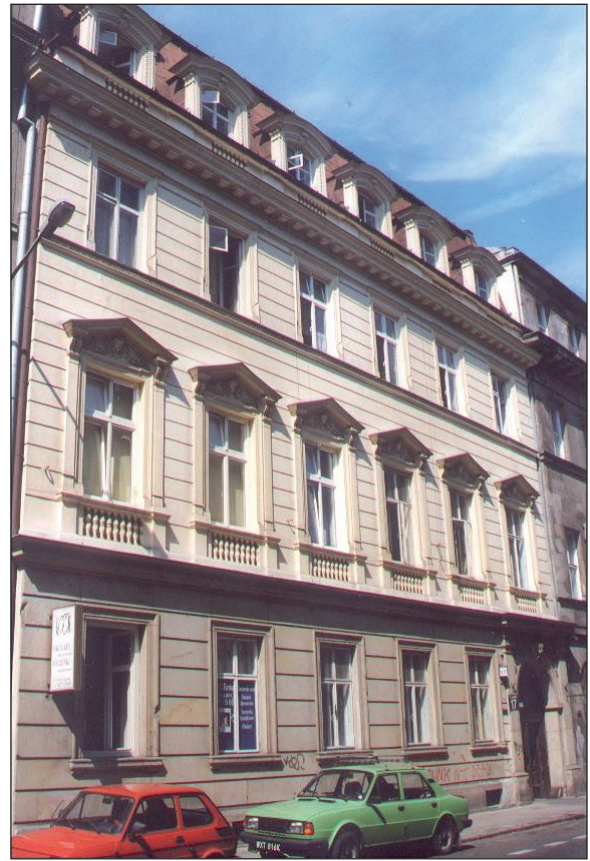
3. Fasada kamienicy przy ul. Jasnej 17. Stan w 1978 r. Fot. J. Roguska  
3. Facade of the tenement house at 17 Jasna St. State as of 1978. Photo J. Roguska

4. Fasada kamienicy przy ul. Jasnej 17. Stan w 2003 r. Fot. J. Roguska  
4. Facade of the tenement house at 17 Jasna St. State as of 2003. Photo J. Roguska

indywidualne działania zastępowania dawnych okien otwieranych na zewnątrz „stolarką” plastikową, otwieraną do wewnątrz – uchylną, jak to pokazuje porównanie zdjęć z 1978 i 2003 roku fasady kamienicy przy ul. Jasnej 17 (1864-65) – il. 3-4. Stan swoistej „pstrokaczny” okien w kamienicach z badanego okresu jest dziś bardzo częsty.

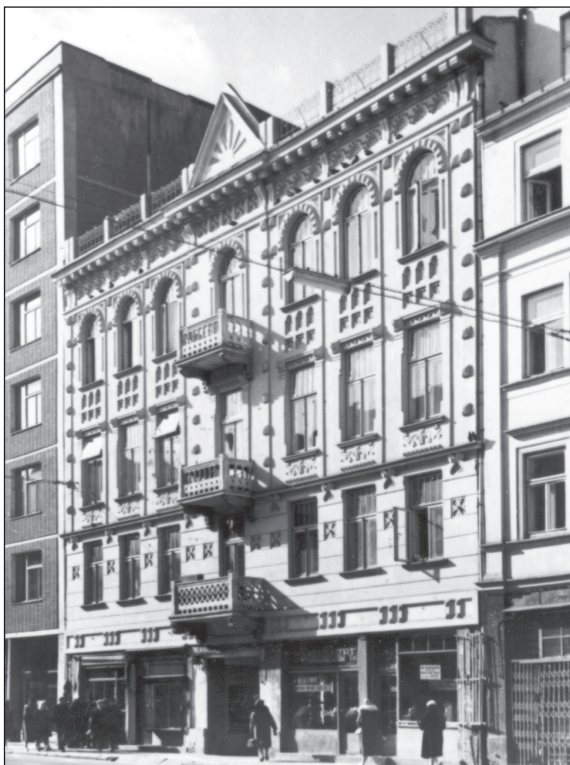
5. Fasada kamienicy przy ul. Chmielnej 30. Stan w roku 1961 roku. Jeszcze z oryginalną stolarką okien, otwieranych na zewnątrz i pierwotną, ciemną kolorystyką zewnętrzną. Fot. A. Zborski, 1961

5. Facade of the tenement house at 30 Chmielna St. State as of 1961. Still with original woodwork of windows, opening outwards and original dark colour from the outside. Photo A. Zborski, 1961

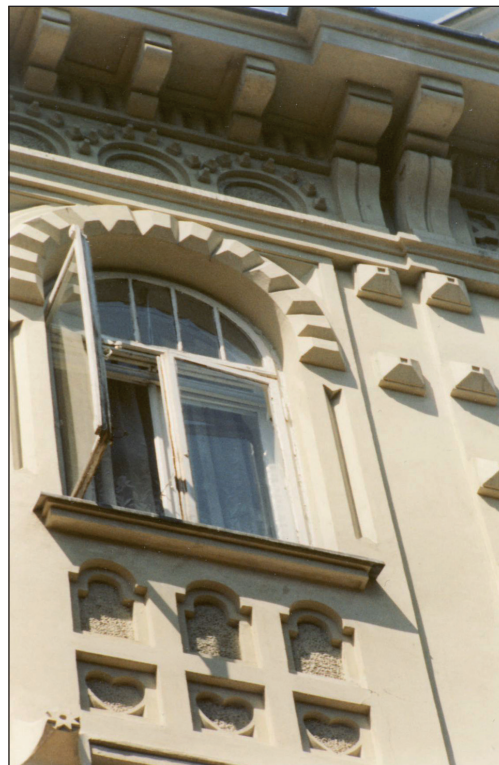
6. Okno kamienicy przy ul. Chmielnej 30, stan w 1998 r. po zmianie kolorystyki na białą. Fot. A. Żytek

6. Window of the tenement house at 30 Chmielna St., State as of 1998 after changing colour into white. Photo A. Żytek

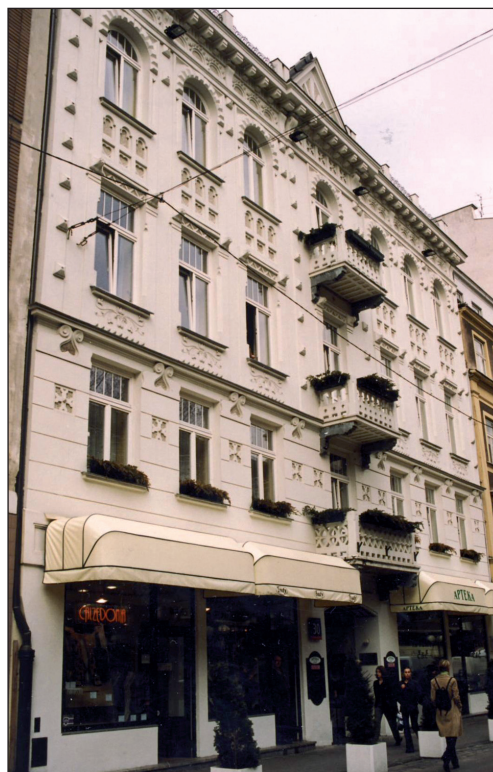
7. Fasada kamienicy przy ul. Chmielnej 30 po generalnym remoncie, z nowymi uchylnymi do wnętrza oknami, w barwie białej. Fot. J. Roguska 2003

7. Facade of the tenement house at 30 Chmielna St. After general renovation, with new windows opening inwards. Photo J. Roguska 2003

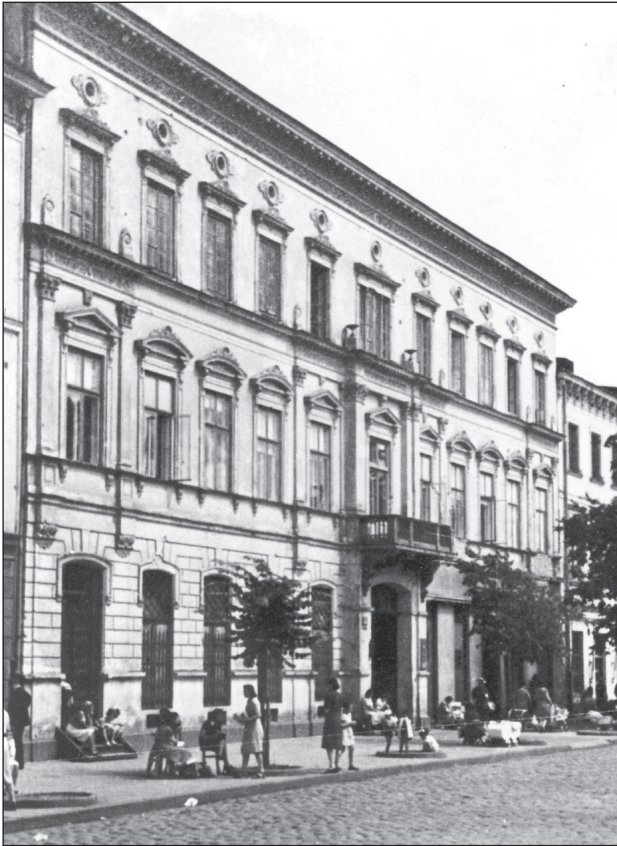
10. Kamienica Kruzego przy ul. Rymarskiej z 1853 r. (nie istnieje). Fot. 1940. AMWKZ, Zbiór Referatu Gabarytów  
 10. Tenement house of Kruze at Rymarska St. from 1853 (does not exist). Photo 1940. AMWKZ, Volumetric Section collection

Dla każdej dekady 2 połowy XIX i początku XX wieku można przytoczyć przykłady fasad kamienic, których okna otwierały się na zewnątrz, świadcząc o konstrukcji ościeżnicowej. Okna otwierane na zewnątrz miały m.in.: wzniesiona w 1853 r. kamienica Kruzego przy ul. Rymarskiej (nie istnieje) – il. 10, kamienica Towścikowej u zbiegu Alej Jerozolimskich i Kruczej z lat 1862-63 i sąsiednia kamienica z 1876 r. (obie nie istnieją) – il. 11<sup>4</sup>. Dla kamienic z lat 70. i 80. XIX w. istnieje bardzo dużo materiału fotograficznego, potwierdzającego ościeżnicową konstrukcję okien, m.in. w nieistniejących kamienicach w Alejach Jerozolimskich, przy ul. Marszałkowskiej, ale szczególnie cennym jest przykład kamienicy przy ul. Zielnej 49, bo zachowanej, dla której prócz zdjęcia z 1942 r. (il. 12) pokazującego, podobnie jak w sąsiedniej kamienicy przy ul. Zielnej 49, otwieranie okien letnich na zewnątrz, dysponujemy bardzo staranną dokumentacją fotogra-

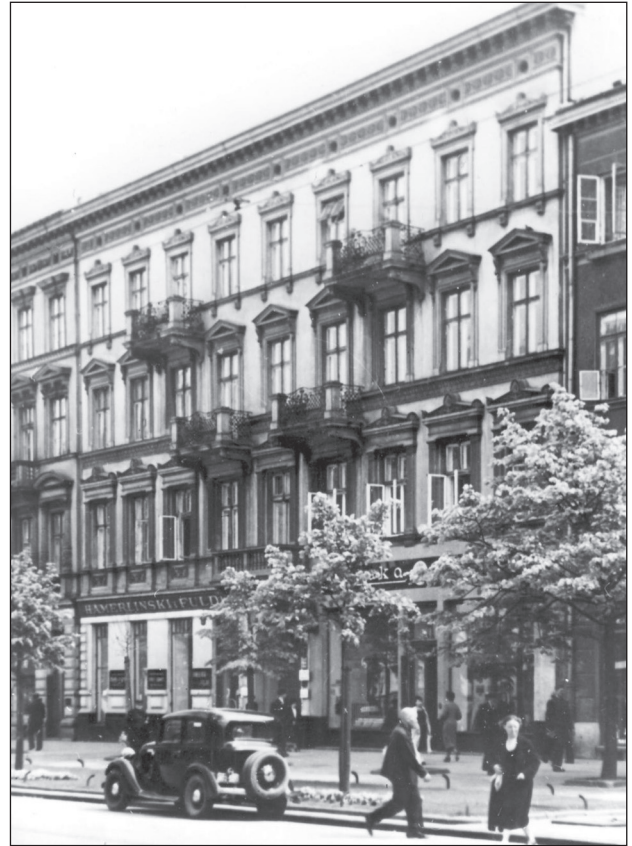
11. Z prawej fragment kamienicy Towścikowej przy zbiegu Alei Jerozolimskich i Kruczej z lat 1862-63, w środku kamienica z 1876 r. w Alejach Jerozolimskich (obie nie istnieją). Fot. sprzed 1939. AMWKZ, Zbiór Referatu Gabarytów

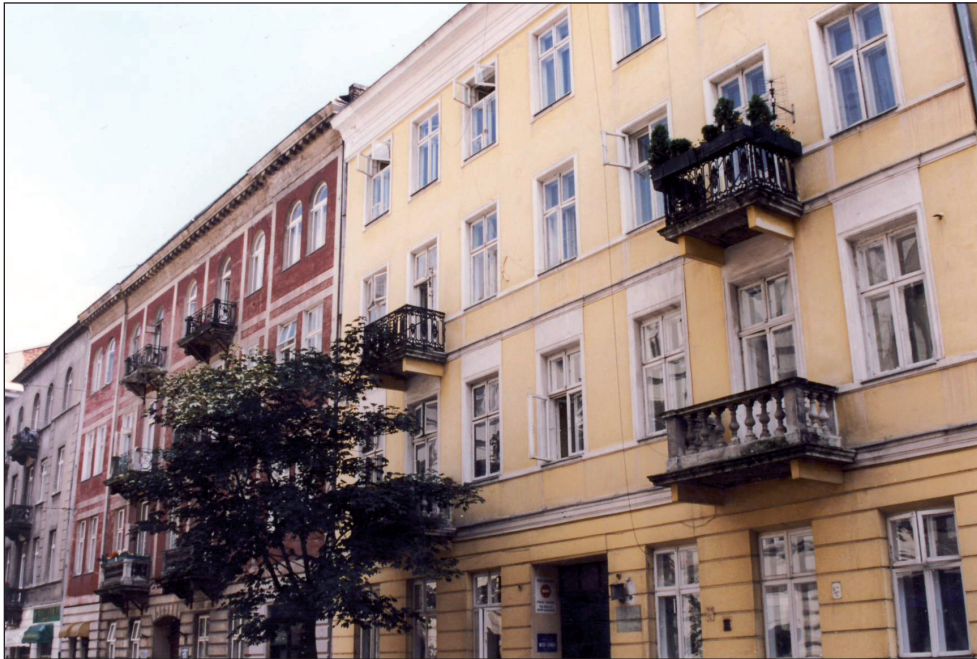
14. Kamienice przy ul. Wilczej 15 z 1885 r. (pierwsza z prawej) i dalej nr 13 i 11 z 1886 r. Utraciły dekorację fasad w czasie II wojny. Okna otwierane na zewnątrz – ościeżnicowe, drzwi balkonowe otwierane do wewnątrz, półskrzynkowe lub skrzynkowe. Nadślepię okien kamienicy przy ul. Wilczej 15 – dwuskrzydłowe. Fot. J. Roguska 2003

14. Tenement houses at 15 Wilcza St. from 1885 (first on the right), then houses number 13 and 11 from 1886 . They lost decoration of facades during the Second World War. Windows opened outwards – with windows frames, balcony doors opened inwards, casement or semi-casement windows. Transom window of the tenement house at 15 Wilcza St. – two-wing. Photo J. Roguska 2003

Dla lat 80. i 90. XIX w. można wskazać długą listę kamienic nieistniejących i istniejących, których okna letnie zewnętrzne otwierały się na zewnątrz, wskazując na zdecydowanie dominujący typ okna ościeżnicowego. Są to kamienice z lat 80. XIX w., m.in. przy ul. Próżnej 7 i 9 (1880-81), w Alejach Jerozolimskich 55 (1881-82), w Al. Jerozolimskich 34 (dawniej 14) z 1886 r. (il. 13), Wilczej 15 (1885, il. 14), Mokotow-

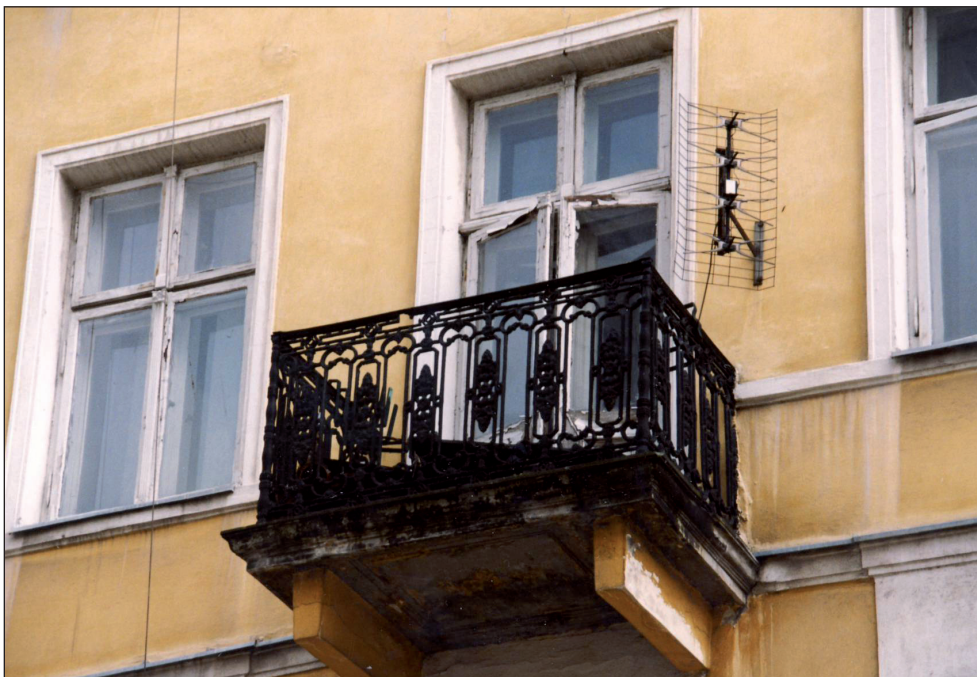
14a. Drzwi balkonowe otwierane na zewnątrz, ościeżnicowe, w kamienicy przy ul. Kruczej 13 (1889-90). Fot. J. Roguska 2003

14a. Balcony doors opened outwards, with windows frames, in the tenement house at 13 Krucza St. (1889-90). Photo J. Roguska 2003

skiej 61 (1881), Kruczej 13 (1889-90). Drzwi balkonowe otwierały się przeważnie do wnętrza – potwierdzając typ konstrukcji skrzynkowej lub półskrzynkowej, choć nie zawsze. Zdarzały się otwierane na zewnątrz – ościeżnicowe, raczej w pozaśródmiejskiej wtedy lokalizacji, jak przy ul. Kruczej 13 z lat 1889-90 (il. 14a).

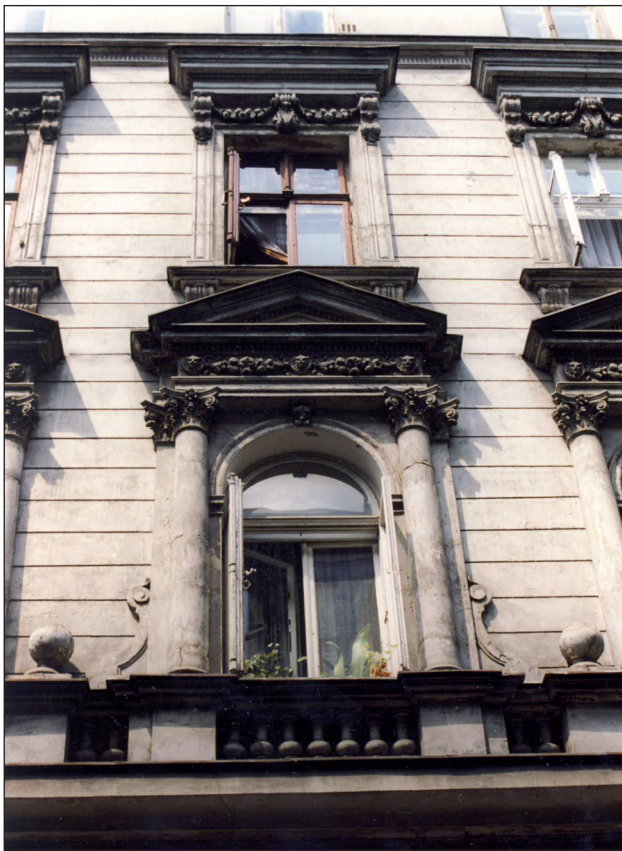
15. Okna kamienicy przy ul. Hożej 42 (część frontowa – 1892-93). Fot. J. Roguska 2003

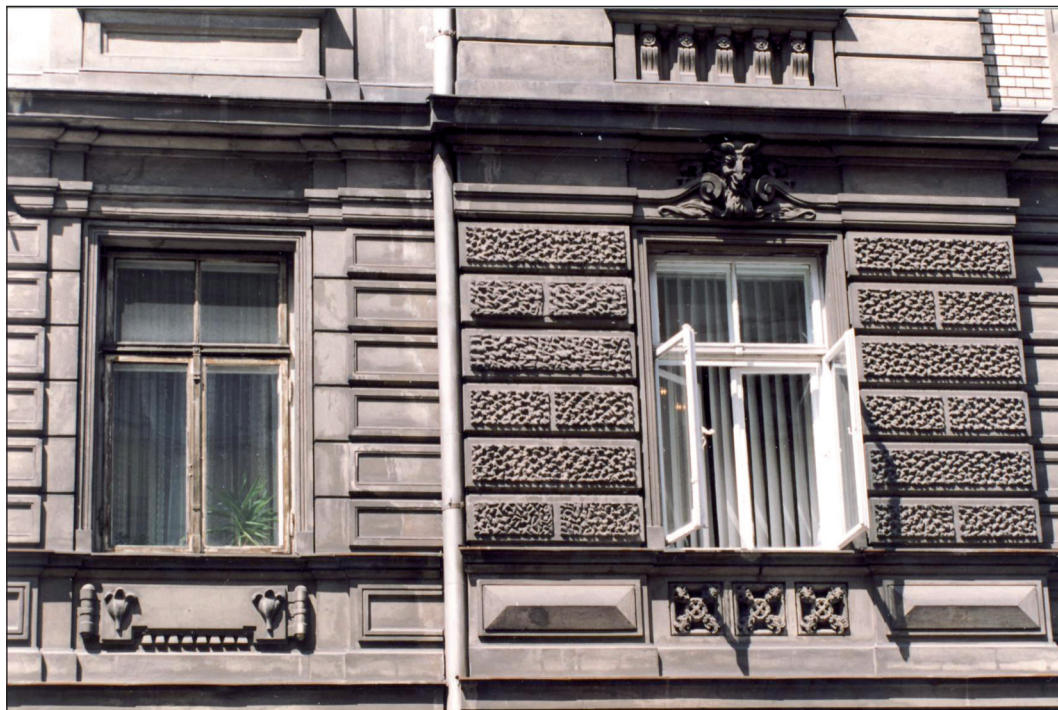
16. Okna kamienicy przy ul. Mokotowskiej 37/Koszykowej 24 (1901). Fot. J. Roguska 2003

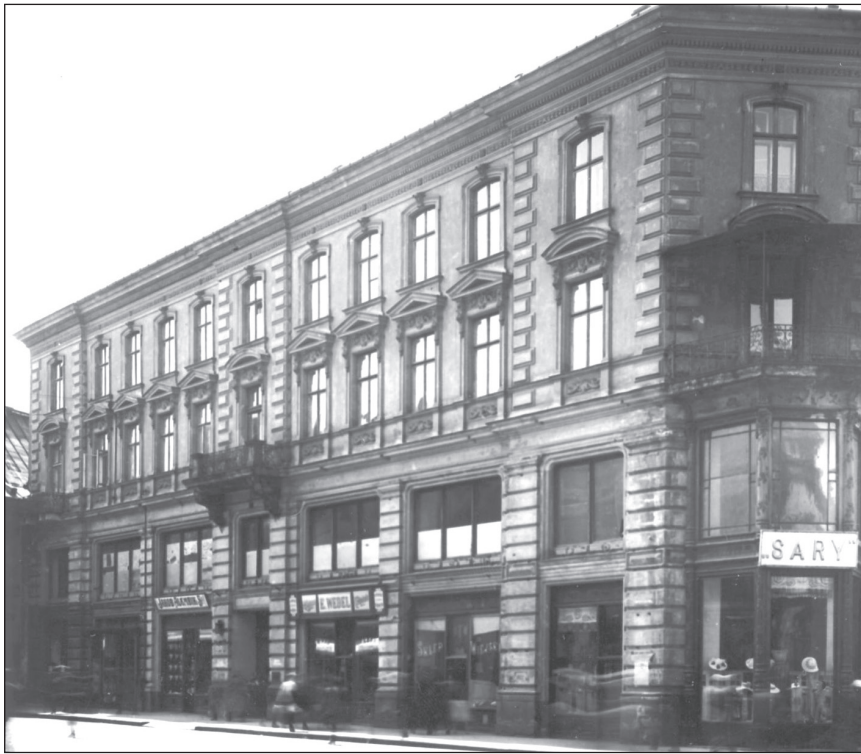
21. Kamienica przy zbiegu ul. Fredry 1 i ul. Wierzbowej ukończona w 1886 r. (nie istnieje). Fot. 1919. Źródło: Instytut Sztuki Polskiej Akademii Nauk

żącym”, nawet w 2 kondygnacjach, jak np. w kamienicy przy ul. Fredry 1 (1886) – il. 21, a także przy Krakowskim Przedmieściu 55 (1893), Marszałkowskiej 129 (1903-4) (wszystkie nie istnieją), Mazowieckiej/róg Traugutta (d. hr. Berga, 1907-10) – il. 51, w Al. Jerozolimskich 51 (1913). Wielkie witryny dzielone były często drewnianymi lub metalowymi szczeblinami na trzy lub dwa pola, z możliwością

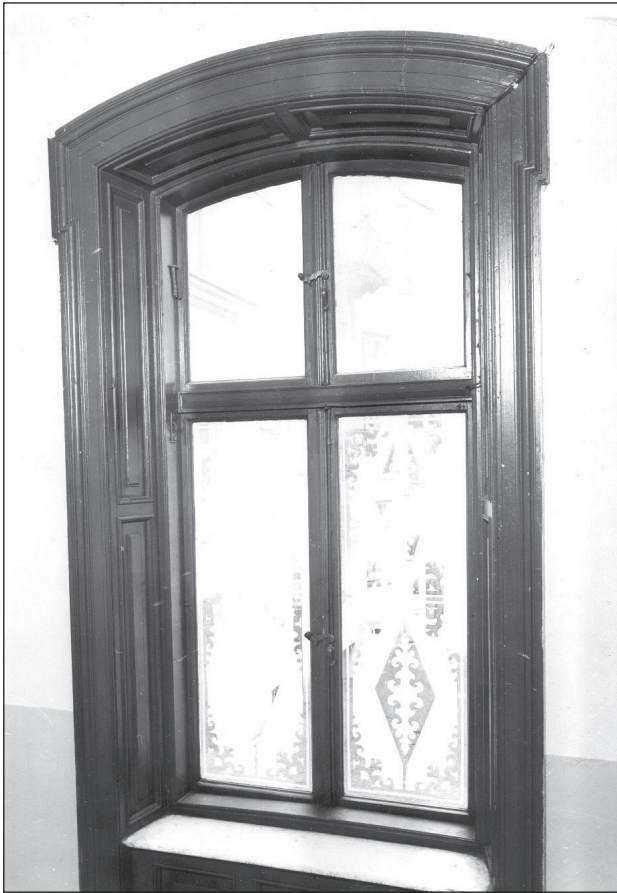
23. Okno klatki schodowej w kamienicy przy ul. Nowogrodzkiej 10. Fot. K. Kowalska, 1978  
 23. Window of the staircase in the tenement house at 10 Nowogrodzka St. Photo K. Kowalska, 1978

Okna głównych klatek schodowych odznaczały się niekiedy dużą dbałością o estetykę. Miały boazerijne wykładziny węgarów i szyby ze szkła trawionego, jak w kamienicy przy ul. Nowogrodzkiej 10 (1892-3, il. 23), lub kolorowego osadzonego w szprosach mających dekoracyjny rysunek, np. przy ul. Marszałkowskiej 41. Na początku XX wieku, zwłaszcza w domach secesyjnych, zdarzały się okna witrażowe, np. w kamienicy przy ul. Służewskiej 3 (1903-5, nie istnieje) – il. 24. Resztki witraży zachowały się w kamienicy w Alejach Jerozolimskich 51 (il. 25). W 2 połowie XIX wieku piony okien głównych klatek schodowych bywały wieńczone okrągłym lub eliptycznym oknem, np. przy Jasnej 17, Widok 24. Na początku XX wieku okulary zdarzały się nad wejściami z ulicy na główną

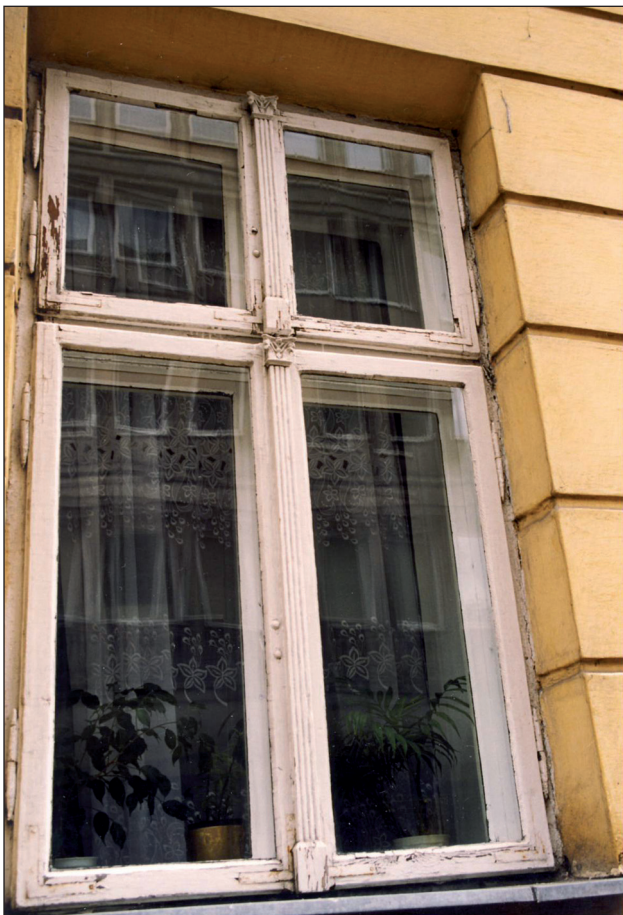
28. Okno kamienicy przy ul. Wilczej 15 (1885). Fot. J. Roguska 2003

słupka pionowego, z pionem wytworzonym w stanie zamkniętym przez ruchome listwy przymykowe, ten rodzaj „krzyża” określa się jako „pozorny”. Jedno ze skrzydeł wyposażane było w przylgę i listwę przymykową, kształtowaną często dekoracyjnie w formie drewnianej kolumniki lub pilastra, zwieńczonych małymi głowicami odlanymi z metalu (il. 28, 28a) lub miniaturowymi esownicami.

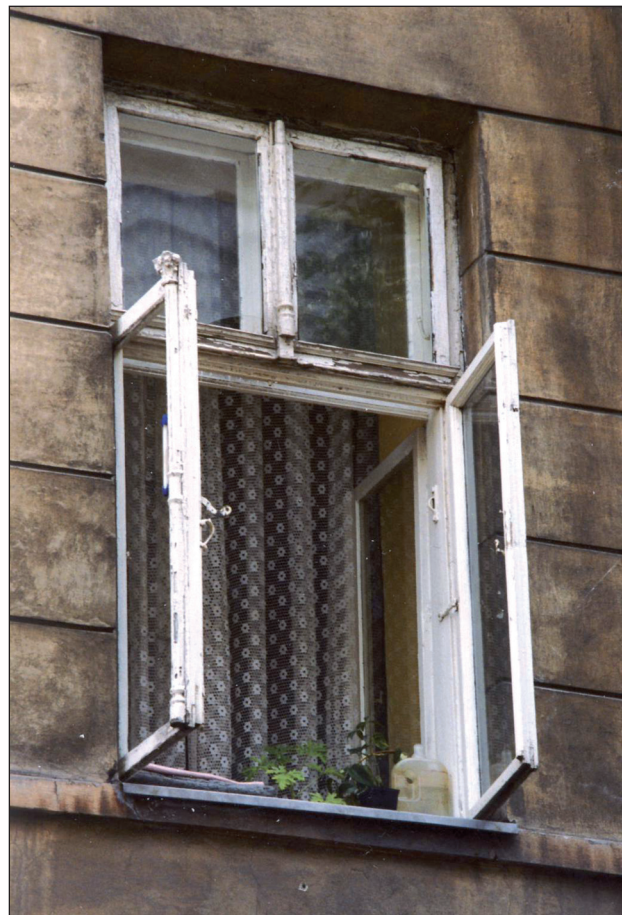
28a. Okno kamienicy przy ul. Kruczej 13 (1889-90).  
Fot. J. Roguska 2003

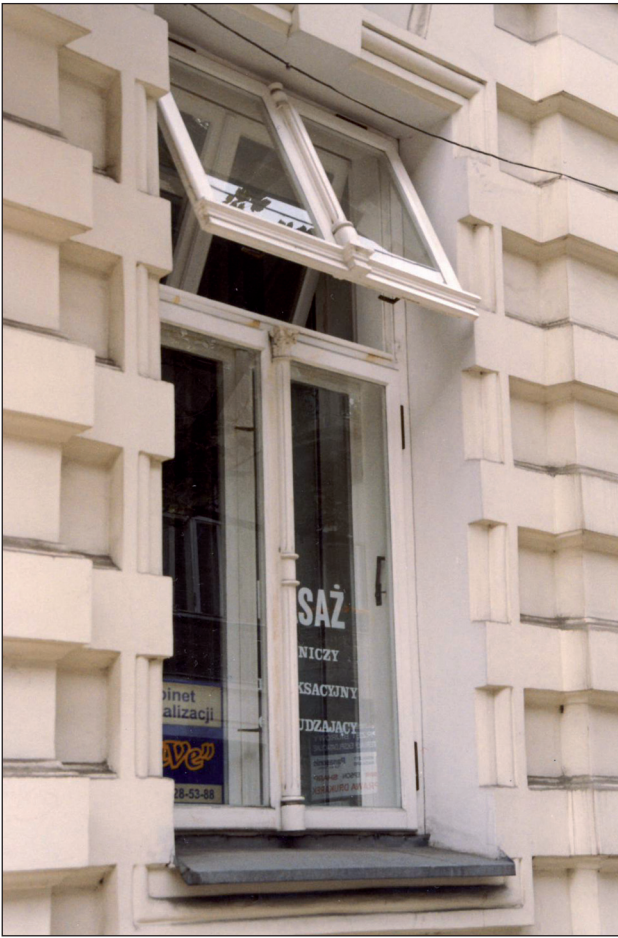
29. Okno kamienicy przy ul. Wilczej 18 (ok. 1880).  
Fot. J. Roguska 2003  
29. Window of the tenement house at 18 Wilcza St.  
(circa 1880). Photo J. Roguska 2003

optycznego, nieruchomą i usztywniającą szczebliną na dwie części, z nałożoną na szczeblinę kolumniką lub pilastrem, jak np. w kamienicy przy ul. Wilczej 18 (ok. 1880) – il. 29. **Okno prostokątne w formie stojącym z powyższym podziałem**, tj. w dolnej partii na dwa skrzydła ruchome, zamocowane w ramach bocznych, otwierane wokół pionowych osi oraz w górnej partii z nadśleciem, zamocowanym w śleminiu lub w górnej ramie, otwieranym uchylnie, podzielonym optycznie dekoracyjno-usztywniającym szprosem **stało się najpowszechniejszym typem okna w 2 połowie XIX wieku**. Nadślenia uchylne zaczęto wyposażać w okapniki (ściekwy) profilowane w drewnie, a także z blachy. Okna powyższego typu spotyka się jeszcze w kamienicach wznoszonych na początku XX w.

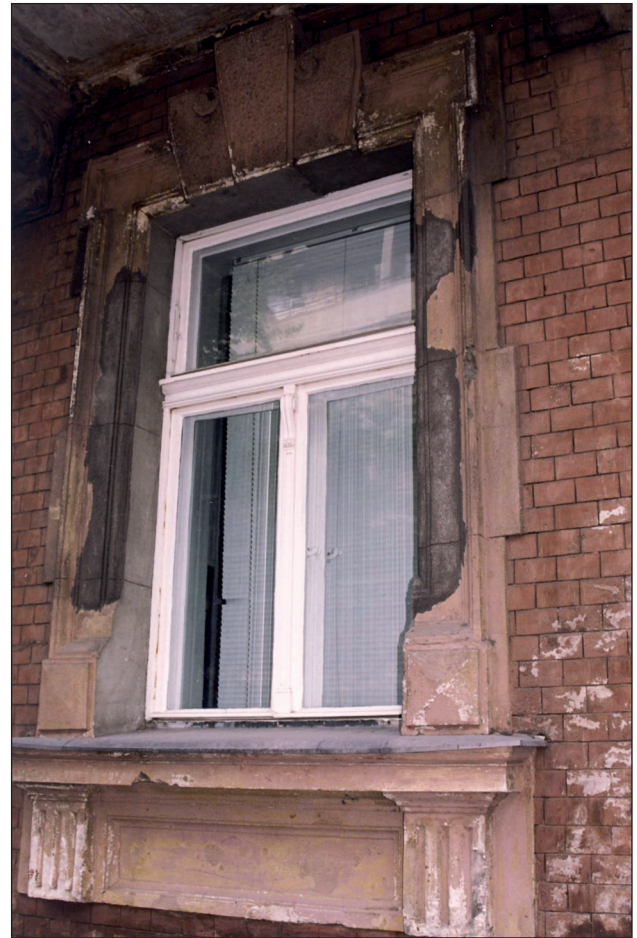
30. Okno kamienicy przy ul. Wiejskiej 21 (1892-93).  
Fot. J. Roguska 2003  
30. Window of the tenement house at 21 Wiejska St. (1892-93).  
Photo J. Roguska 2003

późniejszej i progresywnej na początku XX wieku, były okna prostokątne, pionowe, w dolnej części dwuskrzydłowe, ze śłemeniem oraz **niedzielonym nadślemiem** w górnej części. Wyraz optyczny takiego **podziału okna** ma **kształt litery T**. Ten podział okna widzimy np. w kamienicy przy ul. Wiejskiej 21 (1892-93) – il. 30. Stosowane już w XIX w. rozwiązania takie upowszechniły się na początku wieku XX. Zostały zastosowane m.in. w domu Spokornego w Al. Ujazdowskich (1903, nie istnieje), zachowały się m.in. w kamienicy Szelechowa w Alejach Ujazdowskich 17, przy ul. Nowogrodzkiej 44 (1903-4), przy ul. Poznańskiej 37 (1903-4) i w bardzo wielu innych.

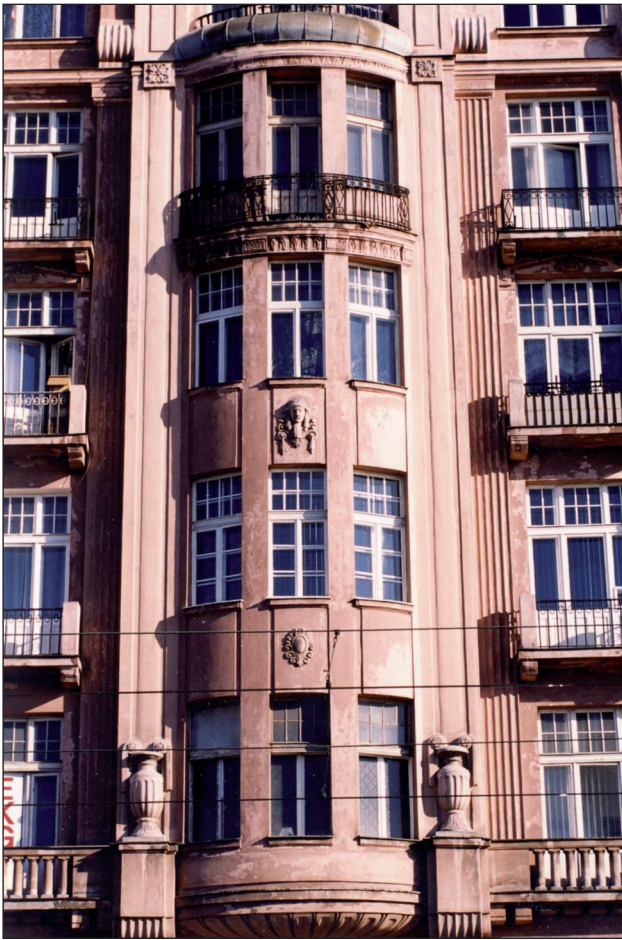
31. Okna w kamienicy w Alejach Jerozolimskich 49 (1913).  
Fot. J. Roguska 2003

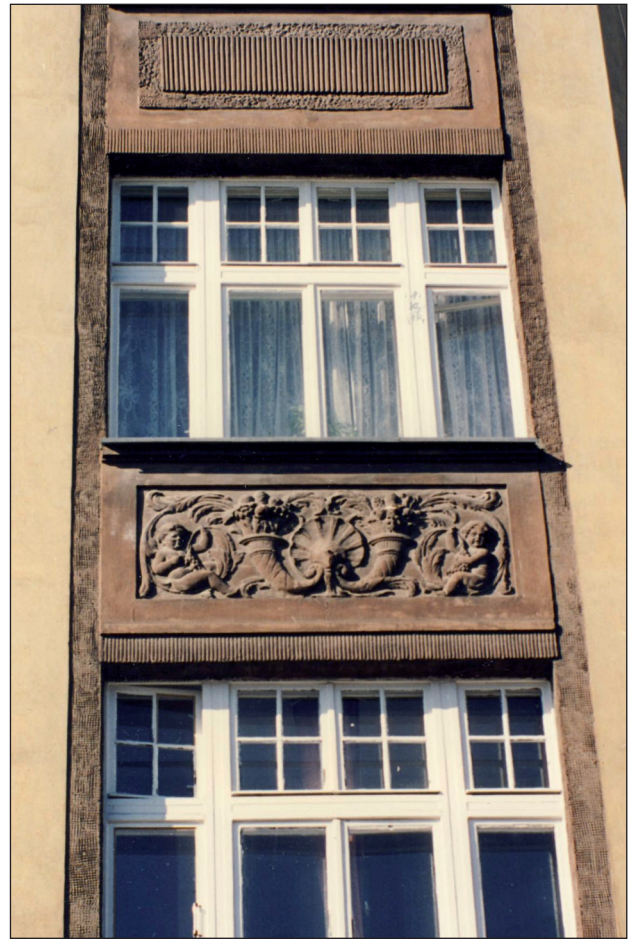
32. Okna w kamienicy przy ul. Flory 1 (1912). Fot. J. Roguska  
2003

Nadślemia okien uwolnione wcześniej od pionowego dekoracyjnego słupka pośrodku, na początku XX wieku zaczynają być dzielone cienkimi szczeblinami na drobną „kratkę” o polach zbliżonych do kwadratu. „Przekratkowanie” górnej części stanowi bardzo charakterystyczny wyraz plastyczny okna

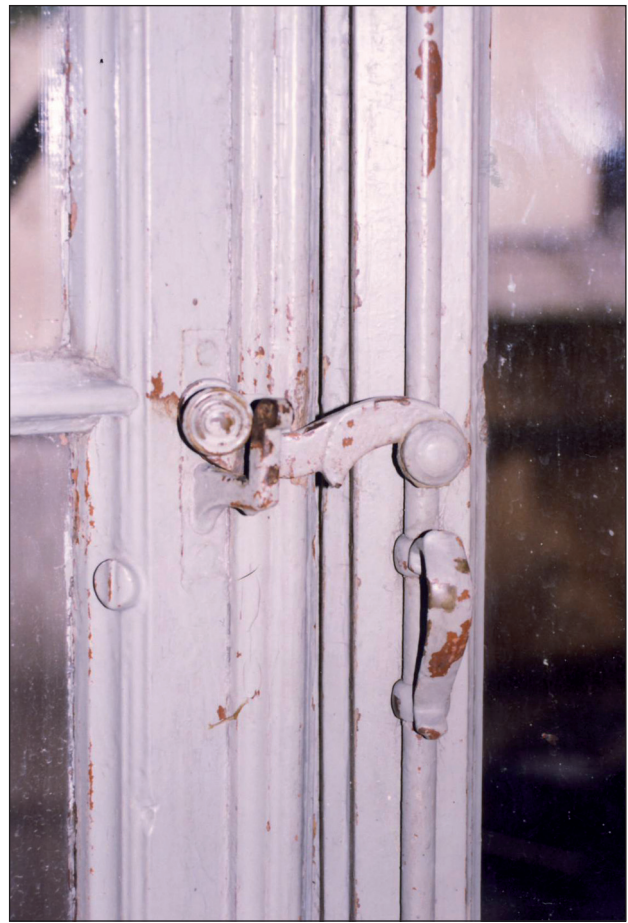
34. Środkowy fragment mechanizmu zawrotnicy (bagnetsztangi) okna na klatce schodowej w kamienicy przy ul. Marszałkowskiej 41. Fot. J. Roguska 2003

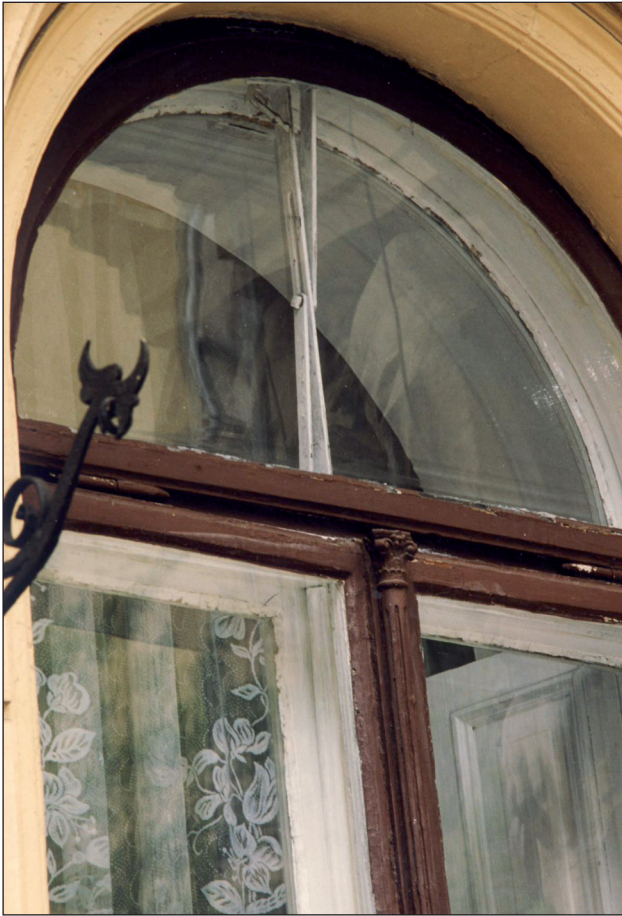
35. Okucia okna w kamienicy przy ul. Mokotowskiej 57.  
Fot. J. Roguska 2003

rozwolek dostosowanych do typu konstrukcji okna (ościeżnicowej, skrzynkowej, krosnowej) – nożycowych, sprężynowych, spinaczowych (il. 35). Do otwierania wysoko umieszczonych nadłemi służyły dźwigniki i bardziej skomplikowane automaty linkowe i dźwigniowe.

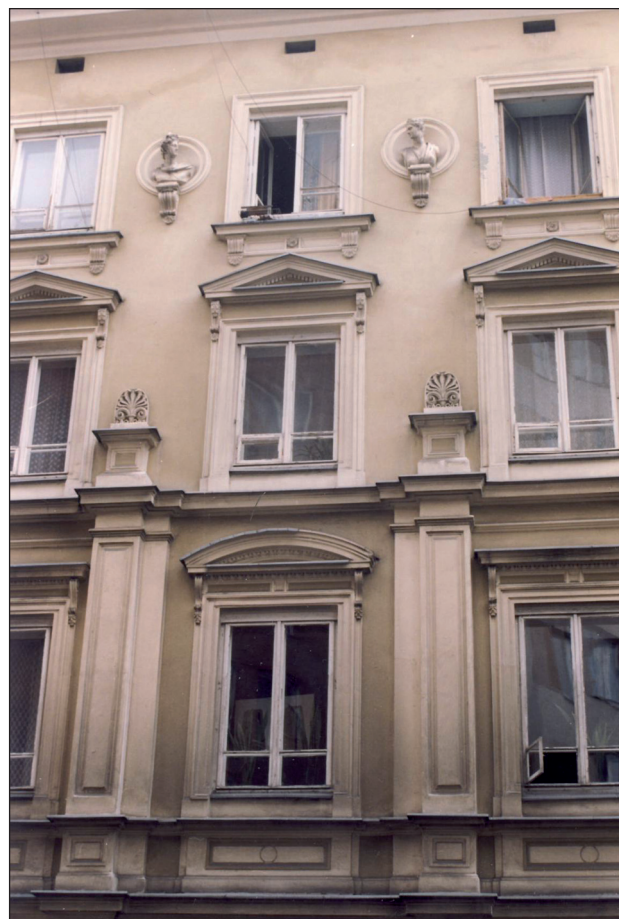
37. Fragment elewacji domu przy ul. Zgoda 3 (1874-75).  
Fot. J. Roguska 2001  
37. Fragment of elevation of the house at 3 Zgoda St. (1874-75). Photo J. Roguska 2001

W latach 50., 60., 70. XIX w. najpowszechniejsze były okna w formie prostokątnej „stojącym” ujęte w profilowane opaski często zwieńczone naczółkiem trójkątnym lub odcinkowym albo gzymsem prostym wspartym na konsolach (il. 37). Progresywnym typem oprawy było obramienie typu edykułowego z pilastrami a potem kolumnami na cokołach, z belkowaniem zwieńczonym trójkątnym lub odcinkowym naczółkiem (il. 38, 39).

Okolo połowy XIX wieku i w następnych dekadach lat 50., 60., 70., a także później choć już nie wyłącznie, kompozycje fasad domów i obramień okien nawiązywały do renesansu włoskiego. Zdarzały się po lata 70. – coraz rzadziej – motywy dekoracyjne będące śladem poprzedniej epoki neoklasycyzmu, jak palmety, akroteria, zębowniki, zdobiące gzymsy obramień okiennych (il. 10, 37).

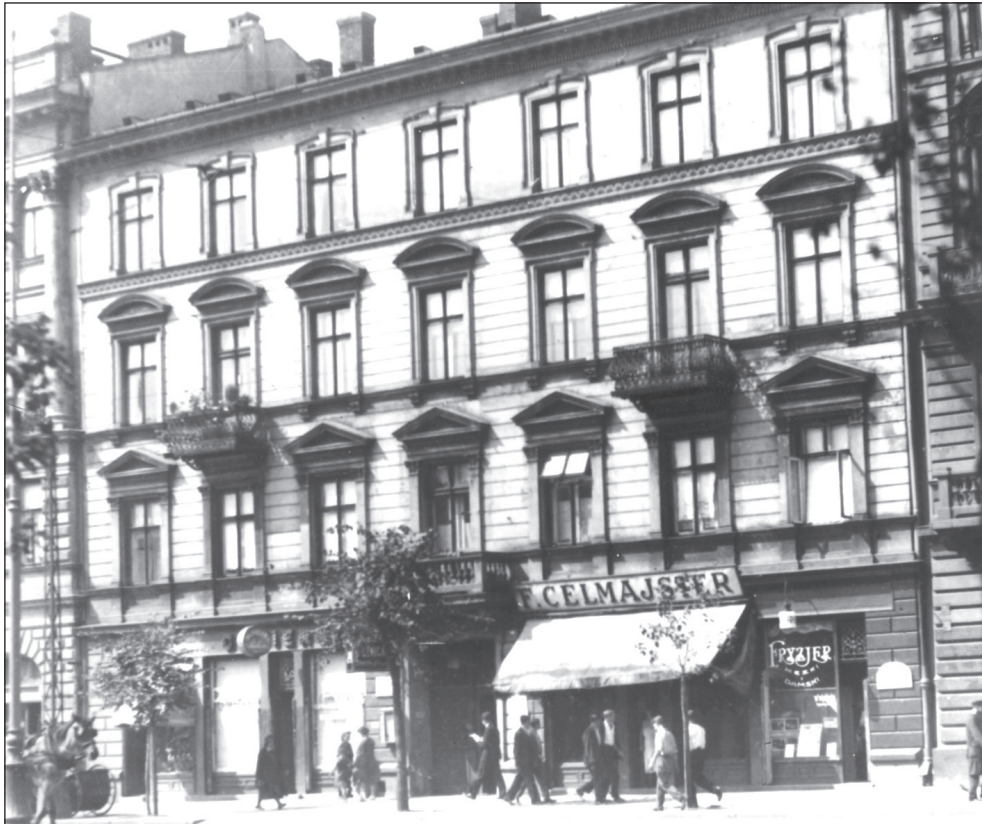
38. Kamienica przy ul. Chłodnej 24 (1875). Źródło: Narodowe Archiwum Cyfrowe  
38. Tenement house at 24 Chłodna St. (1875). Source: National Digital Archive

W latach 60., 70. XIX w. kompozycje fasad były zdecydowanie horyzontalne dzięki układowi okien i ich obramień, uporządkowanych osiowo, jednakowych w ramach kondygnacji, tworzących horyzontalne ciągi z respektowaniem poziomych ram kondygnacji, podkreślonych gzymсами kordonowymi (il. 38). Formami edykułowych obramień były wyróżnione najczęściej okna pierwszego piętra – „piano nobile”, a z czasem też okna drugiego piętra, choć wyższe kondygnacje (wewnątrz mające mniejszą wysokość) wymagały redukcji np. cokołu edykuły i wsparcia okien wprost na gzymsie kordonowym. Były to w sumie dość poprawne, „czyste” interpreta-

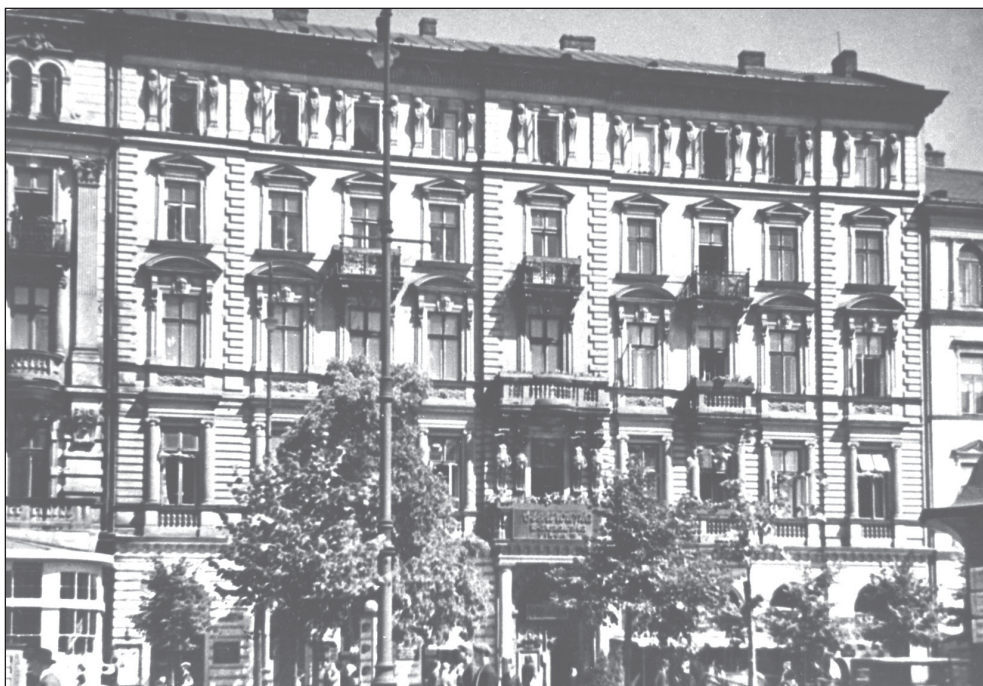
39. Kamienica w Alejach Jerozolimskich 28 (dawniej 8). AMWKZ, Zbiór Referatu Gabarytów. Fot. sprzed 1939  
39. Tenement house at 28 Aleje Jerozolimskie (formerly 8). AMWKZ, Volumetric Section collection. Photo before 1939

Pod koniec lat 70., w latach 80. i 90. XIX w. można obserwować rosnącą plastyczność i dekoracyjność obramień okien (il. 39, 40), wplatanie motywów barokowych. Coraz częściej pilastry w obramieniach były zastępowane przez kolumny (il. 39), czasem zdobione do 1/3 wysokości jak w renesansie francuskim i niemieckim (il. 40), a niekiedy miejsce kolumn zajmowały odlewy kariatyd. Bogate obramienia pochodne od formy edykuły otrzymują często na początku lat 80. już nie tylko okna pierwszego piętra, ale i drugiego (il. 39). Brakuje miejsca na wprowadzenie poprawnej formy. Okna wyższej

kondygnacji opierają się na naczółkach obramień niższego piętra, między które wciskane są balkony wyższej kondygnacji. Zakłóca to czytelność horyzontalnego układu obramień okien, a pojawienie się ryzalitów, w których okna miewają bogatsze ukształtowanie niż pozostałe na kondygnacji (il. 40) pogłębia to wrażenie i zwiększa światłocieniowość bogato dekorowanej fasady. Zwiększa się wysokość, przybywa kondygnacji. Okna ostatniej kondygnacji, często półkolistie zamknięte, dekoruje się w taki sposób, że stają się elementami fryzu pod gzymsem wieńczącym (il. 39).

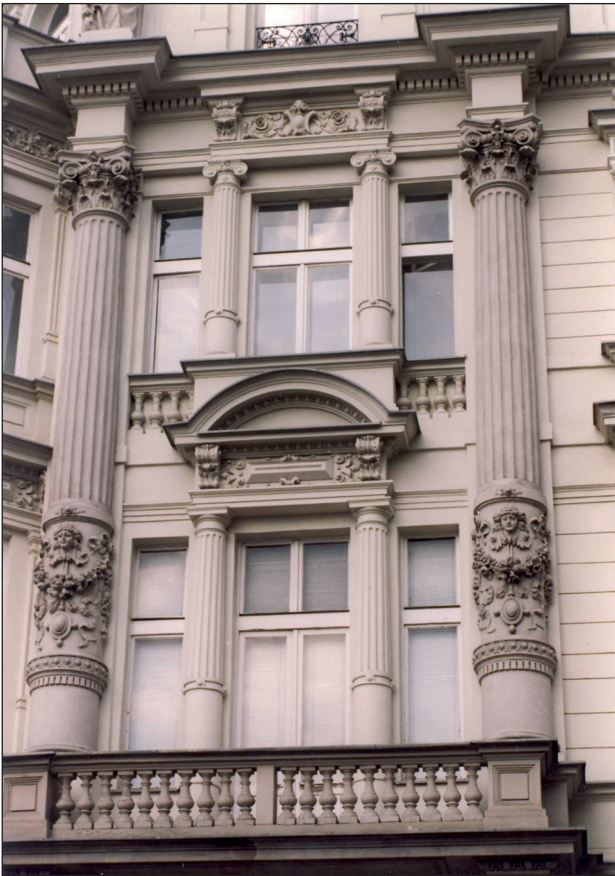
40. Okna kamienicy pierwotnie E. Wedla przy zbiegu ul. Szpitalnej 8 i Górskiego (1893). Fot. J. Roguska 2003  
 40. Windows of the tenement house originally of E. Wedel at the crossroads of 8 Szpitalna St. and Górskiego St. (1893). Photo J. Roguska 2003

W latach 80. i 90. XIX wieku sięga się w obramieniach okien po motywy renesansu północnego: francuskiego i niemieckiego. Obramienia okien w tynku udającym ciosy kamienne czasem na tle czerwonej lub żółtej licówki ceglanej, wiązane są „łańcuchowo” w pionie uzupełnione bogatą dekoracją, zawierającą motywy północnego renesansu – ornament zawijany, pryzmatyczne guzy (il. 40), a z czasem, na początku XX wieku – eklektyczną dekorację (il. 41).

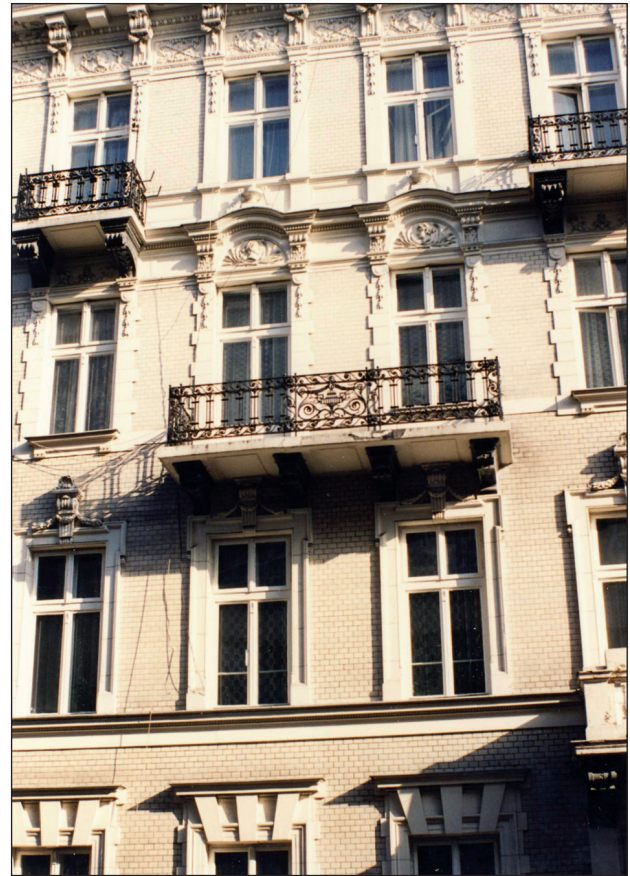
41. Okna kamienicy przy ul. Mokotowskiej 50 (1902). Fot. J. Roguska 2003  
 41. Windows of the tenement house at 50 Mokotowska St. (1902). Photo J. Roguska 2003

Pod wpływem secesji około 1900 r. obramienia okien utrzymanych w duchu eklektycznego historyzmu ulegają spłaszczeniu (por. il. 41), a dawne formy edykułowe – skrajnie eklektycznym przekształceniom i w końcu odrzuceniu.

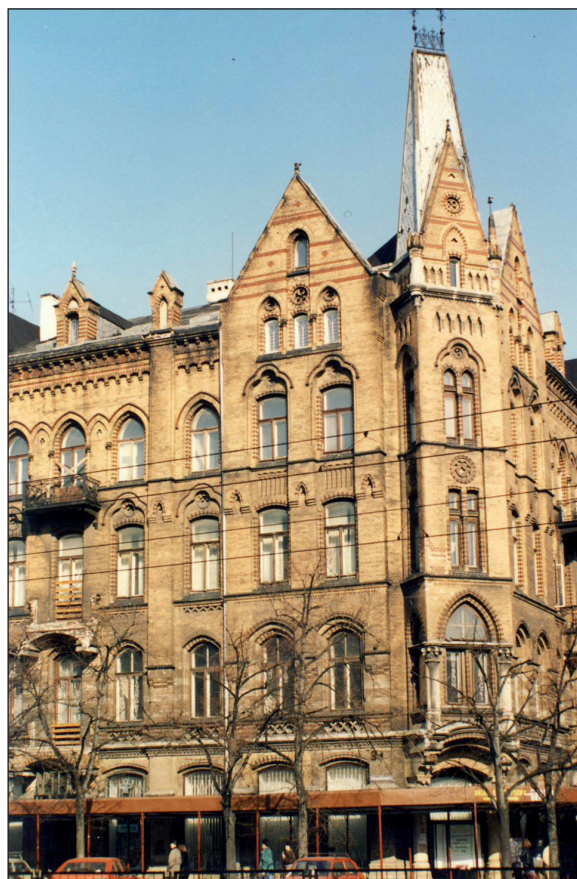
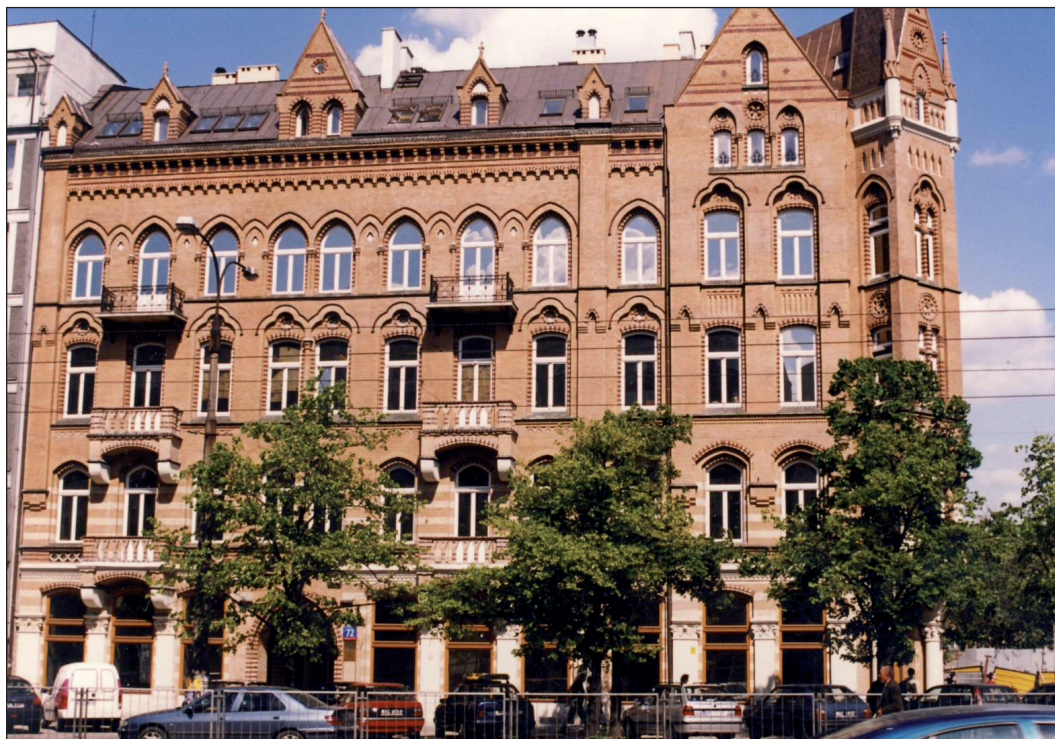
W latach 90. XIX w. w kamienicach wznoszonych w duchu gotyku stosuje się w obramieniach okien fazowania, profilowaną, kolorową cegłę glazurowaną, zdarzają się ostrołuczne zamknięcia okien, ale jako mało praktyczne zastępowane są często łukami odcinkowymi (il. 42, 43).

42. Kamienica przy ul. Marszałkowskiej 72 (1897).  
Fot. J. Roguska 1998, przed remontem  
42. Tenement house at 72 Marszałkowska St. (1897).  
Photo J. Roguska 1998, before renovation

43. Kamienica przy ul. Marszałkowskiej 72 (1897). Fot. J. Roguska 2003, po remoncie  
43. Tenement house at 72 Marszałkowska St. (1897). Photo J. Roguska 2003, after renovation

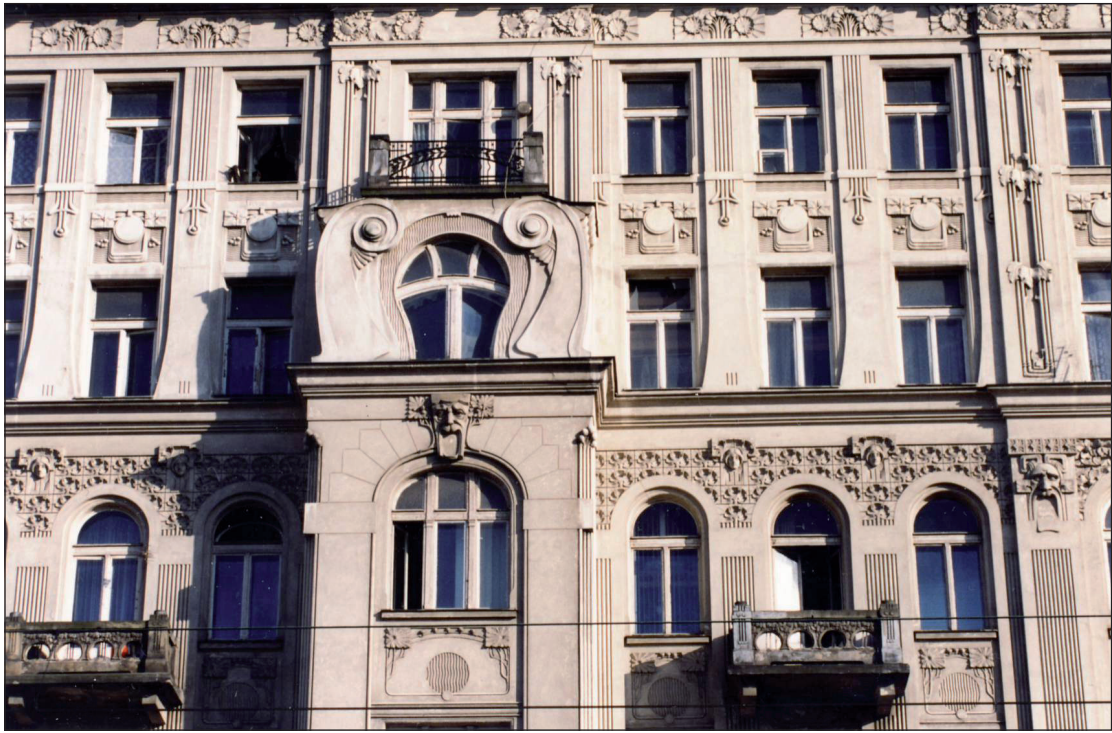
44. Okna górnych pięter w kamienicy w Alejach Jeruzolimskich 47 (1905-06). Fot. J. Roguska 2003  
 44. Windows of the upper stories of the tenement house at 47 Aleje Jeruzolimskie (1905-06). Photo J. Roguska 2003

Secesja na początku XX wieku odrzuciła historyczny detal i ornamentykę. Okna tracą wypukłe obramienia. Ujęte w gładkie otwory stają się elementami większych kompozycji ściany dekorowanej secesyjną ornamentyką, w pierwszych latach XX w. – roślinną, zwierzęcą (il. 44) a następnie około 1910 r. – geometryczną, rozmieszczoną w starannie wybranych miejscach, skoordynowanych z układem okien (il. 45).

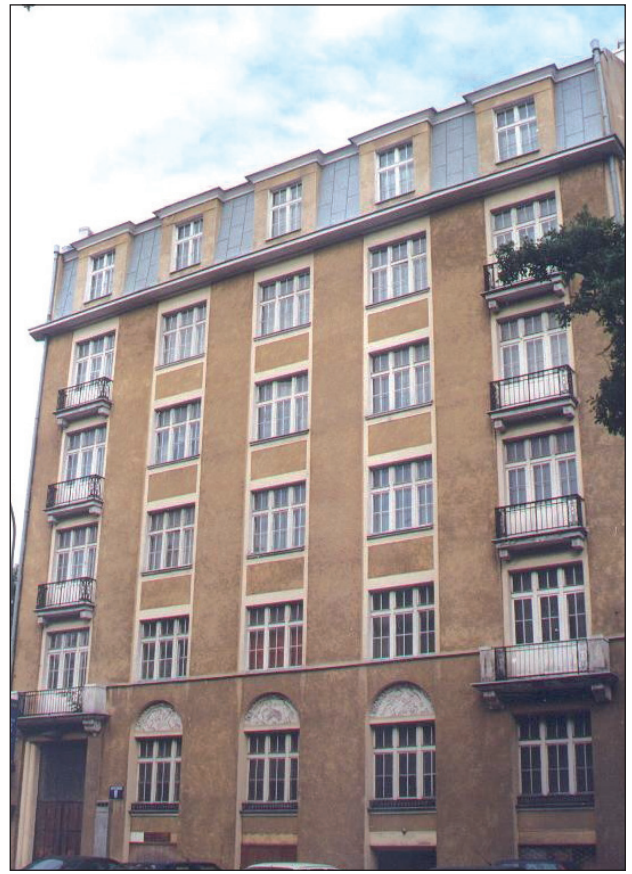
46. Kamienica w Alei Szucha 8 (1912). Pierwotnie licowana częściowo szarą cegłą cementową. Fot. J. Roguska 2000  
 46. Tenement house at 8 Aleja Szucha 8 (1912). Originally partly covered with grey cement brick. Photo J. Roguska 2000

czonego schematu klasycznego – cokół zaznaczony np. półkolistymi wnękami z wycofaną z lica płaską i pełną umiaru dekoracją nad oknami, piony okien ujęte w pasy międzyokienne i zwieńczenie prostym gzymsem (il. 46). Powstają też fasady mniej ascetyczne, ale i w nich okna są pozbawione obramień, są częścią kompozycji, której projektanci posługują się uproszczonymi schematami kompozycyjnymi i motywami o rodowodzie historycznym, głównie klasycznym.

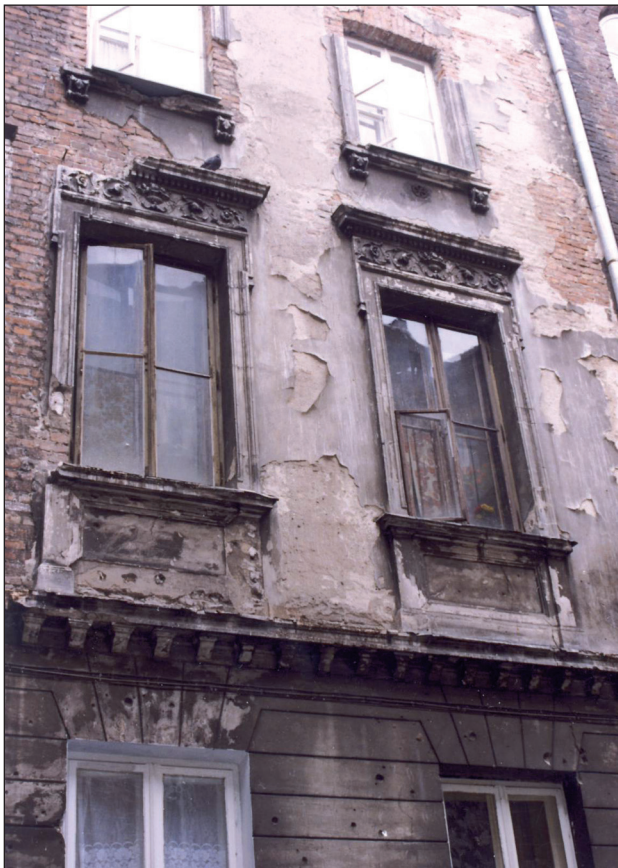
47. Okna w elewacji od podwórza kamienicy przy ul. Hożej 42 (1892-93). Fot. J. Roguska 2003

Wbrew powszechnemu i na ogół uzasadnionemu mniemaniu, że okna od podwórza były pozbawione najczęściej oprawy architektonicznej, można wskazać немало kamienic z zachowanymi obramieniami okien podwórzowych (il. 47). Oprawy okien od podwórza nie powtarzały motywów i obramień stosowanych w fasadach.
