## OKNA I ICH OPRAWA ARCHITEKTONICZNA W WARSZAWSKICH KAMIENICACH W DRUGIEJ POŁOWIE XIX I NA POCZĄTKU XX WIEKU<sup>1</sup>

JADWIGA ROGUSKA

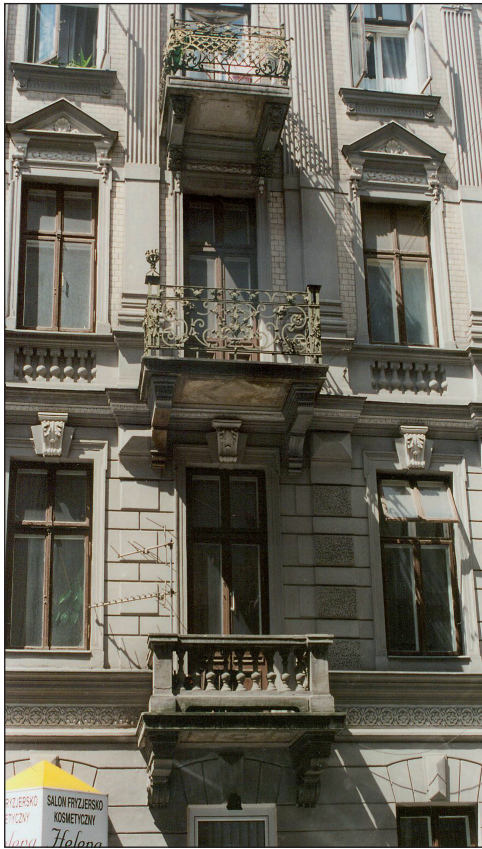
48. Fragment kamienicy przy ul. Wilczej 32 (1897) z zachowaną pierwotną stolarką okienną i ciemną kolorystyką na zewnątrz. Fot. J. Roguska 2002

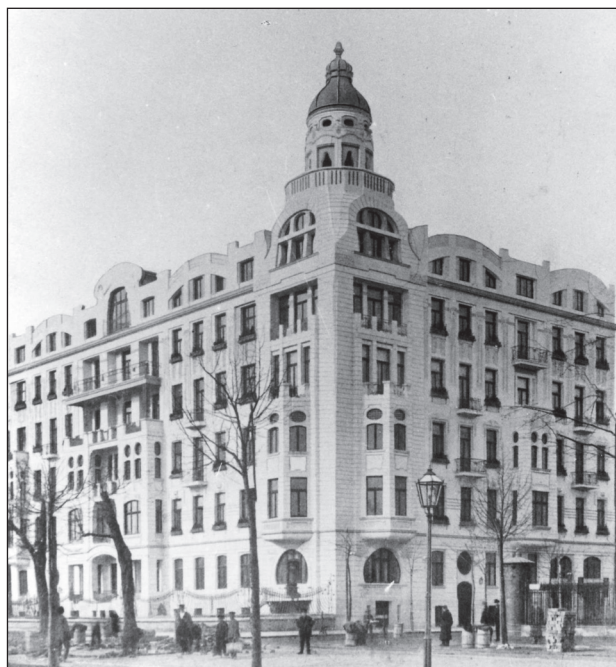
50. Kamienica Spokornego w Alejach Ujazdowskich (1903) – nie istnieje. „Przegląd Techniczny” 1904, nr 25  
50. Tenement house of Spokorny at Aleje Ujazdowskie (1903) – does not exist. “Przegląd Techniczny” 1904, no 25

Nawet domy uchodzące za czyste przejawy warszawskiej secesji otrzymały na początku XX w. stolarkę z ciemnym na zewnątrz malowaniem, np. nieistniejące, ale znane w pierwotnej postaci z publikacji kamienice: Spokornego w Alejach Ujazdowskich (1903) – il. 50 i Tołwińskiego przy ul. Służewskiej 3 (1903-05)<sup>25</sup>. Ciemna barwa pierwotna przebija spod łuszczącej się późniejszej farby białej w secesyjnej kamienicy przy ul. Górnośląskiej 22 (1904).
