Praktyczny przykład skutecznej detekcji i lokalizacji wylądowań niezupełnych metodą emisji akustycznej w transformatorze elektroenergetycznym

Practical example of effective detection and location of partial discharges by the acoustic emission method in an electric power transformer

W artykule przedstawiono wyniki pomiarów sygnałów EA towarzyszących normalnej eksploatacji transformatora elektroenergetycznego o mocy 270 MVA i napięciu górnym 110 kV. W celu poprawnej oceny intensywności zmierzonych na badanym transformatorze sygnałów EA, pochodzących od występujących we-

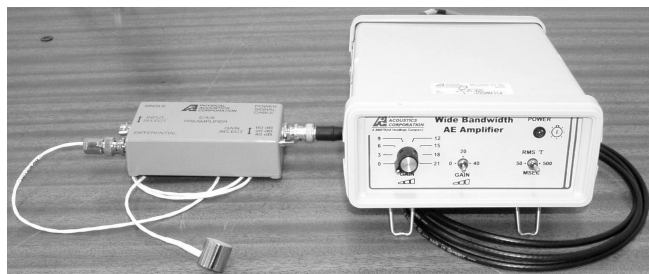
Rys. 1. Widok układu pomiarowego: a) przetwornik piezoelektryczny, przedwzmacniacz i układ wzmacniająco – filtrujący, b) karta pomiarowa
Fig. 1. View of the measuring set-up: a) piezoelectric transducer, sub-amplifier and amplifying – filtering system, b) measuring card

Sygnaly EA generowanej wewnątrz kadzi rejestrowano przetwornikiem stykowym WD AH17 firmy Physical Acoustics Corporation (PAC) umieszczonym na zewnętrznej ścianie kadzi. Wykorzystany przetwornik charakteryzuje się wysoką czułością: ($55 \text{ dB} \pm 1,5 \text{ dB}$ w odniesieniu do V/ms^{-1}) oraz szerokim pasmem przenoszenia: od 100 kHz do 1 MHz w zakresie $\pm 10 \text{ dB}$, przy czym całkowite jego pasmo częstotliwościowe mieści się w przedziale $(0 \div 1) \text{ MHz}$. Przetwornik poprzez przedwzmacniacz, podłączono do układu wzmacniającego i filtrującego. Zastosowano filtr pasmowo – przepustowy o częstotliwościach odcięcia 10 i 700 kHz . Sygnał pomiarowy wzmacniano o 43 dB . Przebiegi czasowe sygnałów EA generowanej przez WNZ rejestrowano za pomocą karty pomiarowej firmy Acquitek CH 3160. Maksymalna częstotliwość próbkowania karty wynosi 40 MHz , przy rozdzielczości 12 bitów. Podczas wykonywania pomiarów zastosowano częstotliwość próbkowania $2,56 \text{ MHz}$. Rejestrowano sygnały akustyczne występujące w pełnym okresie napięcia zasilającego. Ogólny widok przetwornika piezoelektrycznego wraz z przedwzmacniaczem, układem wzmacniająco – filtrującym oraz kartą pomiarową przedstawiono na rys. 1.

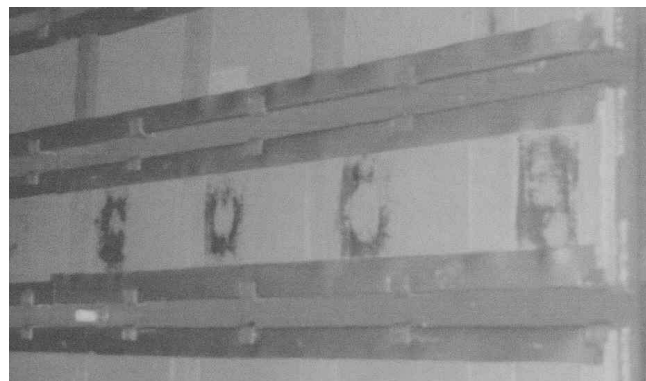
Rys. 6. Widok konstrukcji ekranu magnetycznego [7]

Fig. 6. View of the magnetic screen construction [7]

Lokalizacja obszaru występowania WNZ w transformatorze przeprowadzona metodą największej głośności wskazała dwa rozległe obszary. Analiza dokumentacji dotyczącej pracy i zabiegów remontowych przeprowadzonych w badanej jednostce wykluczyła możliwość występowania WNZ na olejowych częściach przepustów lub ich połączeniach, zarówno od strony górnego, jak i dolnego napięcia. Prawdopodobną przyczyną występowania WNZ są uszkodzenia ekranów magnetycznych. Uszkodzenia te prawdopodobnie są związane z lokalnymi pęknięciami elementów mocujących ekran do kadzi lub wadliwymi połączeniami poszczególnych elementów. Na rys. 6 przedstawiono widok fragmentu ekranu magnetycznego stosowanego w tego typu transformatorach elektroenergetycznych.
