Zastosowanie najnowszych technik nieniszczących w badaniach tynków zabytkowych na przykładzie dekoracji sgraffitowej w Bożnowie

Application of novel nondestructive techniques to investigations of historical plasters: a case study of sgraffito decoration in Bożnów

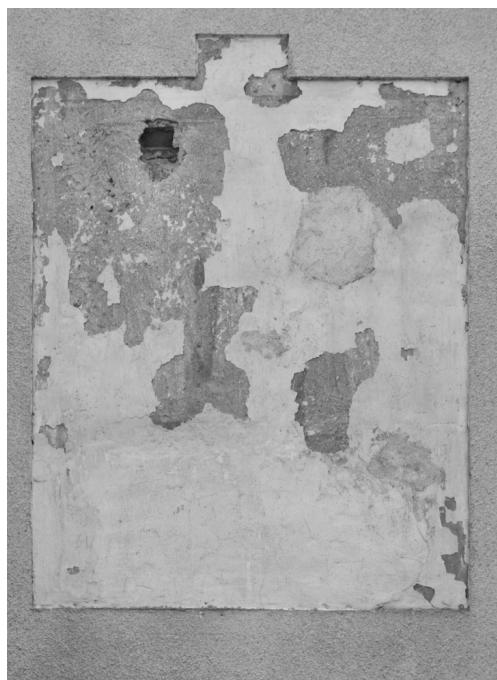
Rys. 1. Stan obiektu przed konserwacją w 2008 r.
Fig. 1. State of the object before restoration in 2008

Wykonane w 2008 roku badania termowizyjne i radarowe pozwoliły na określenie stanu zachowania tynków i (rys. 1, 4, 6). Oryginalny tynk sgraffitowy zachował się w ok. 70%. Największe jego ubytki występują w dolnej partii, gdzie znajdowała się inskrypcja, oraz w kilku miejscach w obrębie sceny figuralnej i dekoracji ornamentalnej. Na całej powierzchni dekoracji sgraffitowej występowały liczne, drobne ubytki zaprawy wykonane przez murarzy przed tynkowaniem kościoła. Większość z nich została wypełniona nową zaprawą w trakcie dawnych prac konserwatorskich. Zachowany tynk sgraffitowy był oddzielony od muru w ok. 90%. Charakterystyczną cechą były liczne rozwarstwienia, występujące pomiędzy murem a tynkiem podkładowym, pomiędzy tynkiem podkładowym a tynkiem sgraffitowym oraz w strukturze samego tynku sgraffitowego. Zakresy ich występowania uwidoczniono za pomocą badań termowizyjnych kamerą Therma-Cam™P65, natomiast grubości rozwarstwień oraz głębokości, na których występują, określiły badania radarowe.

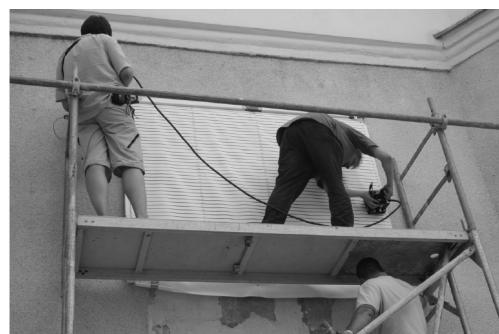
Technika GPR (*ground penetrating radar*) polega na pomiarze czasu powrotu echa fali radarowej ulegającej odbiciu na granicy ośrodków o różnych stałych dielektrycznych. Zjawisko to pozwala na wykrywanie tzw. anomalii znajdujących się pod powierzchnią tynku. System GPR wyprodukowany przez firmę IDS (Włochy) (rys. 2) składał się z anteny bipolarnej emitującej impulsowe fale radarowe o częstotliwości 2 GHZ oraz anteny odbiorczej. Jednostka sterująca urządzeniem sprzężona była z komputerem. Oprogramowanie będące integralną częścią systemu pozwoliło na akwizycję i wstępna ocenę jakości pojedynczych profili radarowych uzyskiwanych poprzez skanowanie powierzchni anteną. Do analizy szeregi profili GPR uzyskanych z określonej powierzchni (tzw. siatek profili GPR) oraz wykonywania trójwymiarowych map rozkładu anomalii poprzez integrację siatek profili stosowano oprogramowanie GRED 3D dostarczone również przez firmę IDS.

Rys.2. Skanowanie powierzchni sgraffita za pomocą systemu GPR
Fig. 2. Scan of sgraffito decoration surface by GPR system
