ZJAWISKO FRETTINGU W KONSTRUKCJACH LOTNICZYCH

Jerzy Jachimowicz, Piotr Kozłowski, Grzegorz Moneta, Elżbieta Szymczyk

Streszczenie

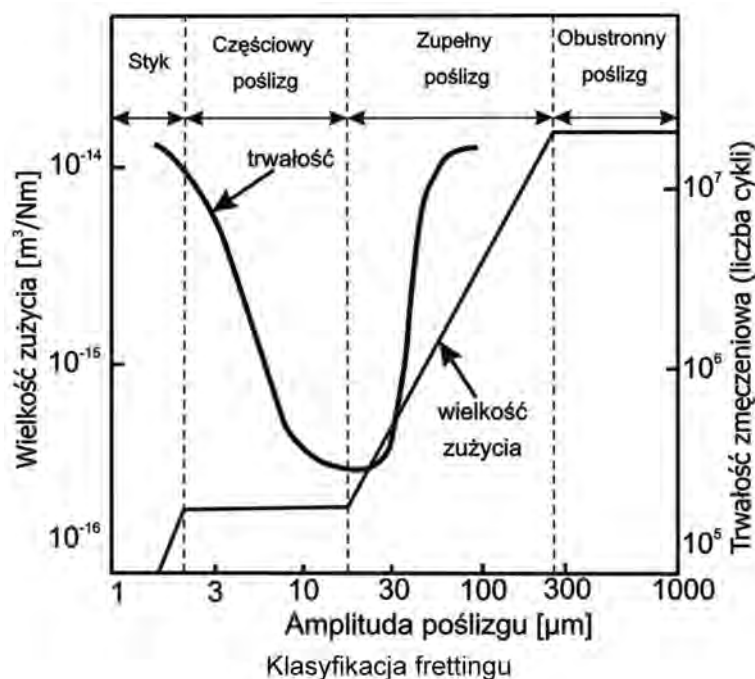
Rys. 1. Wielkość zużycia i trwałość zmęczeniowa frettingu w funkcji amplitudy mikroślizgów zachodzących w styku elementów konstrukcji [6]

Stosowana powszechnie klasyfikacja zjawiska frettingu została zaproponowana w [6] i jest przedstawiona na rys. 1 gdzie zaproponowano podział zjawisk oparty na wielkości amplitudy mikroślizgów w kontakcie stykających się elementów.

Rozróżnia się: styk nieruchomy, styk z częściowymi (lokalnymi) mikroślizgami, styk z całkowitym mikroślizgiem, styk z ślizgiem obustronnym (posuwisto-zwrotnym). Na rysunku przedstawiono również charakter zużycia ciernego oraz trwałości zmęczeniowej w funkcji amplitudy mikroślizgu.

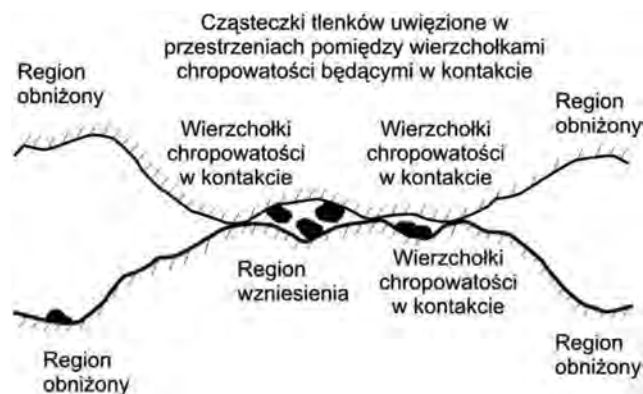
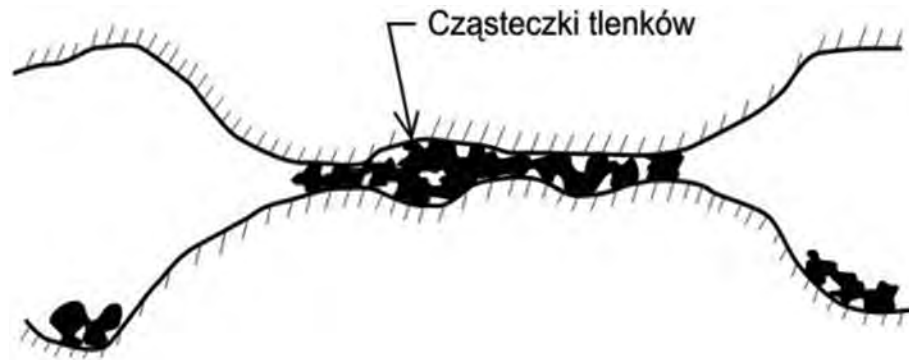
a) Kumulacja cząsteczek tlenków w przestrzeniach między wierzchołkami chropowatości

b) Powstanie jednego, złożonego obszaru po wypełnieniu przestrzeni między wierzchołkami chropowatości produktami zużycia

c) Przemieszczanie się cząsteczek tlenków do przyległych obniżonych regionów

Rys. 5. Schematyczna prezentacja formowania się i kumulacji produktów zużycia frettingowego

Istotnym czynnikiem w rozwoju frettingu jest fakt powstawania tzw. produktów zużycia. Mechanizm powstawania i oddziaływania produktów zużycia przedstawiono schematycznie na rys. 5. Powstawanie tych produktów na ogół w postaci tlenków oraz ich obecność pomiędzy wierzchołkami nierówności przyspiesza proces zużycia ponieważ cząsteczki tlenków działają jak ścierniwo.

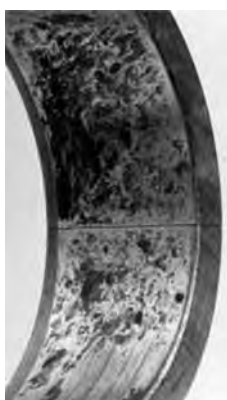
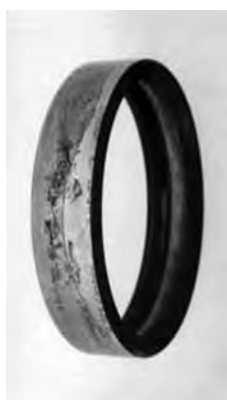
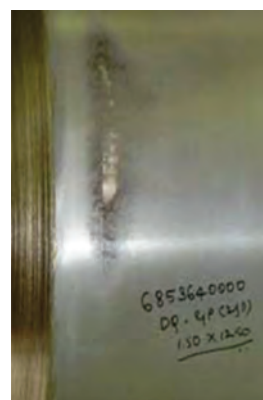
a) wewnętrzna bieżnia łożyska-fretting

b) zewnętrzna bieżnia łożyska-fretting

c) arkusz blachy-fretting

d) arkusz blachy-fretting

Rys. 6. Przykład korozji czarnej w łożyskach tocznych: a) i b) wg [9] oraz w blasze c) i d) wskutek drgań w czasie transportu technologiczno-produkcyjnego [10]

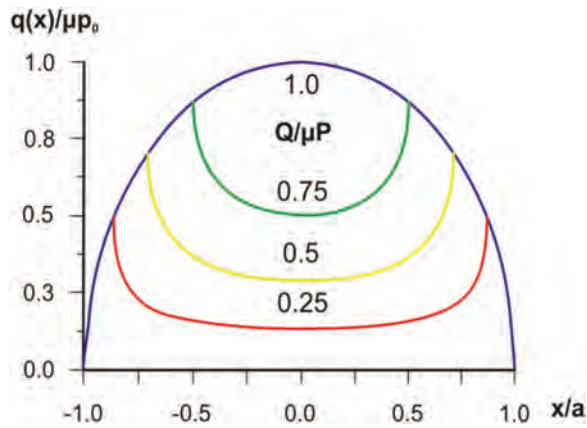
Rys. 12. Rozkład sił stycznych w kontakcie (Hills & Nowell, 1994 r.)

Rozkład sił stycznych wzdłuż linii kontaktu opisane jest między innymi w [4], a parametry charakteryzujące rozkład wyrażają się zależnością (5) i (6):

$$\text{Ścinanie w styku: } q(x) = \frac{1}{\sqrt{2ax - x^2}} \frac{Q}{l}, \quad (5)$$

$$\text{Dla dużych poślizgów: } q(x) = \mu p(x). \quad (6)$$

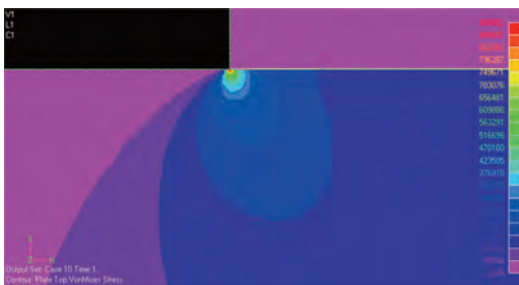
a) Naprężenia kontaktowe:

b) Warunki brzegowe:

c) Naprężenia σ_{yy} - efekt przykrawędziowy

d) Odkształcenia - efekt przykrawędziowy

e) Naprężenia kontaktowe teoretyczne

f) Naprężenia kontaktowe MES

Rys. 13. Zagadnienie „stempla” na sprężystym podłożu

Dla kontaktu sztywnego ciała typu „stempel” z podłożem rozkład nacisków opisany jest analitycznie na rys. 13a, a model MES przedstawiono na rys. 13b. Efekty przykrawędziowe w postaci naprężeń i odkształceń zilustrowano na podstawie rozwiązania MES na rys. 13c i d, a funkcje rozkładu nacisków wzdłuż styku uzyskane analitycznie i MES porównano na rys. 13e i f.

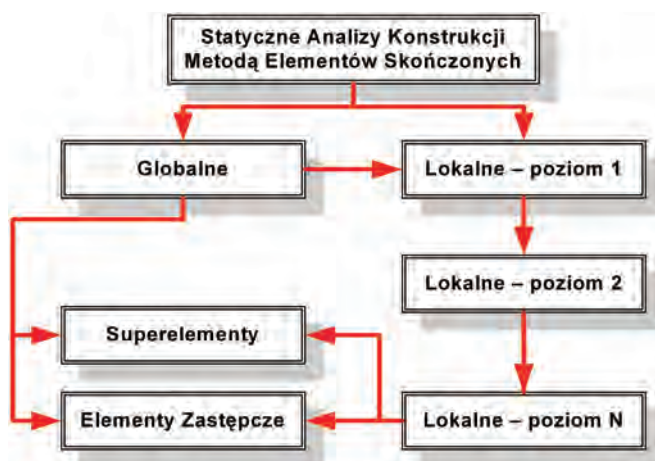
Rys. 17. Metoda analizy struktury płatowca pozwalająca na lokalną analizę wybranego połączenia

Analizy wytrzymałościowe struktury płatowca wykonywane są za pomocą metody elementów skończonych na różnych poziomach szczegółowości (w zależności od potrzeb). Analizy szwów nitowych oraz poszczególnych nitów wymagają opracowania modeli lokalnych wykorzystujących rozwiązania z modeli globalnych (rys. 17).

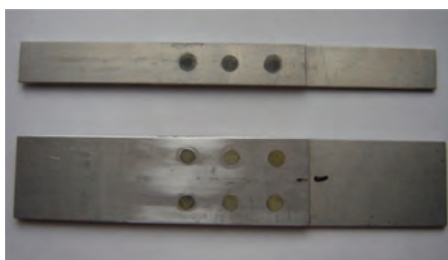
Rys. 19a. Widok dwóch próbek przed badaniem zmęczeniowym

Na rysunku 19a przedstawiono dwa rodzaje badanych na zmęczenie próbek konstrukcyjnych, a obok na rysunku 19b widok próbki dwurzędowej po pęknięciu w badaniach.

Przeprowadzono badania statyczne i zmęczeniowe wytypowanych próbek konstrukcyjnych połączenia zakładkowego (rys. 19), przy czym główny nacisk położono na analizę stanu współpracujących powierzchni. Próbki poddano cyklicznie zmiennemu rozciąganiu (siła 16 kN, częstotliwość 25 Hz, współczynnik asymetrii cyklu $R = 0,1$).

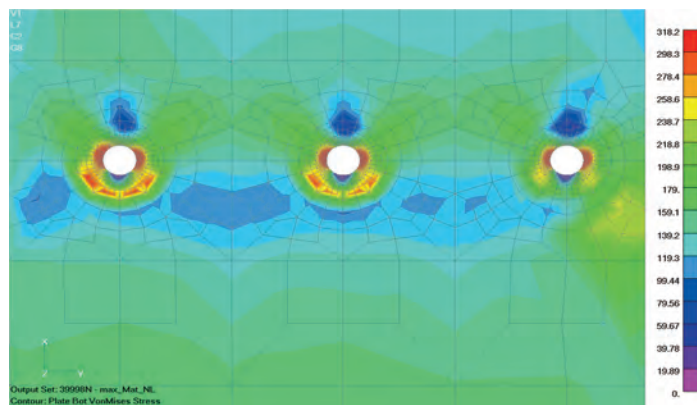
Rys. 22. Pole naprężeń w blaszce w pobliżu szwu nitowego – analizy MES

Modele lokalne nitu wraz z obszarem wokół niego (rys. 22 i 23) służą analizie i badaniom eksperymentalnym trwałości zmęczeniowej połączeń nitowych oraz badaniom wpływu frettingu na tą trwałość.

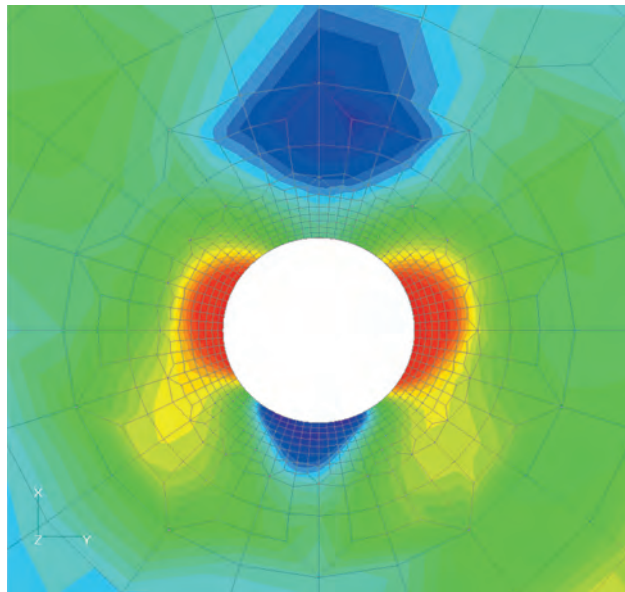
Rys. 23. Pole naprężeń wokół pojedynczego nitu-analzy MES z rys. 22

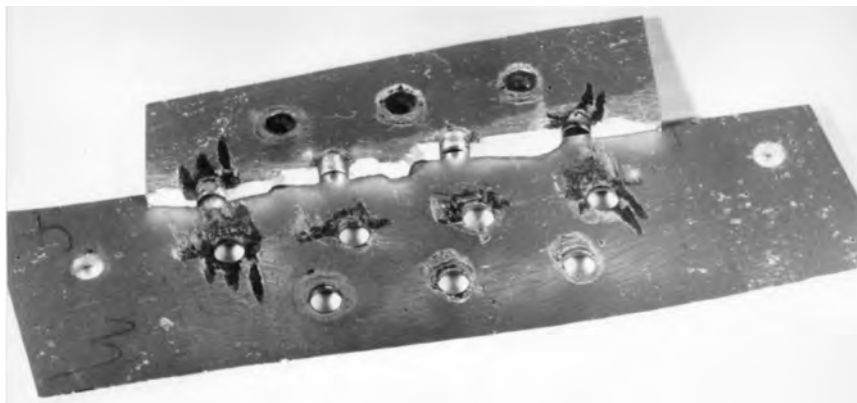
Rys. 32. Wygląd stykających się powierzchni pokrycia skrzydła i nakładki, pow. x 1,3. Ciemne plamy na obu powierzchniach powstały na skutek zmęczenia ciernego. Otwory oznaczone cyframi 1 i 2 pokazano na rys. 33 [27]

Na rys. 32. pokazano wygląd powierzchni pokrycia od strony nakładki i nakładki od strony pokrycia. Na współpracujących powierzchniach pokrycia i podkładki, w okolicy otworów na wkręty, powstały silne zaciemnienia świadczące o wystąpieniu zmęczenia ciernego. Na rys. 33 zamieszczono fragment przełomu elementów połączenia, na którym uwidoczniły się strefy zmęczeniowe.

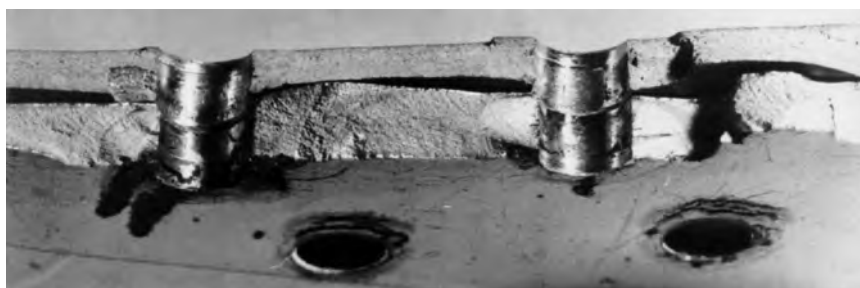
Rys. 33. Fragment przełomów półki żebra i nakładki w rejonie otworów oznaczonych na rys. 1, pow. x 0,5 [27]

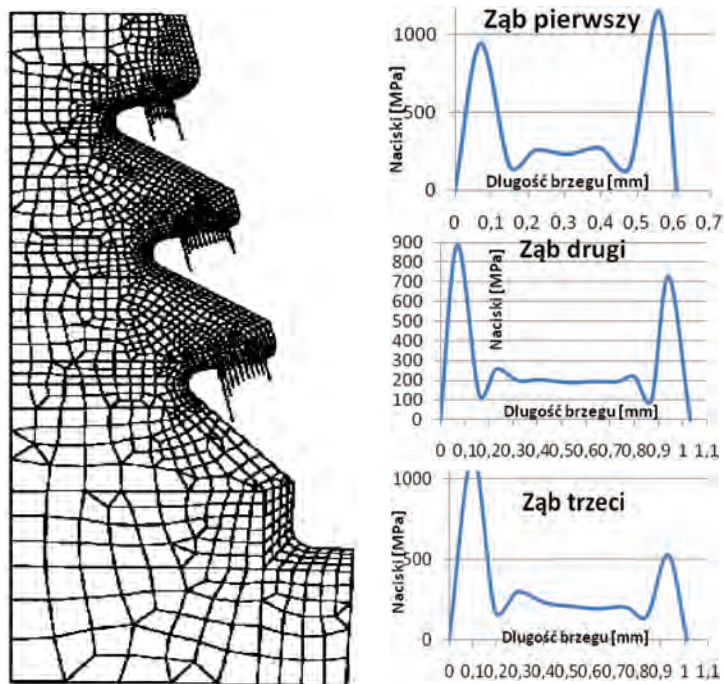
a) Model MES i siły kontaktowe na zębach zamka

b) Rozkład nacisków na poszczególnych zębach

Rys. 45. Rozkłady nacisków kontaktowych w zamku turbiny silnika K-15 [25]
