Ocena stanu technicznego transformatorów elektroenergetycznych z wykorzystaniem metody emisji akustycznej

Diagnostics of technical condition of power transformers with use of the Acoustic Emission Method

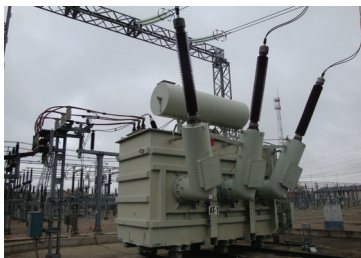
Ekspertyza dotyczyła detekcji, oceny intensywności i lokalizacji WNZ metodą EA w transformatorze o mocy 125 MVA. Diagnozowana jednostka, której widok ogólny przedstawiono na rys. 2, charakteryzowała się następującymi parametrami technicznymi: producent - Pouwels Trafo Belgium, typ - OBU 125/510, moc - 125 MVA, przekładnia - 330/110/10 [kV/kV/kV], rok produkcji - 1998 r.

Rys. 2. Widok ogólny transformatora typu OBU 125/510 zainstalowanego na stacji elektroenergetycznej
Fig. 2. Overall view of the OBU 125/510 transformer installed in the power station

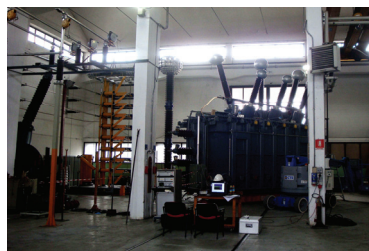
W ramach umowy wdrożeniowej wykonano prace obejmujące detekcję i lokalizację WNZ w autotransformatorze typu ATOE TIPO A324, znajdującym się na stacji prób w firmie Verano Trasformatori Novara, Włochy. Badana jednostka, której widok ogólny przedstawiono na rys. 7 posiadała następujące parametry techniczne: producent - Verano Trasformatori, typ - ATOE

Rys. 7. Widok ogólny transformatora typu ATOE A324 zainstalowanego na stacji prób

Fig. 7. Overall view of the ATOE A324 power transformer installed in the test station

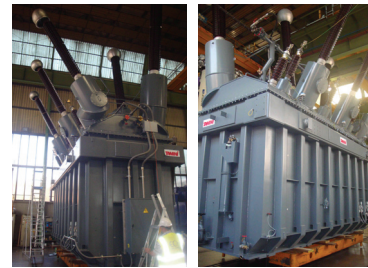
Rys. 11. Widok ogólny transformatora typu ATOE 400A/230T zainstalowanego na stacji prób

Fig. 11. Overall view of the power transformer type ATOE 400A/230T installed in the test station
