ARIZONA 2010 – PRÓBY W LOCIE ŚMIGŁOWCA SW-4 W SKRAJNYCH WARUNKACH KLIMATYCZNYCH (WYSOKIE TEMPERATURY I WYSOKOGÓRSKIE ŁADOWISKA)

PZL Świdnik

ARIZONA 2010 – HELICOPTER SW-4 FLIGHT TESTS IN EXTREME CLIMATIC CONDITIONS (HIGH TEMPERATURE AND HIGH-ALTITUDE LANDING)

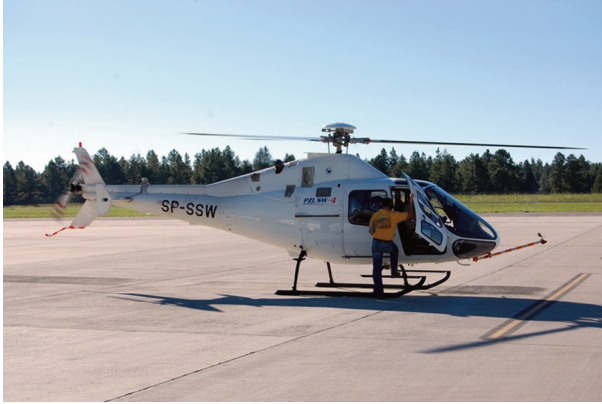
Rys. 1. Śmigłowiec SW-4 (nr fabr. 60.04.01) podczas rozruchu silnika we Flagstaff (2140 m)

Obiektem próby był śmigłowiec PZL SW-4 nr fabryczny 60.04.01 (patrz rysunek 1).

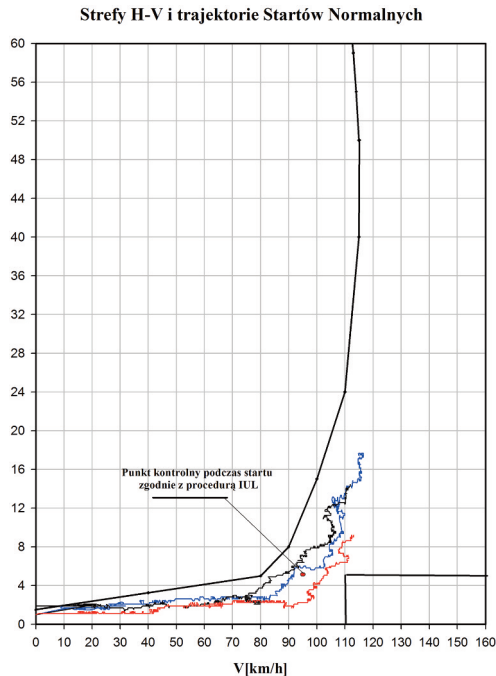
Rys. 2. Trajektorie Startów Normalnych naniesione na granice stref H-V (Lake Havasu)

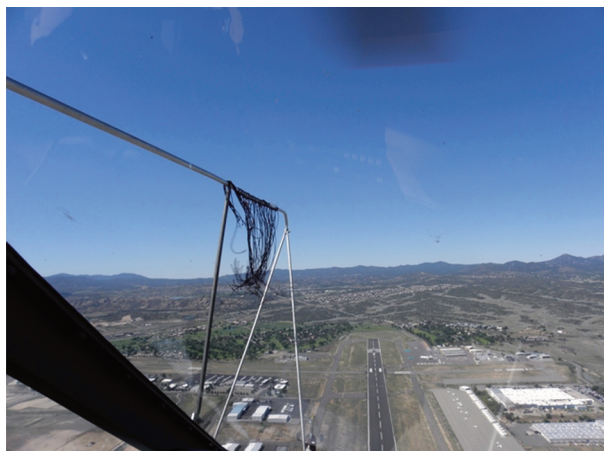
Rys. 5. Specjalny wskaźnik prędkości zerowej podczas zawisu tuż przed wyłączeniem silnika na wysokości $h = 216$ m (Prescott)

Zawis utrzymywano posługując się specjalnym wskaźnikiem zabudowanym na nosie kadłuba śmigłowca (patrz rysunek 5) oraz systemem GPS z uwzględnieniem prędkości wiatru.
