BADANIA I STUDIA – RESEARCH AND STUDIES

Piotr Witakowski\*

## TECHNOLOGIA BETONOWANIA I PIELEGNACJA BETONU NA BUDOWIE MOSTU ŚWIĘTOKRZYSKIEGO W WARSZAWIE

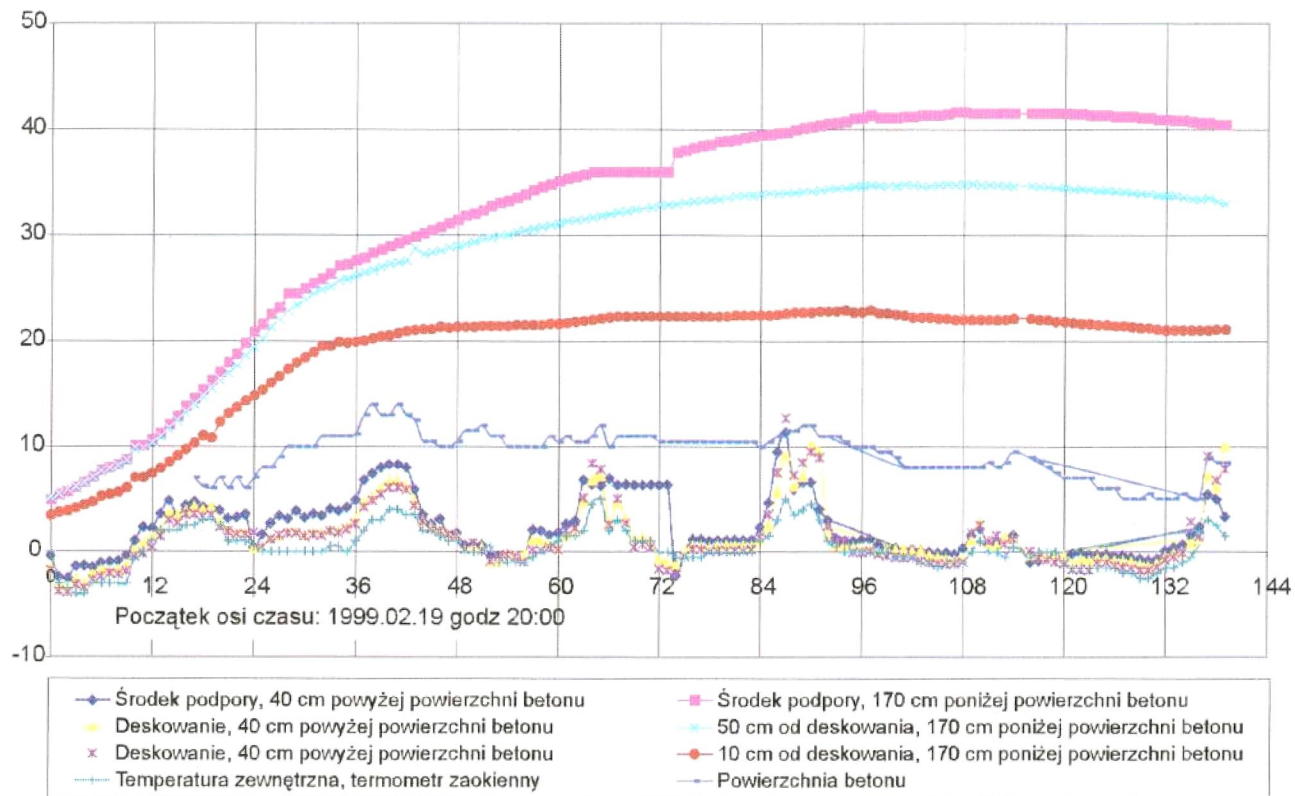
Rys. 2. Rozwój temperatury w korpusie podpory S1. Pomiary ręczne wykonane za pomocą termometrów samochodowych  
 Fig. 2. Temperature development in the body of support S1. Hand made measurements have been carried out with car thermometers

Wysokość podpory wynosiła 510 cm; wymiary w planie – (3,2 × 25,5) m. Betonowanie przeprowadzono w dwóch etapach. W etapie pierwszym zastosowano na połowie południowej podpory instalację chłodzącą z kanalizacyjnych rur polietylenowych o średnicy 50 mm. Niestety, podczas betonowania instalacja ta uległa uszkodzeniu i nie mogła być wykorzystana. W etapie drugim – ze względu na mniejszą grubość elementu – chłodzenie wewnętrzne było zbyteczne. W obu etapach betonowania zastosowano pielęgnację powierzchniową w postaci kołdry wodnej. Maksymalna zarejestrowana temperatura wyniosła 41,5 °C. Wyniki monitorowania przedstawiono na rysunku 2.

Początkowo cały korpus zachowywał monolityczność. Jednakże w okresie letnim zauważono w części betonowanej w etapie pierwszym 3 pionowe rysy o rozwarości około 0,1 mm – 0,2 mm każda, przechodzące przez całą grubość korpusu. Rysy te stanowiły dowód, że zaprojektowana przez ITB wewnętrzna instalacja chłodząca zastosowana w pierwszym etapie betonowania była istotnie potrzebna. Ze względu na swój kierunek wspomniane rysy nie miały znaczenia konstrukcyjnego, jednakże mogły prowadzić do wzmożonej korozji, toteż zostały w późniejszym okresie starannie uszczelnione.

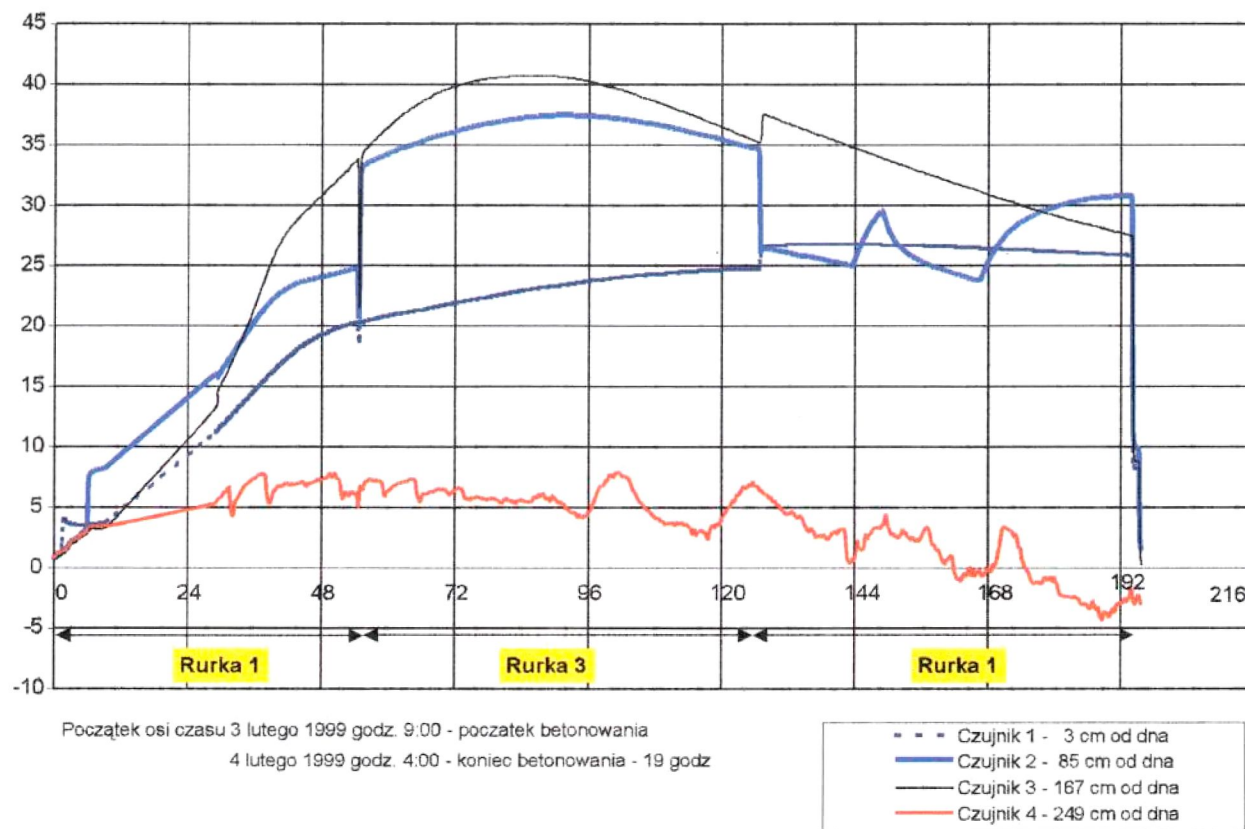
Rys. 3. Rozwój temperatury w fundamencie podpory S2. Wyniki uzyskane z automatycznej aparatury SPT. Rurka 1 jest umieszczona w pobliżu rury instalacji chłodzącej, a rurka 3 w środku odległości między rurami instalacji chłodzącej  
Fig. 3. Temperature development in the foundation of support S2. Results obtained with the automatic apparatus SPT. The pipe 1 is situated near to pipe of cooling installation, and the pipe 3 – in the middle of distance between pipes of cooling installation situated

Wysokość fundamentu wynosiła 260 cm; wymiary w planie (7,0 × 25,0) m. Betonowanie przeprowadzono jednoetapowo. Przy betonowaniu zastosowano chłodzenie wewnętrzne za pomocą kanalizacyjnych rur polietylenowych o średnicy 50 mm. Instalacja chłodząca była zasilana wodą pobieraną z Wisły. Niezależnie od tego zastosowano pielęgnację powierzchniową w postaci kołdry wodnej. Podczas betonowania i pielęgnacji do monitorowania rozwoju temperatury wykorzystano po raz pierwszy prototyp automatycznej aparatury pomiarowej SPT. Maksymalna zarejestrowana temperatura wyniosła 40,7 °C. Wyniki monitorowania przedstawiono na rysunku 3.

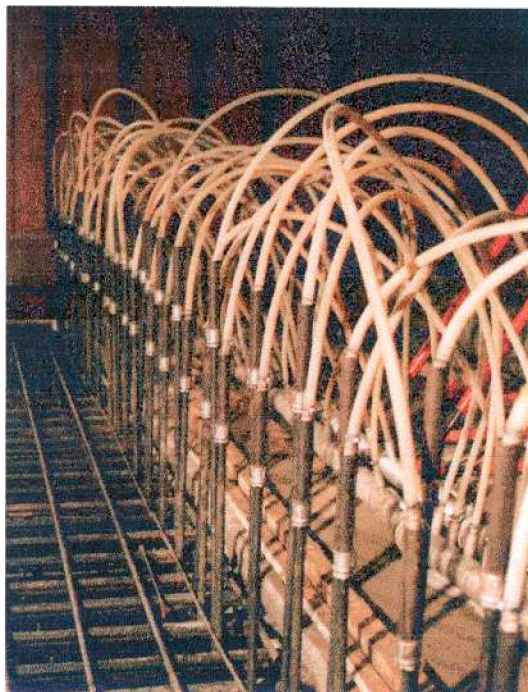
Rys. 11. Fundament S5. Instalacja chłodząca zastosowana w III etapie  
 Fig. 11. The foundation of S5 support.  
 Cooling installation used in the III-th stage

Ponieważ instalacja wykonana w etapie drugim została przez wykonawcę zmieniona w stosunku do projektu, opracowano trzecią wersję technologii, stanowiącą korektę wersji drugiej w odniesieniu do betonowania etapu trzeciego. W etapie trzecim (blok B3) zastosowano 24 niezależne obiegi chłodzące (rys. 11). Blok B3 ułożono dopiero po ostygnięciu bloków B2A i B2B.

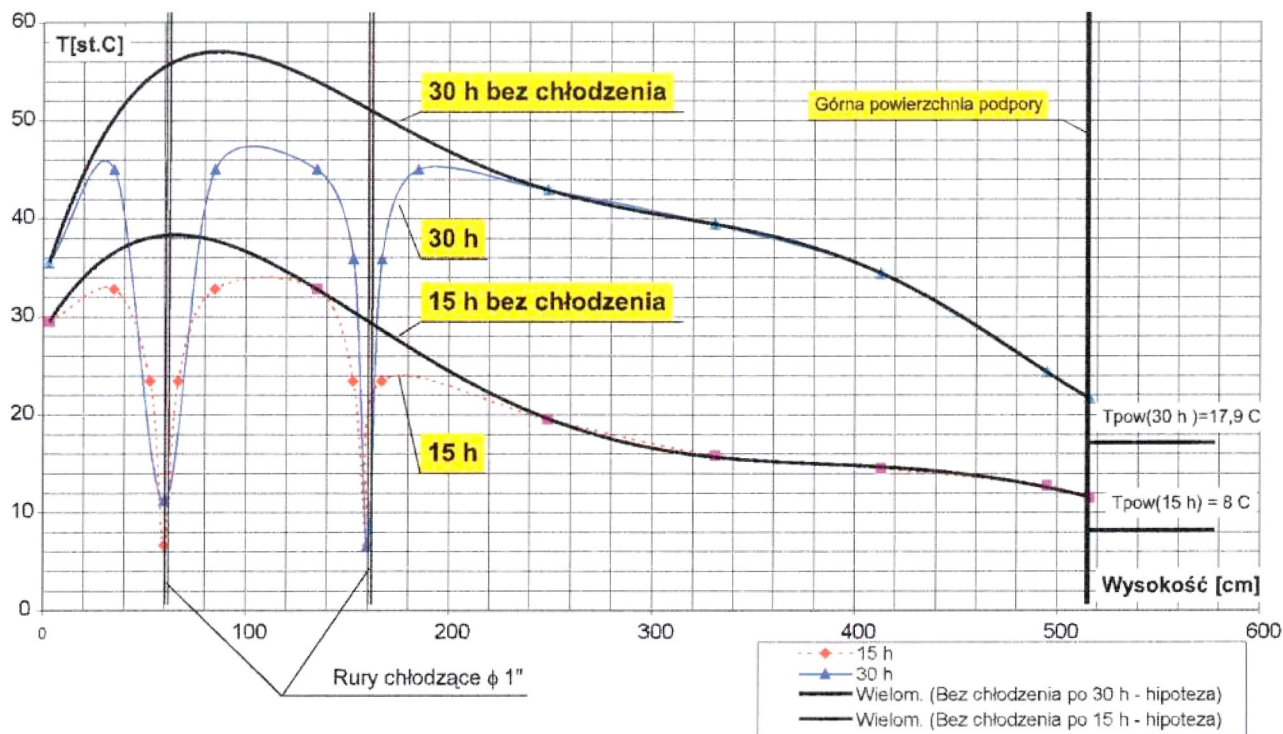
Rys. 15. Podpora S9. Rozkład temperatury w osi podpory i wpływ chłodzenia  
 Fig. 15. Support S9. Distribution of temperature in axis of support and influence of cooling
