Rozbiórka żelbetowego komina zbieżnego (cz. 2)

Mgr inż. Władysław Anklewicz

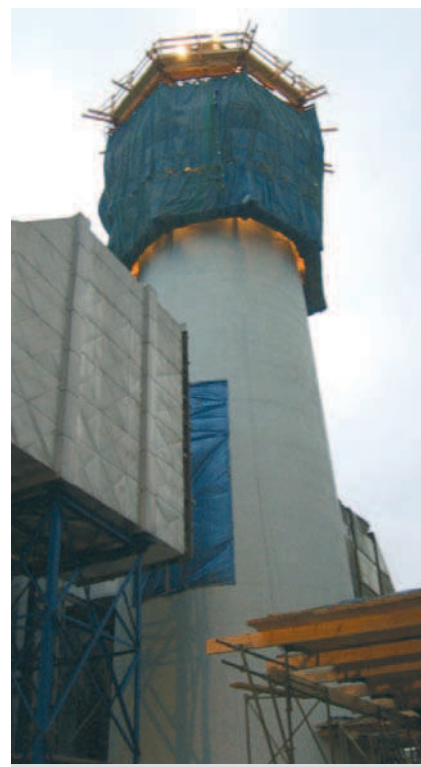
Rys. 1. Początek robót ślizgowych, luty 2008 r.

Z uwagi na zastosowaną obudowę ślizgu łącznie z pomostami wiszącymi, elektryczne ogrzewanie i ciągłą kontrolę warunków termicznych i jakościowych dostarczanego betonu, jak również stosunkowo pomyślne warunki atmosferyczne, osiągnięto zadowalającą jakość robót (rys. 1: rozpoczęcie robót ślizgowych).

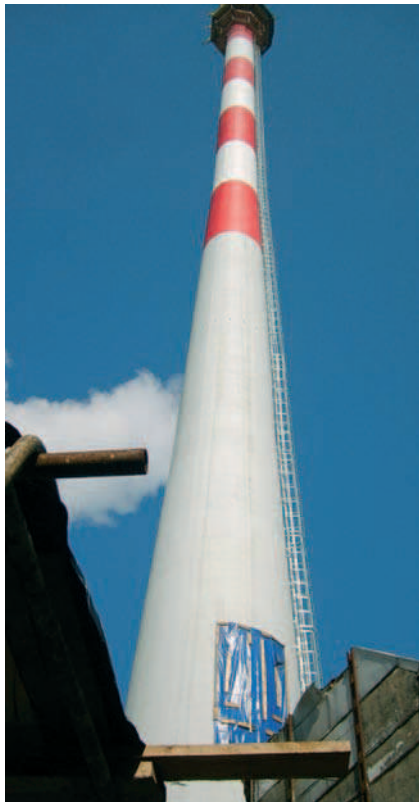
Rys. 2. Koniec robót ślizgowych

Od poziomu +70 m trzon komina był cylindryczny, i z uwagi na minimalną średnicę i małą grubość ścian postęp ślizgu był najszybszy. Tak więc, wierzchołek komina osiągnięty został w dniu 14 marca, czyli wykonanie trzonu żelbetowego z nanoszeniem warstwy ochronnej betonu i warstwy zapewniającej właściwą przyczepność wymurówki oraz malowanie przeszkodowe komina, wykonane zostało w ciągu miesiąca (rys. 2: końcówka robót ślizgowych).

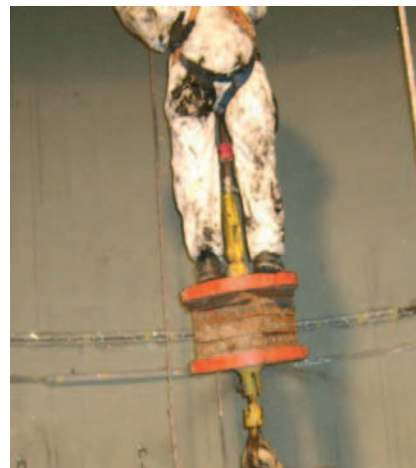
Rys. 3. Przykład na to, jak nie powinna wyglądać komunikacja pionowa

Podobnie, w trakcie robót wymurówkowych, ujawnienie przypadku przemieszczania się pracownika na linie wciągarki (rys. 3), nadzór techniczny Wykonawcy wyjaśniał, że tego rodzaju przemieszczanie się osób jest prawidłowe z uwagi na wysoce specjalistyczny charakter robót.
