Błędy projektanta zagrożeniem bezpieczeństwa stalowej konstrukcji dachu

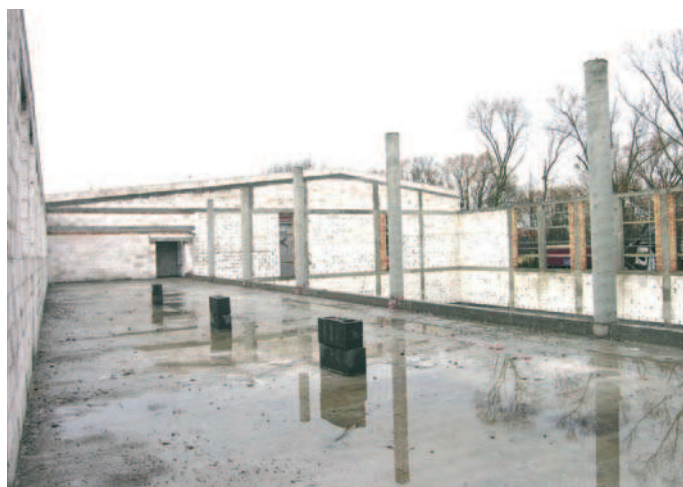
Rys. 1. Widok z poziomu stropu na I piętrze na słupy przewidziane jako podpora pośrednia dla stalowych kratownic układu nośnego dachu

stanowiąca zaplecze socjalno-treningowe hali. Obie części rozgranicza na obu kondygnacjach linia okrągłych żelbetowych słupów ustawionych co 6,0 m, które pokazano na rysunku 1.

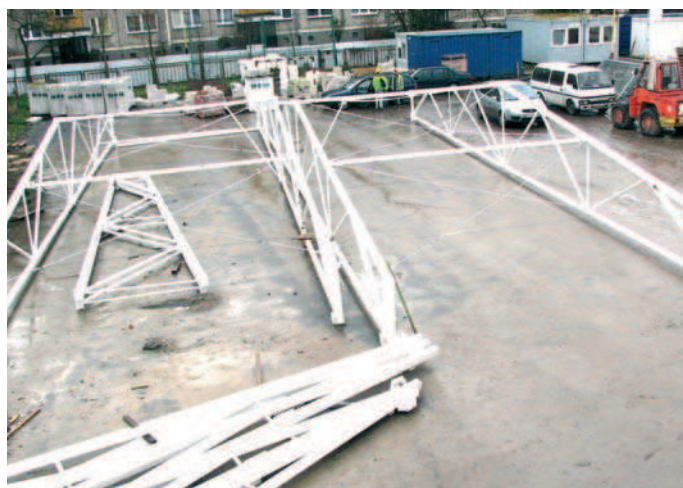
Rys. 2. Bloki montażowe układu nośnego dachu przewidziane do ustawienia nad częścią główną hali

Pierwotna dokumentacja projektowa [1] przewidywała oparcie na więzarach płyt warstwowych Kingspan z rdzeniem poliuretanowym. Dźwigary dwutrapezowe w przygotowanych do ustawienia dwóch blokach montażowych pokazano na rysunku 2.

technicznego: $q_{tech} = 0,30$ kN/m², które przyjęto w formie 3 sił skupionych – $P_k = 10$ kN – obciążających węzły pasa dolnego kraty w części głównej. Przyjęto, że wszystkie elementy kratownic dachowych są wykonane ze stali gatunku 18G2A. W zrealizowanej konstrukcji przewidzianej do zamontowania, którą pokazano na rysunku 2, wbudowano następujące profile z rur kwadratowych:

- pasy górne: RK 120 × 5,
- pasy dolne oraz słupki i krzyżulce podporowe: RK 100 × 5,
- wewnętrzne pręty skratowania: RK 60 × 4,
- słupki pośrednie: RK 40 × 4.
