Sprężone płyty kanałowe – błędy produkcyjne, montażowe i eksploatacyjne

Prof. dr inż. Andrzej Ajdukiewicz, dr inż. Alina Kliszczewicz, dr inż. Marek Węglorz,
Politechnika Śląska, Gliwice

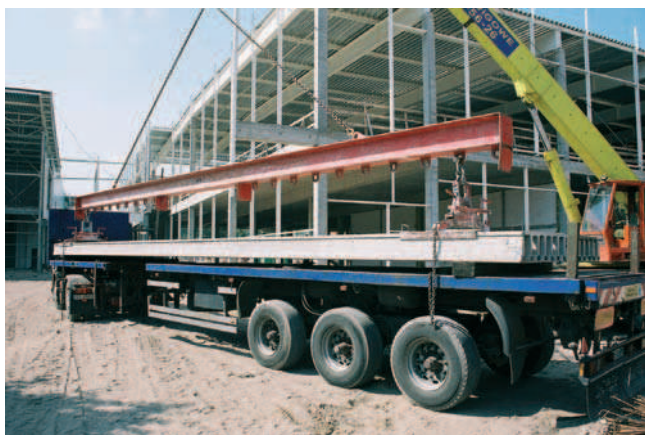
Rys. 1. Prawidłowy chwyt elementu oraz oparcie na środku transportowym

Na składowisku elementów gotowych należy zadbać o prawidłowy sposób podparcia płyt, zgodny z podanym w specyfikacjach producenta. Ze składowiska elementy są podnoszone i składowane na środku transportowym, również z przekładkami ułożonymi jak na składowisku (rys. 1). Podczas transportu pojawiają się dodatkowe efekty dynamiczne i wtedy przekładki pełnią rolę tłumiącą. W trakcie montażu („z kół” bądź ze składowiska) należy nadal zachować rygorystyczne zasady podwieszenia elementu. Najwygodniejszym rozwiązaniem jest wykorzystanie specjalistycznych, systemowych zawiesi typu nożycowego, które zakleszczają się z chwilą podnoszenia elementu (rys. 2). Często na budowach

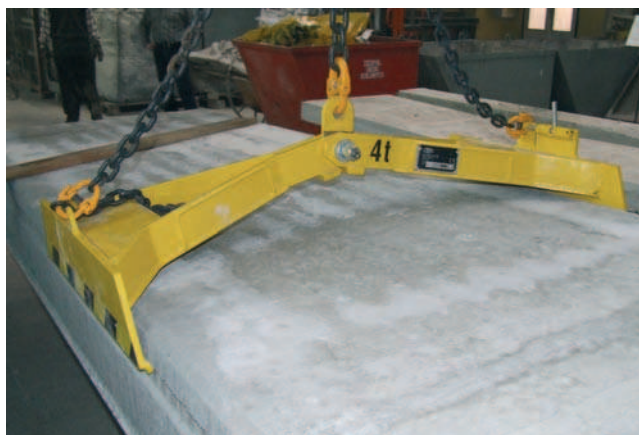
Rys. 2. Zawiesie systemowe do transportu płyt kanałowych

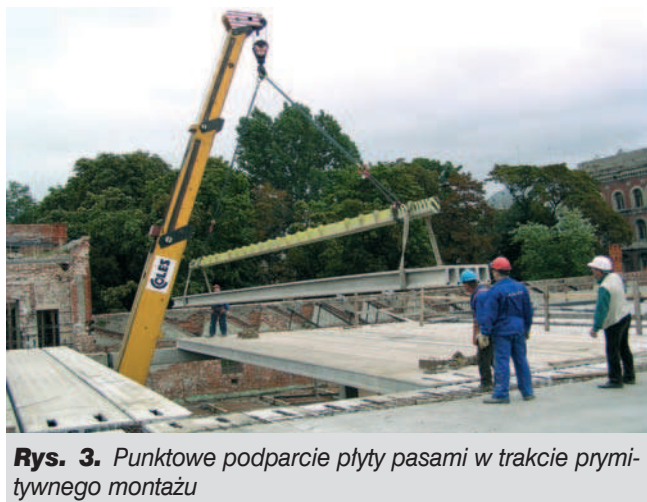
Rys. 3. Punktowe podparcie płyty pasami w trakcie prymitywnego montażu

obserwuje się praktykę zastępowania zawiesi kleszczowych innymi rozwiązaniami, np. w postaci uniwersalnych pasów. Argumentem za takim zawiesiem jest zminimalizowanie szczeliny podłużnej między sąsiednimi płytami w chwili układania na ostatecznych podporach. Ma wtedy jednak miejsce silna koncentracja naprężeń na niewielkiej powierzchni przy dolnych krawędziach (rys. 3). Pasy mają bowiem zwykle znacznie mniejszą szerokość od uchwytu systemowego (zwykle poniżej 10 cm). O ile zwykle zawiesia pasowe mogą być stosowane dla lżejszych elementów (mniejszej wysokości lub krótsze), o tyle dla najcięższych, które współcześnie sięgają masy kilkunastu ton, zawiesia powinny być indywidualnie projektowane. Niemożliwe jest bazowanie jedynie na wycuciu montażystów i przypadkowym dobieraniu zawiesi.

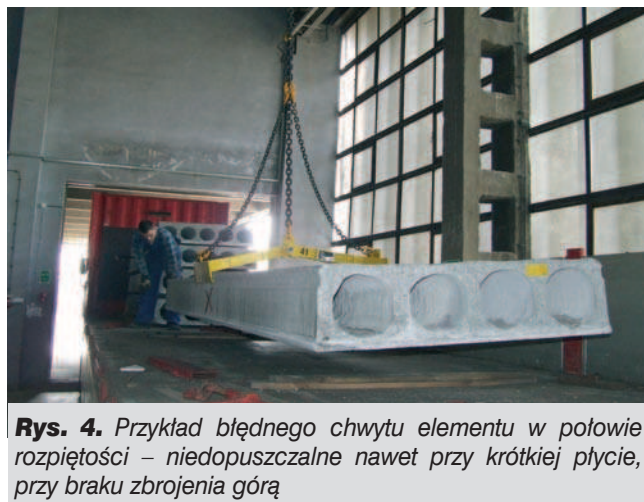
Rys. 4. Przykład błędnego chwytu elementu w połowie rozpiętości – niedopuszczalne nawet przy krótkiej płycie, przy braku zbrojenia górnego

Wymienione przejściowe sytuacje związane z transportem i montażem stanowią ważny element zachowania bezpieczeństwa płyt kanałowych i z tego powodu muszą być objęte ścisłym nadzorem budowlanym. Nie do przyjęcia są sytuacje zastosowania pojedynczego zawiesia i uchwycenia elementu, nawet stosunkowo krótkiego, w środku rozpiętości (rys. 4).

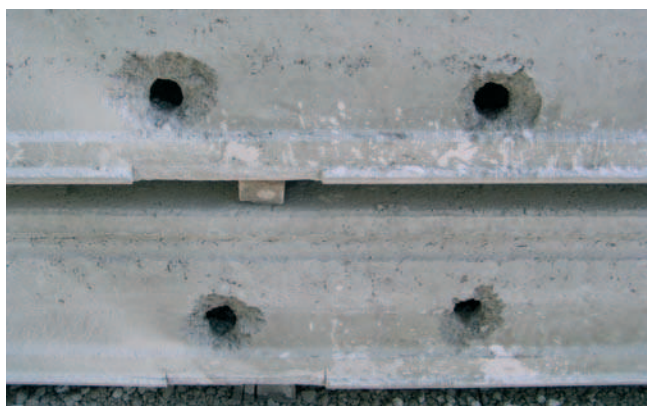
Rys. 5. Otwory przebite na całej szerokości płyty w celu umieszczenia poprzeczek montażowych

przy każdym końcu płyty (rys. 5). Pozwalały one na wprowadzenie stalowych prętów $\varnothing 60$ mm. Takie poprzeczki montażowe chwytało hakami zawiesi (po 4 haki przy obydwu końcach płyty), wykorzystując otwory w płycie górnej, nad dwoma kanałami. Rozwiązanie było pod wieloma względami wadliwe, nawet przy idealnym wykonaniu, a przy nieuniknionych odchyłkach – stwarzało zagrożenie awaryjne.

(2) Wykonanie otworów w świeżym betonie za pomocą poziomego skrętnego przeciskania rurki powodowało, zamiast projektowanych otworów walcowych, wybi-

cie stożków na zewnątrz, a tym samym dodatkowe osłabienie wszystkich ścianek (rys. 5). Skutki tych osłabień wystąpiły w niektórych płytach w postaci zarysowań pionowych nad otworami (rys. 6) lub poziomych (rys. 7).

Niepokoi, że tak odpowiedzialne elementy, pierwszy raz produkowane i stosowane w kraju, próbowano transportować na miejsce wbudowania i montować sposobem całkowicie błędnym, podanym przez nieodpowiedzialnych technologów, bez odpowiedniego sprawdzenia przez projektanta elementów. Ostatecznie, po konsultacjach, powrócono do zawiesi pasowych lokowanych w naciętych wgłębieniach. Oczywiście, poprawnym postępowaniem było skonstruowanie i zalegalizowanie specjalnych zawiesi.

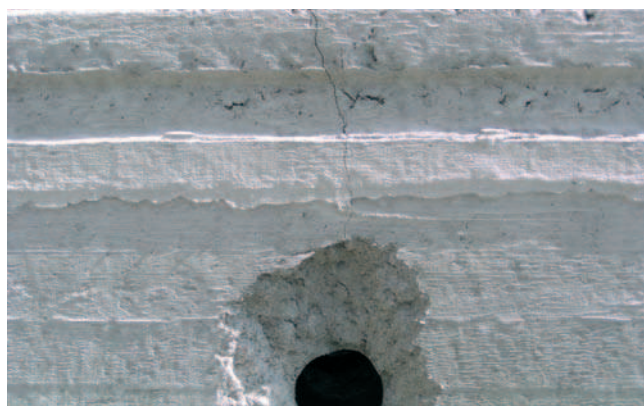
Rys. 6. Zarysowanie pionowe nad otworem, z silnym osłabieniem ścianki wokół otworów

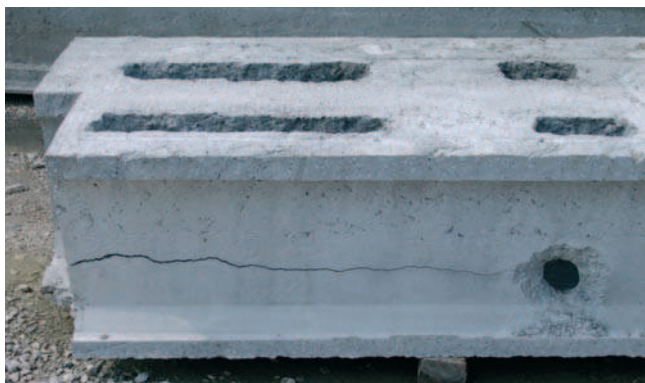
Rys. 7.
Zarysowanie
poziome ścianki
– rozwarstwienie
od otworu
do końca płyty

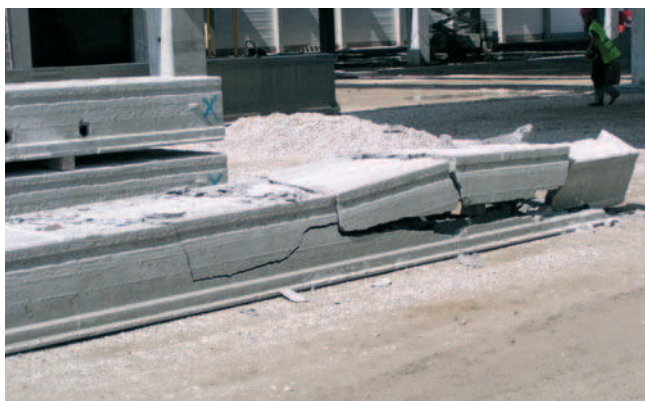
doszło do awarii. Na szczęście płyta spadła z niewielkiej wysokości, ulegając całkowitemu zniszczeniu (rys. 8, 9).

Nie można jednoznacznie stwierdzić, które z wymienionych wad sposobu podnoszenia skumulowały się w zniszczonej przy podnoszeniu płycie. Niewątpliwie nałożyło się działanie rozwarstwiającego sprężenia w osłabionych otworami ściankach, z odrywającym działaniem przy podnoszeniu w wyniku podparcia w otworach w ściance. Wyjaśnić należy, dlaczego do awarii doszło dopiero na budowie, przy próbie montażu – wszystkie wcześniejsze operacje transportowe (wywiezienie z hali na składowisko i załadunek na platformę transportową) prowadzono z zastosowaniem zawiesi pasowych, które nie nadawały się do montażu płyt jedna obok drugiej bez wycięć w bocznych ścianach płyt.

Rys. 8. Zniszczenie po upadku płyty – koniec A

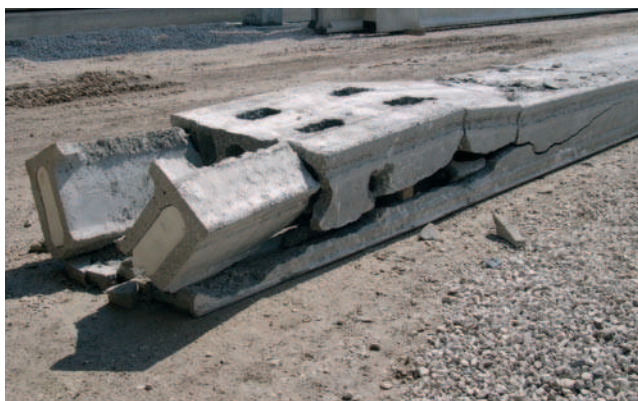
Rys. 9. Zniszczenie po upadku płyty – koniec B

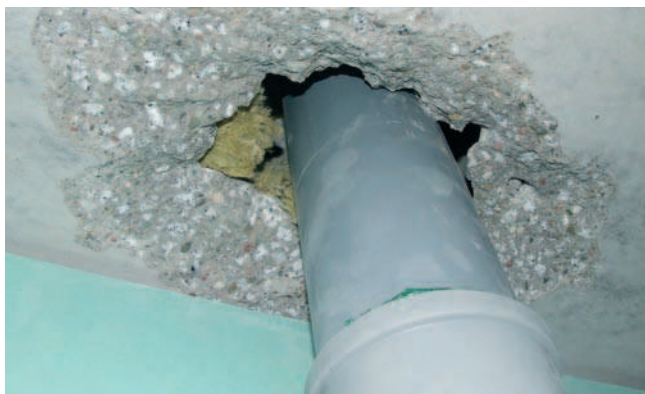
Rys. 12. Przykład wandalizmu wykonawców otworów na instalację w strunobetonowej płycie otworowej

- dowolności kształtu i wymiarów otworów (rys. 12, 13),
- naruszenia ścianek między kanałami,
- odsłonięcia splotów sprężających, a nawet przecięcia drutów (rys. 14).

one bowiem przede wszystkim przygotowania perforacji płyt już u producenta. Jednak zalecenia nie wykluczają wykonania otworów na budowie i podają tylko ograniczenia wymiarowe i dopuszczalne położenie otworów. To powinno być jednoznacznie rozumiane jako wykonanie otworów za pomocą wiertnicy, z precyzyjnym wytrasowaniem ich położenia. Tylko w ten sposób można zapewnić zadowalającą dokładność wymiarową i ograniczone niszczenie betonu. Tymczasem, powszechną praktykę stanowi wandalizm, z wykonywaniem otworów przy użyciu narzędzi udarowych. Skutki takich działań prowadzą do:

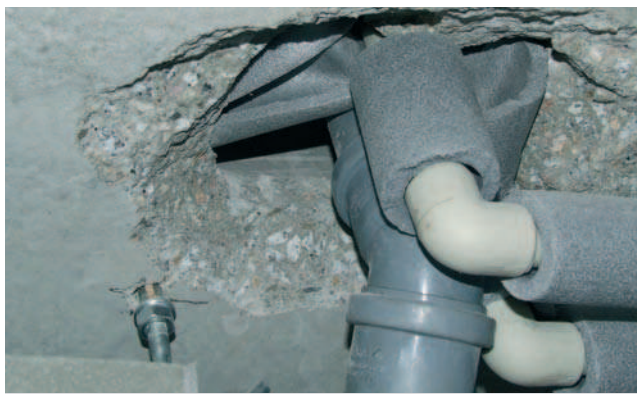
Rys. 13. Rozkucie dużego otworu, ze zniszczeniem otuliny splotów i znaczącym naruszeniem szerokości żeber, w celu upchnięcia kilku przewodów instalacji wodnej i kanalizacyjnej

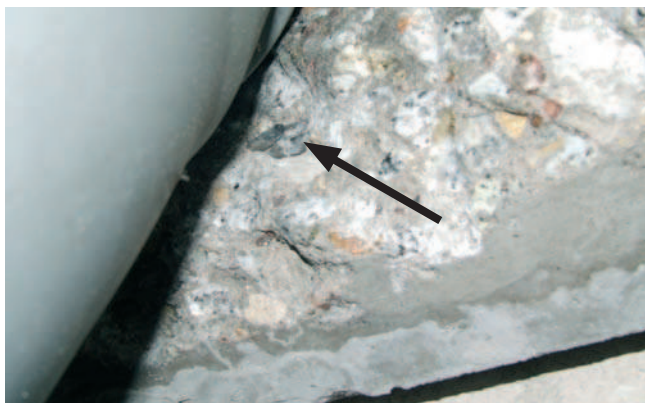
Niezależnie od osłabienia elementów (zwłaszcza na ścinanie w strefach przypodporowych) prowadzi

to do obniżenia odporności pożarowej w wyniku lokalnego braku otuliny, jak również obniżenia trwałości (kondensacja pary wodnej na odsłoniętej stali sprężającej).

Rys. 14. Rozkucie żeberka z odsłonięciem splotu i przecięciem dwóch drutów w splocie (strzałka)
