# Renowacja elewacji Hali Stulecia we Wrocławiu – przykład scalenia kolorystycznego powierzchni betonowych

*Wrocławska Hala Stulecia – dawna Hala Ludowa – to absolutny unikat architektury. Przeprowadzony w 2009 r. kompleksowy remont elewacji pozwolił przywrócić jej dawny, godny takiej budowli wygląd. Remont obejmował m.in. wykonanie scalenia kolorystycznego elewacji, aby po wykonaniu niezbędnych napraw i wzmocnień konstrukcji żelbetowej przywrócić jej reprezentacyjny i historycznie uzasadniony wygląd.*

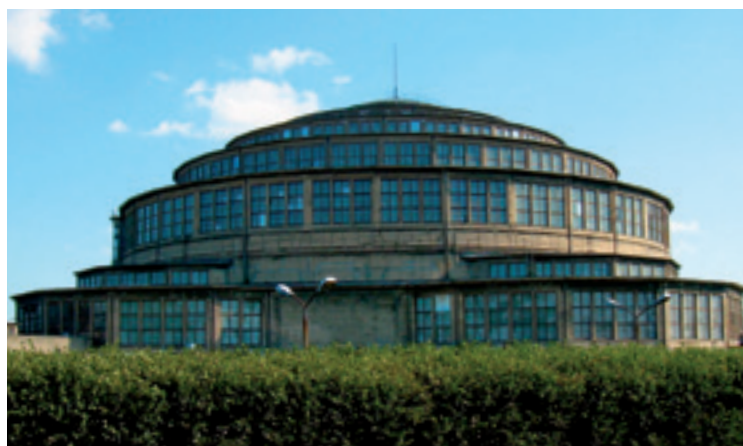
Prawie 100-letnia eksploatacja w zanieczyszczonym środowisku Wrocławia oraz brak bieżącej i profesjonalnej konserwacji doprowadziły elewację Hali Stulecia do złego stanu. Badania wykonane już w 1995 r. wskazywały na potrzebę wykonania napraw elementów żelbetowych elewacji (8). Brak tych napraw powodował dalszą, często szybszą destrukcję betonu. Na fotografii 2 przedstawiono wygląd elewacji w październiku 2007 r. Wykonana w tymże roku ekspertyza wykazała wiele wad, uszkodzeń i nieprawidłowości, takich jak (5): ogniska średnio zaawansowanej korozji żelbetu, charakteryzujące się ubytkami lub uszkodzeniami otuliny betonu oraz korozją zbrojenia, liczne rysy i pęknięcia betonu, objawy powierzchniowej koro-

Fot. 2. Elewacja przed remontem, październik 2007

zji betonu, liczne nieprawidłowo wykonane w poprzednich latach naprawy powierzchniowe, szpachlowania, uzupełnienia ubytków, odspojeń i pęknięć przy zastosowaniu nieodpowiedniego materiału i nieskutecznych (czasami wręcz szkodliwych) technologii.

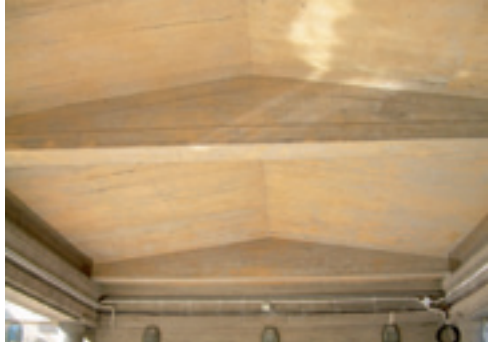
Fot. 3. Oryginalne powłoki malarskie

Trzeba jednak przyznać, że jak na 100-letnią budowlę powierzchnia betonu zachowała się w niezłym stanie. Powodem była stosunkowo wysoka, jak na ówczesne czasy, jakość wykonania betonu, a także zastosowany wówczas sposób zabezpieczenia betonowej powierzchni preparatem szkła wodnego (7). Dlatego, mimo ww. licznych uszkodzeń, nie stwierdzono globalnego zagrożenia bezpieczeństwa elementów konstrukcyjnych elewacji. Wskazano jednak na zagrożenie dalszą, dość szybko postępującą, degradacją i na konieczność pilnego przeprowadzenia gruntownego remontu wszystkich elementów konstrukcyjnych elewacji. Podkreślono też, że założeniem remontu ścian elewacyjnych winno być odtworzenie struktury, faktury i koloru remontowanej powierzchni betonowej z uwzględnieniem trwałości powierzchni naprawianych. Zwrócono uwagę, że choć są to wymagania trudne do osiągnięcia, to prawie stuletni obiekt, wpisany na listę UNESCO, wymaga specjalnego potraktowania (5). Choć hala sprawiała wrażenie obiektu, który nigdy nie był malowany, to w wielu miejscach można było znaleźć resztki oryginalnych powłok malarskich. Powłoki te, o żółtozłotawym odcieniu, pochodzące prawdopodobnie z lat 30. XX wieku (7), najlepiej zachowały się w miejscu, gdzie były poddane wpływowi atmosferycznym w bardzo ograniczonym zakresie – na spodniej stronie dachu łącznika pomiędzy halą a budynkiem administracyjnym (fot. 3). Wstępne badania pozostałości oryginalnych powłok malarskich z elewacji hali wykazały, że są to powłoki bez dodatków organicznych, związane spoiwem krzemianowym (9).

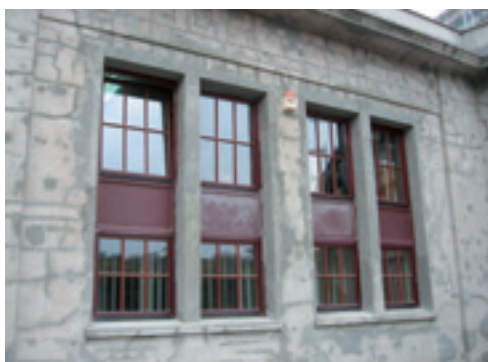
Fot. 5. Powierzchnia betonu po wykonaniu napraw

Renowację powierzchni betonowej poprzedziło oczyszczenie sposobem niepowodującym uszkodzeń. Założono zastosowanie technologii strumieniowo-ściernej w ostonie wodnej, dwuetapowo. W pierwszym etapie mycie i czyszczenie całej powierzchni w sposób nieniszczący jej faktury, w drugim etapie czyszczenie mocniejsze tylko powierzchni do napraw (7). Naprawy wykonano typowymi metodami, które obejmowały m.in. zabezpieczenie odstoniętego zbrojenia i uzupełnienie ubytków (fot. 5). Wykonawca musiał dodatkowo zadbać o zachowanie linii podziałów wynikających z zastosowanych oryginalnie deskowań oraz o możliwie jak najlepsze dostosowanie faktury powierzchni zapraw do faktury oryginalnej powierzchni betonowej. Działając zgodnie ze sztuką konserwacji ważne było, aby nie „idealizować” faktury powierzchni, lecz by przy całym procesie renowacji odczuwalny był duch stuletniej budowli. Zalecono więc w projekcie w przypadku dużych ubytków i odspojeń odtworzenie powierzchni, nawiązując do powierzchni bezpośrednio przyległej lub powierzchni analogicznych elementów, pozostawić natomiast drobne ubytki i wypłukania struktury betonu (7).

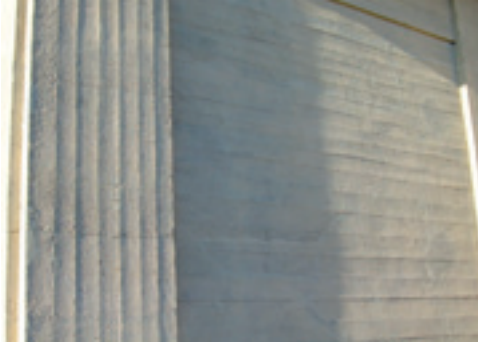
Fot. 6. Fragment pomalowanej ściany

- uwidocznili, a nawet podkreślił fakturę i rysunek tej powierzchni (7) – fot. 6 i 7.
2. Wykorzystanie cienkowarstwowych powłok laserunkowych dodaje „wibracji” kolorystycznych i sprawia, że powierzchnia uzyskuje dodatkową głębię (nie jest „płaska”). Taka „wibrująca”, a przy tym matowa, mineralna optyka powłoki malarskiej zachowuje monumentalny wygląd i ożywia ducha stuletniej budowli.

W drodze wszystkich wcześniej opisanych badań i prób ustalono technologię scalenia kolorystycznego elewacji w mineralnym systemie żolowo-krzemianowym Keim Concretal-Lasur. Rozwiązanie to pozwoliło spełnić ustalone wcześniej wymagania:

1. Bardzo drobne pigmenty i wypełniacze farby laserunkowej pozwalają na zachowanie oryginalnej struktury i faktury powierzchni betonowej. Uzyskany efekt podbarwienia betonu w pełni

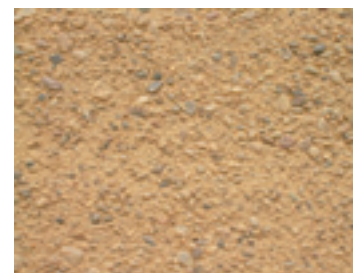
Fot. 7. Powłoka laserunkowa w zbliżeniu

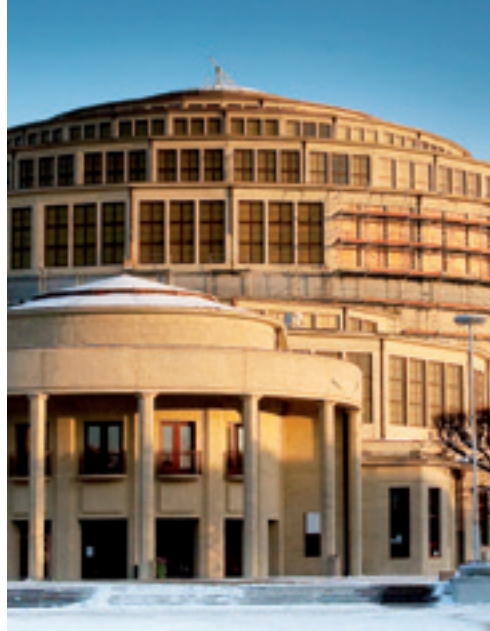
Wykonane ekspertyzy, badania, projekty i próby, a także zebrane doświadczenia z wcześniej dokonanych konserwacji zabytkowych obiektów betonowych pozwoliły na opracowanie technologii scalenia kolorystycznego elewacji Hali Stulecia, które spełniło postawione wcześniej wymagania. Ostateczny efekt możemy zobaczyć na fotografii 8. Jak każde rozwiązanie, szczególnie o charakterze estetycznym, wzbudza i na pewno wzbudzać będzie dyskusje. Przedstawiona w niniejszym artykule droga dojścia do tego rozwiązania pokazuje, że przy jego poszukiwaniu starano się rozpatrywać wszelkie możliwe aspekty – historyczne, konstrukcyjne i estetyczne. Renowacja elewacji Hali Stulecia została bardzo dobrze przyjęta w środowisku konserwatorskim. Dowodem jest m.in. przyznanie przez 14-osobową komisję konkursową tego-

Fot. 8a. Elewacja w końcowej fazie remontu, grudzień 2009

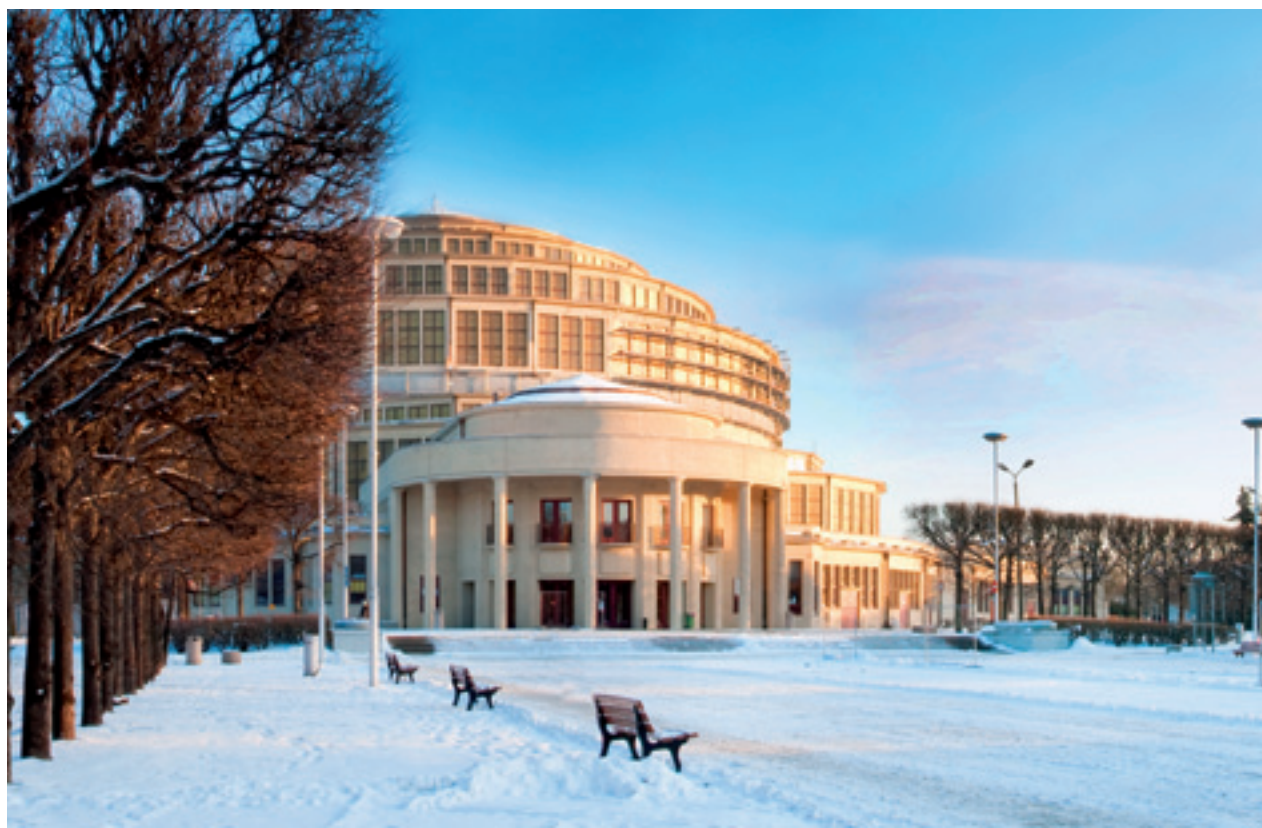
Fot. 8b. Elewacja w końcowej fazie remontu, grudzień 2009
