Metropolitan w trakcie realizacji.  
 Autorzy projektu Foster and Partners, Jems Architekci, projekt konstrukcji Waterman International, Biuro Projektów A i B, konstrukcja budynku (aneks) BWL Projekt, generalny wykonawca HOCHTIEF Polska, ściany szczelinowe i stalowe słupy podziemia Soletanche Polska, Inwestor HINES

# Posadowiony na pierścieniach

Za parę miesięcy zostanie ukończona realizacja budynku Metropolitan na placu Piłsudskiego w Warszawie. Usytuowanie w sąsiedztwie Teatru Wielkiego i Opery, w niedużej odległości od Grobu Nieznanego Żołnierza, w sąsiedztwie przyszłej zabudowy Pałacu Brühla oraz Saskiego stawia przed architekturą, a szczególnie formą przestrzenną tego budynku, bardzo poważne wyzwanie. Przedstawiamy metodę pierścieniową głębokiego posadowienia gmachu Metropolitan.

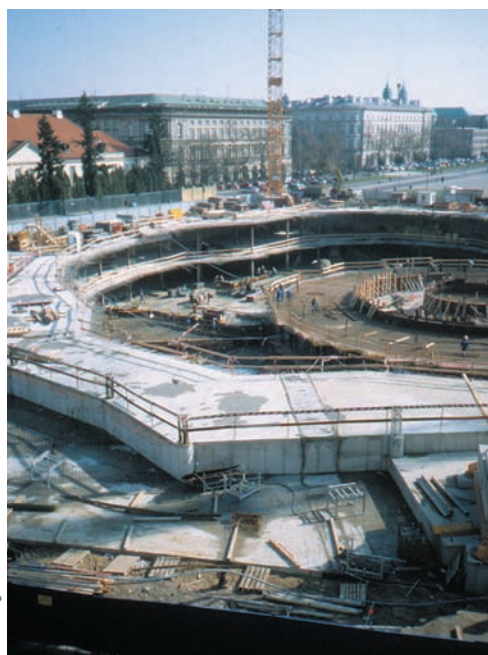
Widok pierścieni w trakcie budowy
