# Wpływ skażenia siarczanami na trwałość wykładziny ceramicznej w kominach energetycznych

Dr inż. Teresa Stryszewska, mgr inż. Stanisław Kańka

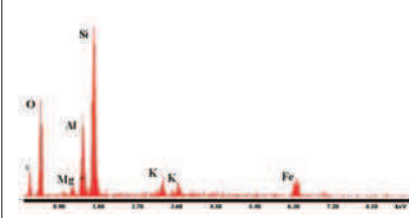
Mikrostruktura cegły zwykłej nieeksploatowanej

**Tabela 2.** Zdjęcia mikrostruktury badanych cegieł skażonych i nieskażonych wraz z analizą EDS

W tabeli 2 zamieszczono charakterystyczne zdjęcia mikrostruktury badanych materiałów. Ponadto w wybranych punktach wykonano analizę EDS, umożliwiającą identyfikację powstałych produktów ich korozji.

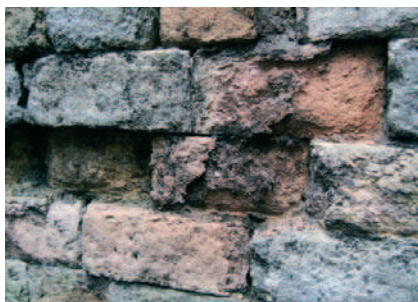
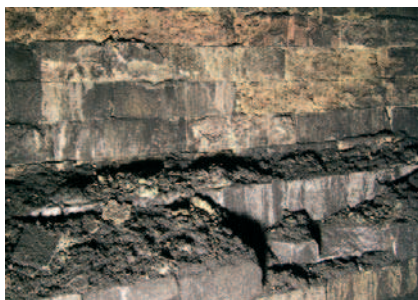
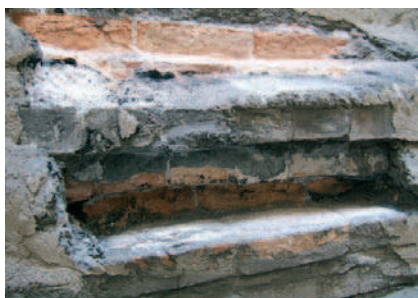
**Rys. 2.** Obraz zniszczonej wymurówki ceramicznej w kominach przemysłowych

**Fig. 2.** A picture of destroyed ceramic lining in industrial chimneys

Na podstawie obserwacji pobranych materiałów i wykonanych analiz chemicznych zauważono, że destrukcja wymurówki, zwłaszcza wykonanej z cegły zwykłej i kominówki zachodzi, gdy zawartość jonów siarczanowych osiąga wartość około 5% jej masy. Degradacja wymurówki ceramicznej objawia się powierzchniowym łuszczeniem kształtek ceramicznych i wykruszaniem materiału spoinującego, co głównie przypisuje się obecności siarczanów.

siarczany mają formę struktur krystalicznych. Ze względu na ekspansywny charakter powstających produktów korozji siarczanowej można przypuszczać, że główną przyczyną niszczenia wymurówki ceramicznej jest skażenie jonami siarczanowymi [5].

Przykładowe obrazy zniszczonej wymurówki w kominach przemysłowych pokazano na rysunku 2. Uzyskane wyniki badań próbek pobranych z eksploatowanych kominów przemysłowych nie dają jednoznacznej odpowiedzi dotyczącej granicznych wartości skażenia jonami siarczanowymi cegły klinkierowej i kwasoodpornej, przy których następuje łuszczenie materiału. Wymaga to dalszych badań na próbkach poddanych skażeniu w warunkach laboratoryjnych.
