# Zagadnienia trwałości stalowych konstrukcji w zmodernizowanych obiektach energetycznych

Dr hab. inż. Eugeniusz Hołała, prof. dr hab. inż. Kazimierz Rykaluk,  
Politechnika Wroclawska

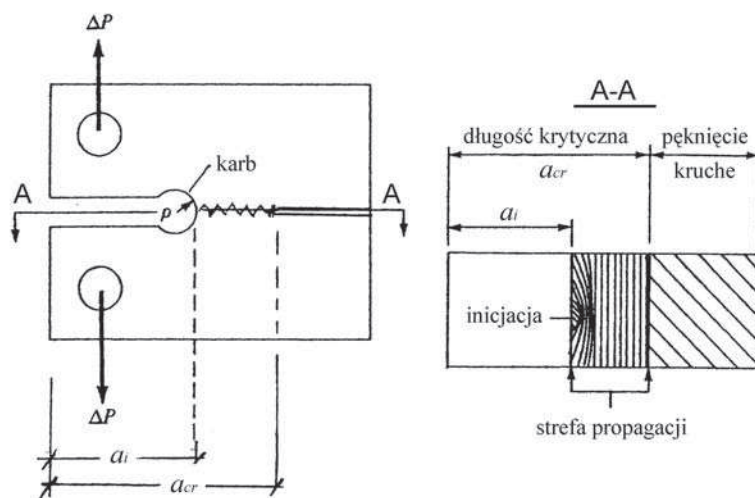
Rys. 1. Schematyczna ilustracja etapów pęknięcia zmęczeniowego.

Pęknięcie zmęczeniowe nigdy nie rozpoczyna się w pierwszych cyklach obciążenia, lecz po zadziałaniu  $N_i$  cykli, które możemy nazwać cyklami inkubacyjnymi. Wtedy rozpoczyna się okres propagacji (wzrostu) pęknięcia, aż do osiągnięcia wymiaru krytycznego  $a^{cr}$ , charakterystycznego dla kruchego pęknięcia (rys. 2). Liczba cykli propagacji wynosi  $N_p$ .
