Bezpieczeństwo hal namiotowych

Dr inż. Andrzej Kowal, Politechnika Wroclawska

1. Wprowadzenie

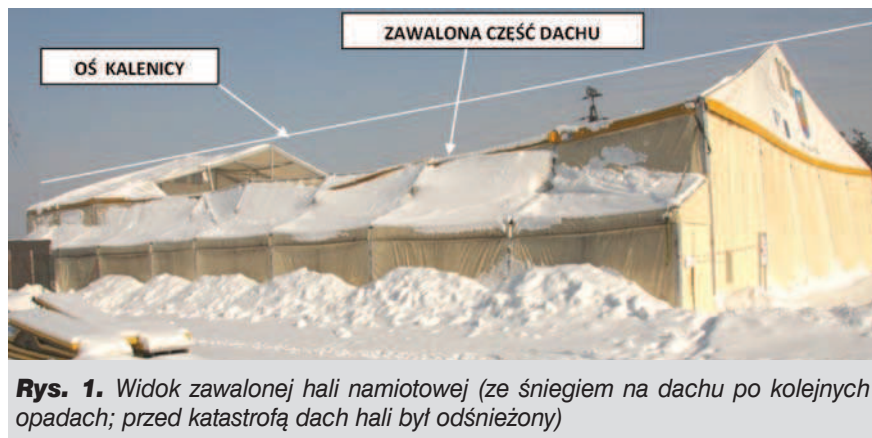
Na rysunku 1 pokazano widok lodowiska, o konstrukcji namiotowej, która uległa zawaleniu. Zdjęcie wykonano kilka dni po katastrofie obiektu, po kolejnych opadach śniegu. Katastrofa wystąpiła w godzinach porannych 10.01.2010 r., kilka godzin przed udostępnieniem lodowiska dla publiczności.

Rys. 1. Widok zawalonej hali namiotowej (ze śniegiem na dachu po kolejnych opadach; przed katastrofą dach hali był odśnieżony)

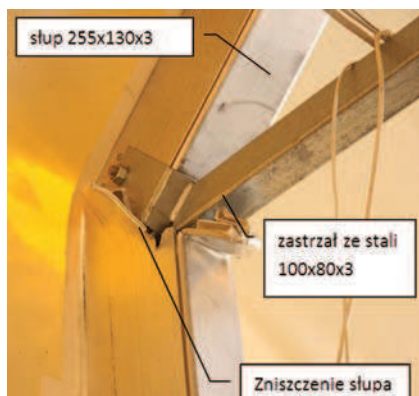
Nie ulega najmniejszej wątpliwości, że bezpośrednią przyczyną katastrofy było obciążenie śniegiem. Na rysunku 2 pokazano zniszczenie słupa ramy poprzecznej w miejscu połączenia z zastrzałem.

Rys. 2. Zniszczony słup poprzecznej ramy nośnej hali w przekroju największego momentu zginającego
