Główne przyczyny uszkodzeń wanien elektrolitycznych stosowanych w hutnictwie miedzi

Dr hab. inż. Jakub Marcinowski, Uniwersytet Zielonogórski

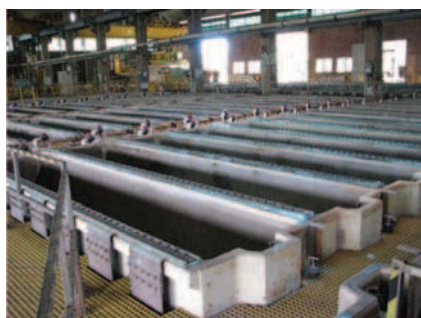
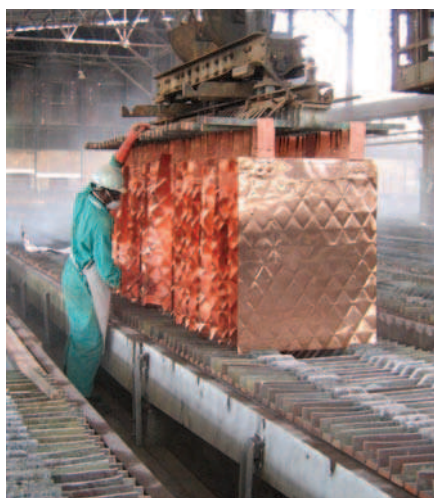
Rys. 1. Wanny elektrolityczne z polimerobetonu

Wanny wykorzystywane w procesie elektrorafinacji miedzi mają kształt skrzyń prostopadłościennych (por. rys. 1) i są wykonywane z polimerobetonu.
