Analiza przyczyn zarysowania trzykomorowego żelbetowego zbiornika oczyszczalni ścieków

Dr inż. Wiktor Abramek, dr inż. Bronisław Jędraszak, dr inż. Reinhold Kałuża,
Politechnika Opolska

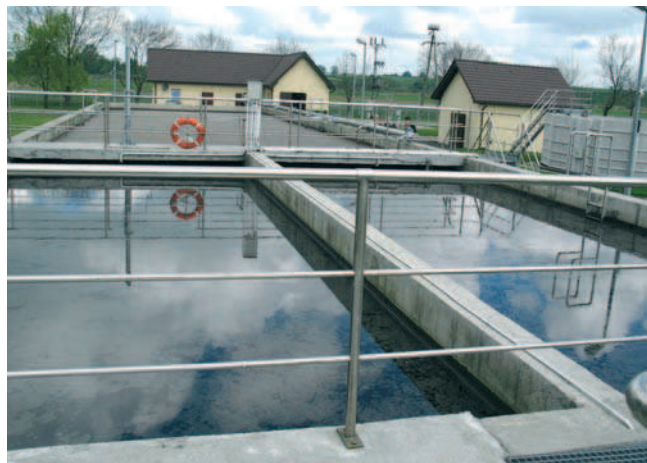
Rys. 1. Widok zbiornika

Przedmiotem artykułu jest analiza błędów popełnionych przy projektowaniu prostokątnego, monolitycznego, trzykomorowego zbiornika oczyszczalni ścieków (rys. 1). Projektowanie zbrojenia ścian tylko

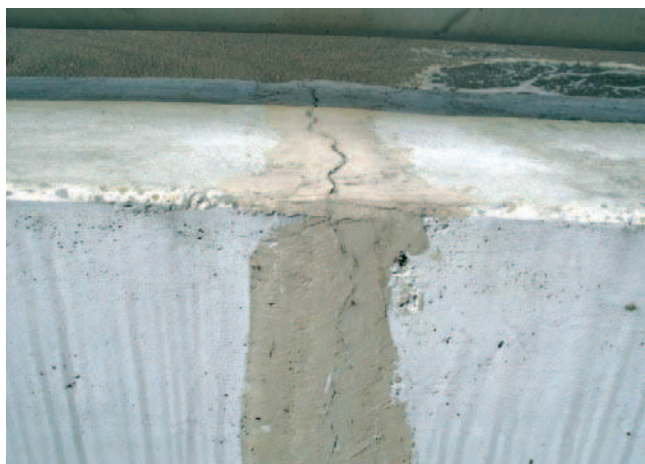
Rys. 3. Pęknięcie w części górnej ściany podłużnej

Po rozpoczęciu użytkowania zauważono zarysowanie ścian zbiornika. Mikrorysy na powierzchni ścian są co około 30 cm, tak jak rozstaw prętów zbrojenia pionowego. Pęknięcia ścian podłużnych zbiornika występują w rozstawie około 3 metrów, pomiędzy 13,0 m a 35,0 m (rys. 2) oraz w strefie połączenia dużej komory zbiornika z małymi. Pęknięcia na całej grubości ściany mają w części górnej ścian rozwarście około 0,6 mm. Z odkrywki wykonanej w połowie długości ściany podłużnej wynika, że pęknięcie przechodzi niżej w rysę i sięga do głębokości około 2,50 m.

Próby iniekcji rys materiałami żywicznymi nie dały pozytywnego rezultatu (rys. 3). W miarę upływu czasu rysy powiększają się i powstają zacieki.
