Przykłady zastosowania technologii betonowania pod wodą w remontach budowli hydrotechnicznych

Mgr inż. Stanisław Kańka, Politechnika Krakowska,
mgr inż. Robert Sołtysik, Soley Sp. z o.o.

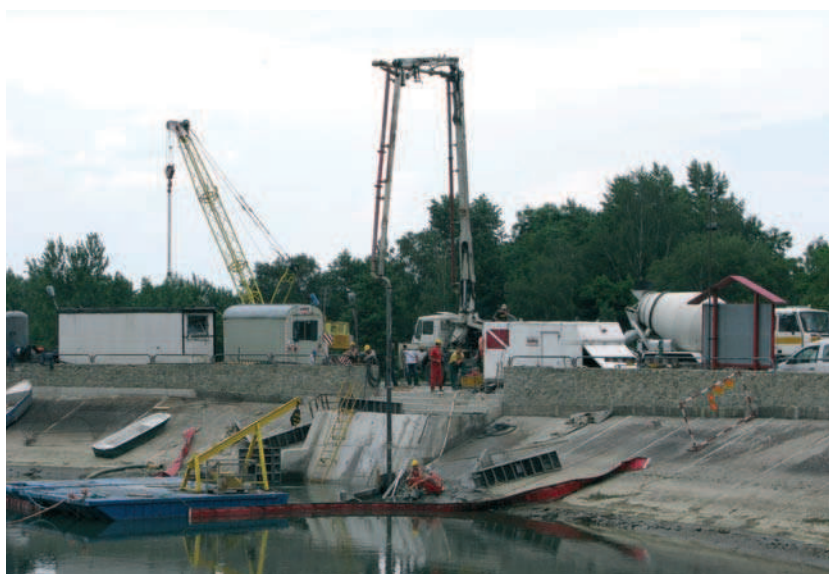
Rys. 1. Betonowanie przegrody między komorami ujęcia. Po prawej schemat wzmacnianej konstrukcji

Główny problem w zorganizowaniu prac remontowych polegał na tym, aby bez opróżniania komór wzmocnić przegrodę między nimi. Opróżnienie jednej z nich spowodowałoby jednostronne parcie wody na odsoniętą przegrodę, skutkujące intensywnymi wyciekami utrudniającymi, a być może uniemożliwiającymi jej wzmocnienie. Natomiast jednoczesne opróżnienie komór, co prawda odciążałoby przegrodę, ale spowodowałoby wyłączenie całego ujęcia, czego chciano uniknąć.

W pierwszym etapie prac remontowych wykonano obustronne wzmocnienie płaszczem żelbetowym o grubości 20 cm oraz wzmocnienie skośnej płyty czołowej.

Następnie po wypompowaniu wody z poszczególnych komór wykonano pozostałe prace remontowe. W technologii betonowania pod wodą w całości wymieniono skrzydełka umocnienia przy wlotach ujęcia. Prace prowadzono na głębokości do 7 m. W trakcie remontu pod wodą zabudowano blisko 30 m³ betonu C30/37 o stopniu wodoszczelności W 12 i stopniu mrozoodporności F 200.

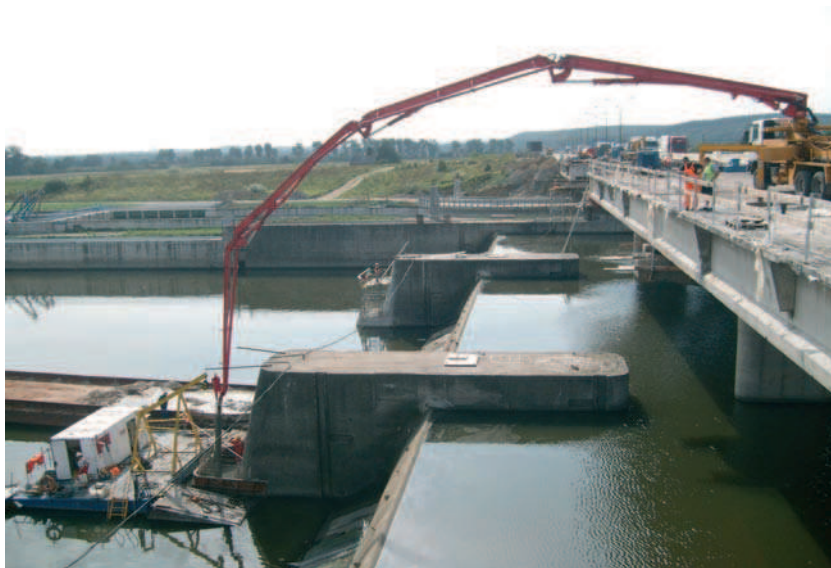
Rys. 2. Betonowanie podwodnej części nurtowej podpory kładki. Po prawej schemat wydłużenia filara

W ciągu stosunkowo krótkiego czasu zespół nurków wykonał w przepływającej wodzie na głębokości do 3 m zilustrowane na rysunku 2 następujące prace:

- przygotowano podłoże polegające na odmuleniu i wyczyszczeniu fragmentów płyty dennej oraz filarów wraz z rozkuciami technologicznymi,
- wywiercono otwory w starym betonie płyty dennej oraz filarach jazu, w których osadzano kotwy ze stali zbrojeniowej odpowiadające za zespolenie starego betonu z nowym,
- zamontowano gęste zbrojenie, które miało przenieść między innymi naprężenia termiczne powstające w trakcie twardnienia betonu w stosunkowo krępych elementach,
- przytwierdzono do płyty dennej wypadu oraz bocznych ścian filarów specjalnie skonstruowany stalowy szalunek, który umożliwił betonowanie wyoblonej podwodnej części filara,
- w każdy filar wbudowano po 27 m³ samozagęszczalnej mieszan-

ki betonowej przystosowanej do betonowania pod wodą.

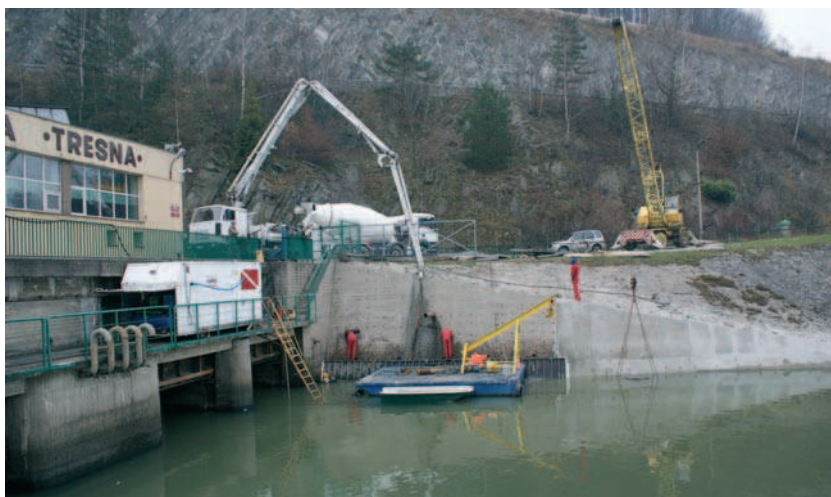
Rys. 3. Mur oporowy niecki wypadowej w trakcie remontu oraz schemat jego wzmocnienia

W trakcie przeglądu technicznego stwierdzono liczne uszkodzenia muru w podwodnej jego części zwłaszcza w rejonie końca płyty wypadowej. Po ich zinwentaryzowaniu stwierdzono, że dla zapewnienia należytej stateczności skarpy niezbędna jest naprawa całego muru oporowego. Wobec tego, że znaczna jego część znajdowała się stale pod wodą zdecydowano prace remontowe wykonywać techniką podwodną. Tylko takie rozwiązanie zapewniało bowiem ciągłość pracy elektrowni.

miczne czyszczenie powierzchni betonu zarówno pod, jak i nad wodą wraz z usuwaniem jego słabych fragmentów. Jako działanie naprawcze przewidziano wykonanie na całej powierzchni muru płaszcza żelbetonowego zespolonego ze starym betonem za pomocą kotew stalowych. Do wykonania okładziny zastosowano w części stale znajdującej się pod wodą, beton podwodny. Jego recepturę, a przede wszystkim technologię układania pod wodą opracowano na podstawie wcześniejszych doświadczeń [4]. Pozostałą nadwodną część płaszcza wykonano z betonu hydrotechnicznego.

W opisany powyżej sposób wzmocniono 182 m² muru oporowego niecki wypadowej elektrowni wodnej pokazanego na rysunku 3. Całkowicie pod wodą, na głębokości do 10 m, wykonano około 80% zakresu prac, który obejmował:

- przygotowanie podłoża przez czyszczenie hydrodynamiczne i miejscowe rozkucia,
- wywiercenie ponad 550 otworów w starym betonie, w których osadzono na odpowiednio zmodyfikowanej do stosowania pod wodą zaprawie mineralnej, kotwy ze stali zbrojeniowej $\varnothing 16$,
- zamontowanie zgrzewanej siatki zbrojeniowej oraz wykonanie odpowiednich szalunków,

– wbudowanie blisko 30 m³ mieszanki betonowej przystosowanej do betonowania pod wodą.

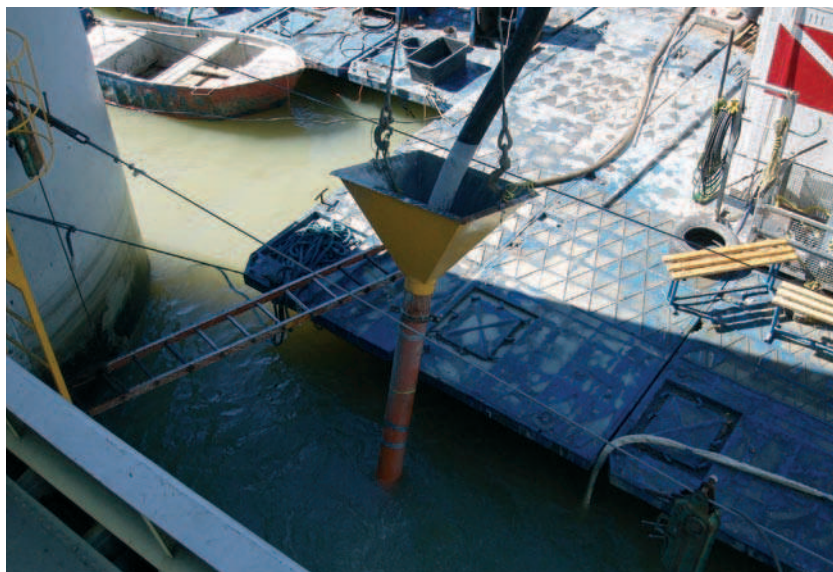
Rys. 4. Reprofilacja górnych fragmentów przelewów powierzchniowych zapory

Jeden z etapów kompleksowego remontu liczącej ponad 70 lat betonowej zapory była rekonstrukcja górnego pasa przelewów powierzchniowych od strony górnej wody. Rekonstrukcja ta polegała na usunięciu powierzchniowych warstw betonu, które uległy destrukcji w wyniku dotychczasowej eksploatacji, a następnie (dobetonowanie) wypełnienie betonem pod wodą przestrzeni pomiędzy odpowiednio ukształtowanym deskowaniem a starym betonem korpusu zapory. Remontowany pas przelewów powierzchniowych w całości znajdował się pod powierzchnią wody na głębokości do 3,5 m. Na rysunku 4 przedstawiono przekrój remontowanego górnego pasa przelewów powierzchniowych oraz sposób podawania mieszanki betonowej pod wodą.

Usunięto metodami mechanicznymi z zastosowaniem frezu oraz ręcznych młotów pneumatycznych, powierzchniowe warstwy betonu do „zdrowego” nośnego podłoża. Po frezowaniu oraz dodatkowym rozkuciu, oczyszczono uzyskaną powierzchnię hydrodynamicznie w celu zapewnienia dobrego styku pomiędzy starym a nowym betonem. Następnie wykonano iniekcje wszystkich rys i szwów roboczych widocznych na powierzchni betonu po rozkuciu. W miejscach przyszłego styku starego betonu z nowym zamontowano węże iniekcyjne.

w betonie korpusu zapory otwory na głębokość około 50 cm w rozstawie co 45 cm. W otworach tych osadzano na zaprawie mineralnej odpowiednio odgięte kotwy stalowe o średnicy 18 mm. Tak zamontowane kotwy zapewnić miały zespolenie dobetonowywanego wzmocnienia z korpusem zapory w rejonie górnego pasa przelewów. Do kotew tych montowano zbrojenie w postaci zgrzewanych siatek. Następnie montowano typowe płyty szalunkowe, a w obszarze łuków i załamań specjalnie ukształtowany szalunek stalowy.

Pomiędzy korpusem zapory a deskowaniem zamontowano dwie rury wykorzystywane do podawania mieszanki betonowej pod wodą. Po przybyciu na budowę betonowozu przed rozpoczęciem betonowania, sprawdzano konsystencję oraz urabialność dostarczonej mieszanki betonowej. Następnie przepompowywano jeden kosz mieszanki betonowej poza deskowanie w celu wypełnienia rurociągu pompy jednorodną mieszanką betonową, po czym umieszczono gumową wylewkę pompy w koszu zasypowym rury (rys. 4) i podawano mieszankę betonową pomiędzy stary beton korpusu zapory a szalunek. Podczas pompowania nurek sukcesywnie kontrolował poziom mieszanki betonowej w deskowaniu przy pomocy łaty geodezyjnej. Operacja ta wykonywana była przy współudziale nurka i operatora pompy. Po kilku dniach demontowano całość szalunków, wyrównywano powierzchnię betonu oraz wypełniano otwory po ściągach szalunkowych materiałem cementowo-polimerowym wiążącym pod wodą. Następnie wykonywano iniekcje uszczelniające wszystkich powstałych szwów roboczych pomiędzy starym betonem a nowym.
