# Diagnostyka korozyjna obiektów żelbetowych

Dr hab. inż. Tomasz Błaszczyński, dr hab. inż. Aldona Łowińska-Kluge, Politechnika Poznańska, prof. dr hab. inż. Leonard Runkiewicz, Instytut Techniki Budowlanej, Politechnika Warszawska

## 1. Wprowadzenie

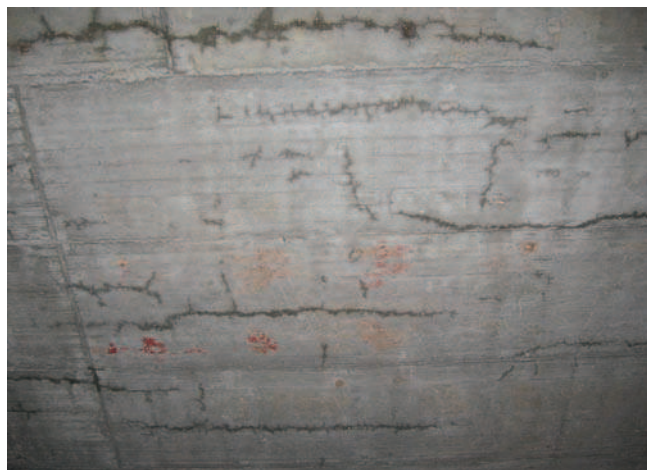
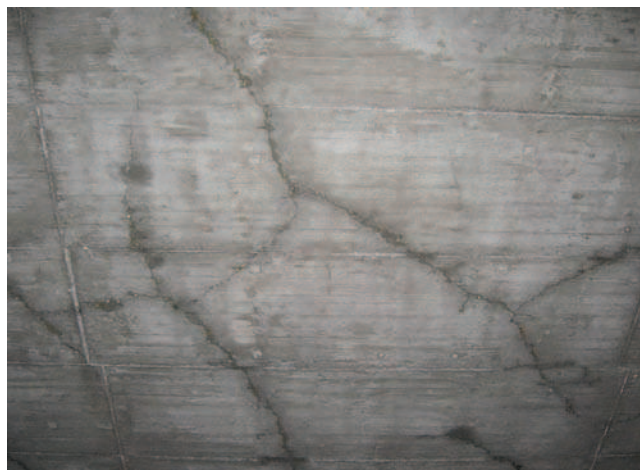
Rys. 1, 2. Przykładowe zarysowania powstałe na stropie I i II (widok od dołu)

Opracowana metoda diagnostyczna przedstawiona zostanie na przykładzie jednego z obiektów budowlanych, gdzie w trakcie realizacji stropów doszło do samoczynnego zarysowania się dwóch obszarów stropów. Jeden strop zarysował się w czerwcu (strop I na poz. +0,90 m – temp. 26–30°C, brak opadów), a drugi we wrześniu (strop II na poziomie +4,20 m – temp. 6–22°C brak opadów). Na całej grubości przedmiotowych stropów, po kilkunastu godzinach od zabetonowania, pojawiły się rysy i spękania o układzie nieregularnym, wielokierunkowym, tworząc w efekcie rodzaj siatki rys (rys. 1–4). W związku z istniejącymi warunkami pogodowymi, po zabetonowaniu stosowano pielęgnację w postaci bezpośredniego stałego polewania wodą.

od strefy), które zostały przebadane w laboratoriach ITB, Politechniki Krakowskiej i AGH. Na podstawie obserwacji makroskopowych stwierdzono występowanie pęknięć o rozwarciu od 0,32 mm do 3,4 mm, na całą wysokość próbek betonowych. W próbkach wywierconych z niezarysowanych stref stropów zarysowanych, stwierdzono także rysy wewnętrzne, które nie objawiły się na żadnej z powierzchni. Beton we wszystkich próbkach zbrojony był dołem, zbrojenie górą występowało jedynie lokalnie.

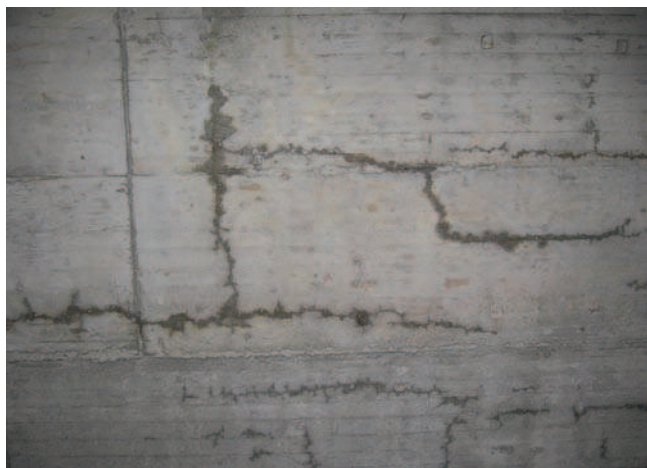
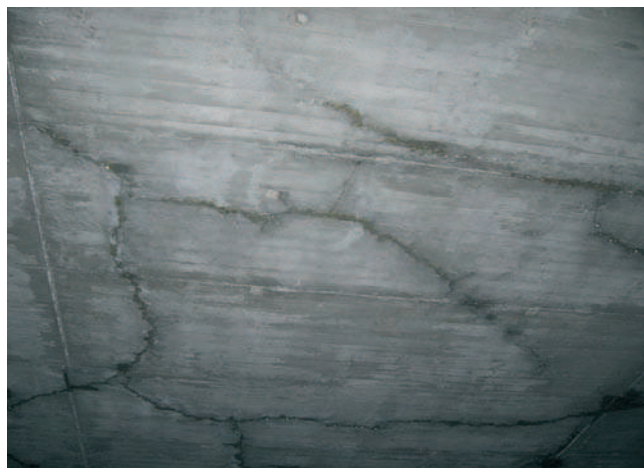
Rys. 3, 4. Przykładowe zarysowania powstałe na stropie I i II (widok od dołu)

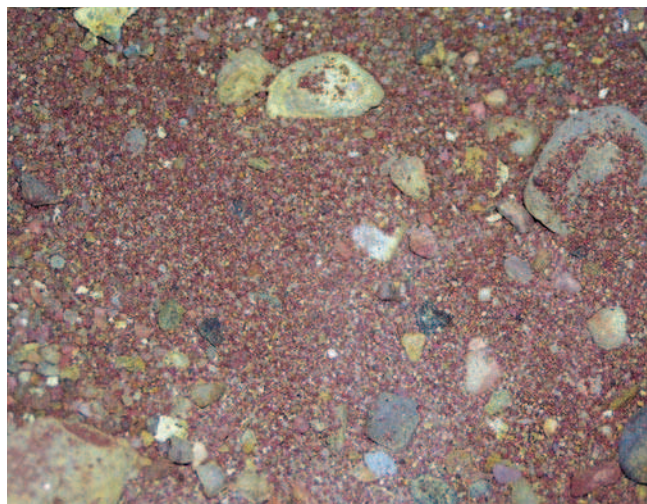
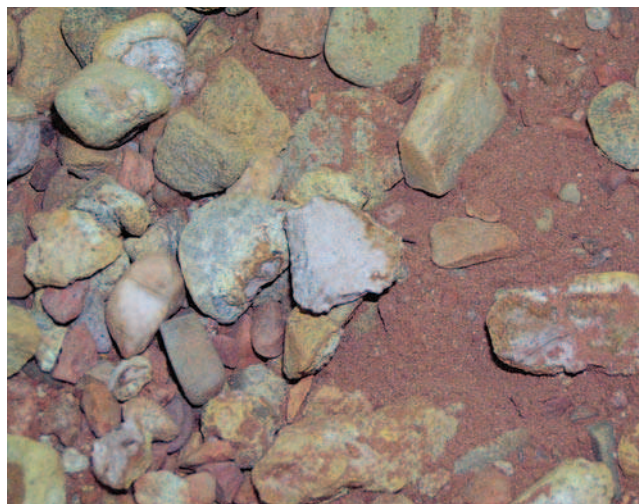
Rys. 5, 6. Kruszywo otrzymane po ekstrakcji z próbek betonów, pobrane z ocenianych stropów

mierze z mielonej ceramiki i innych zanieczyszczeń (rys. 5, 6).

W analizowanym betonie stwierdzono obecność kruszywa węglanowego. Dodatkowo w betonach z obu ocenianych stropów widoczne były niewielkie kawałki cegieł. Na przełomach próbek betonu wszystkich ocenianych stropów stwierdzono zmiany barwy od stalowoszarej poprzez jasnobeżową do ciemnobeżowej oraz niezwiązany, osypujący się popiół lotny i opitki metalowe. Stwierdzono też, że w ramach każdego z badanych stropów stosowano betony o różnym składzie. Chcąc to sprawdzić próbki przedmiotowych betonów z różnych miejsc tych samych stropów poddano działaniu roztworu wodnego kwasu solnego (1:3), w taki sposób jak przy określaniu kruszywa i cementu wg [6]. Otrzymane w ten sposób kruszywa wysuszono w temperaturze 105°C. Składały się one w dużej

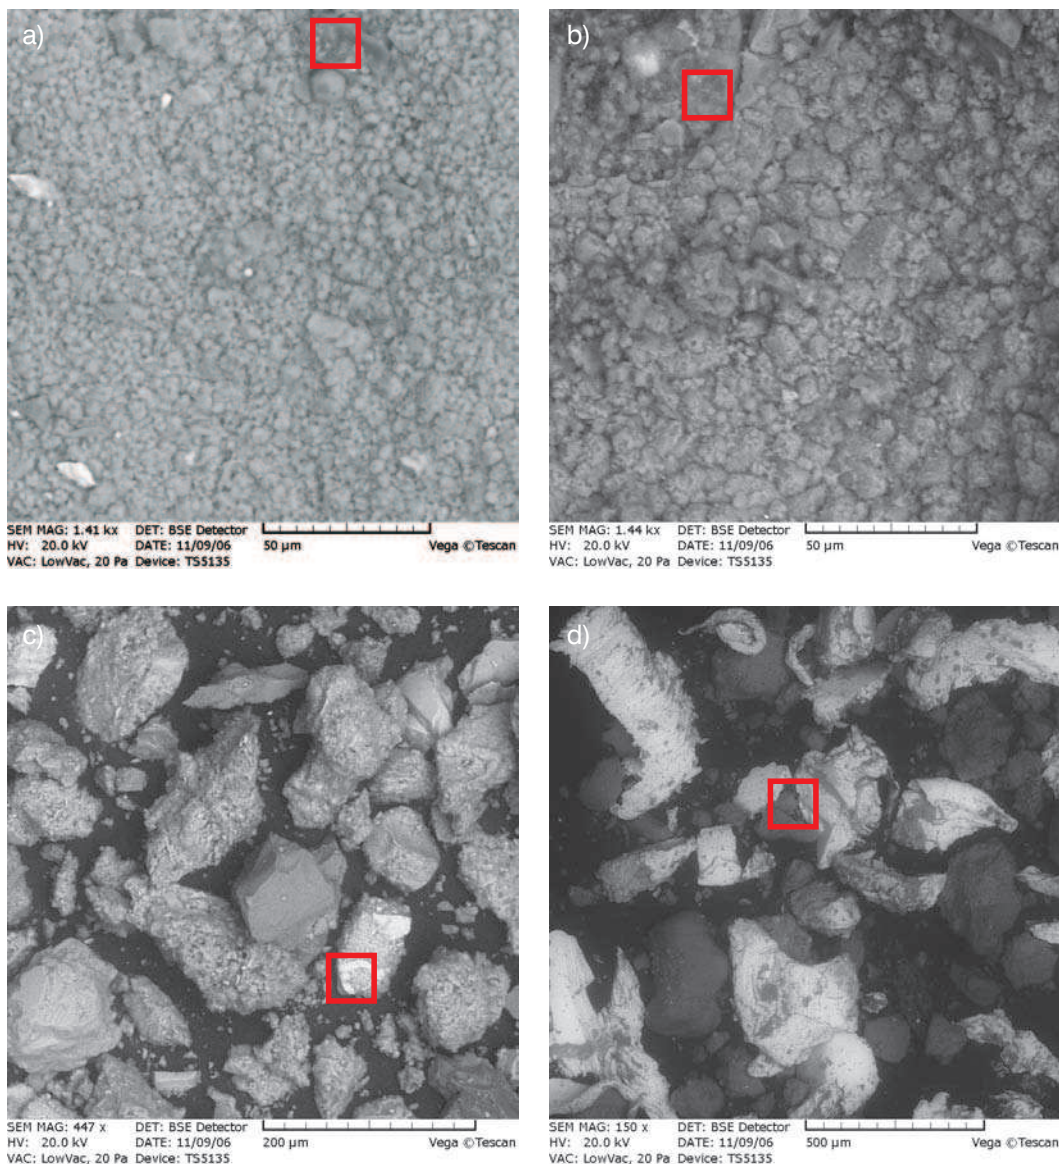
W betonie ze stropu II występowały znaczne ilości „luźnego” popiołu lotnego, sferoidy tlenków żelaza i opiłki metaliczne połączone z matrycą cementową (rys. 7c i 7d). Wykonane przy użyciu mikroskopy rentgenowskiej mikroanalizy bezwzorcowej EDX obserwowanych, w betonie ze stropu II, produktów reakcji wykazywały w nich obecność wapnia, krzemu, glinu, tlenu, węgla, magnezu, siarki i żelaza.

**Rys. 7.**  
 Obraz mikroskopowy betonu ze stropu II: a) i b) widoczne niewielkie ilości ettryngitu, portlandytu, faz tobermorytowych, znaczne ilości nieprzereagowanych ziaren popiołu lotnego, mączka mineralna, żużel wielkopieczowy, sferoidy tlenków żelaza; luźna struktura, c) osypujące się ziarna kruszywa, d) osypujące się opiłki metalowe

W celu określenia struktury i rodzaju powstałych związków oraz rodzaju dodatków dodanych do betonu, dla próbek pobranych ze stropów, wykonano badania mikroskopowe (rys. 7). Badania

mikroskopowe miały również służyć ocenie ewentualnych możliwości i kierunków zachodzenia dalszych reakcji w analizowanych betonach [8]. Na podstawie analizy obserwowanych obszarów, jak i zdjęć stwierdzono, że w badanych próbkach betonu występowały: portlandyt, fazy tobermorytowe żelowe i wykrystalizowane krótkowłókniste, niewielkie ilości węglanu wapniowego i żużel wielkopieczowy (rys. 7a, 7b). W całej objętości widoczne były ziarna popiołu lotnego. W betonie ze stropu I występowało mniej żużla wielkopieczowego, niż w pozostałych betonach.

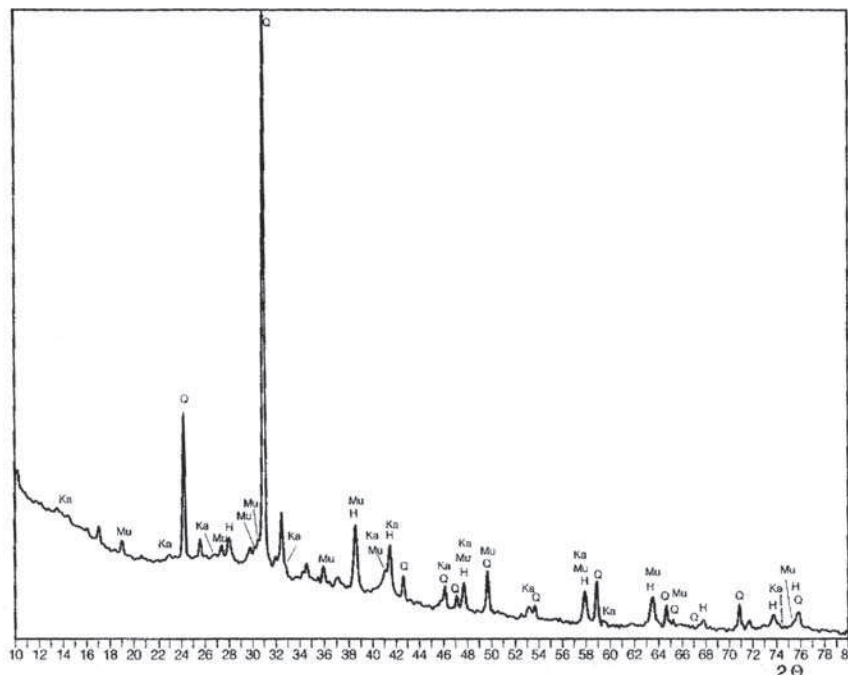
Badania rentgenowskie wykonano na preparacie proszkowym uzyskanym z wyekstraktowanego „kruszywa czerwonego”, przy użyciu skomputeryzowanego dyfraktometru rentgenowskiego (rys. 8). Na dyfraktogramie dla tego kruszywa stwierdzono następujące

fazy: kwarc,  $\alpha\text{-Fe}_2\text{O}_3$ , mulit, kaolinit. Odpowiadało to w przybliżeniu składowi ceramiki, rdzy oraz naturalnemu kwarcowi.

**Rys. 8.** Dyfraktogram „kruszywa czerwonego” wykrytego w betonie ocenianych stropów
