O żeliwnych elementach konstrukcyjnych i dekoracyjnych

Prof. dr inż. Kazimierz Czaplński, dr inż. Krzysztof Gawron, Politechnika Wroclawska,

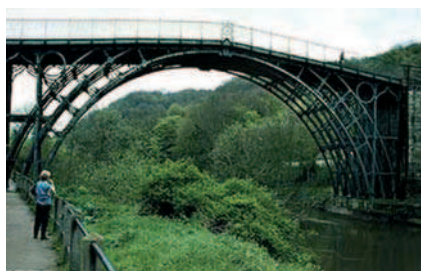
Fot. 1. Żeliwny most nad rzeką Severn

Pierwszym na świecie mostem z materiałów innych niż drewno i kamień był most wykonany w 1779 roku z elementów z lanego żeliwa, w Coalbrookdale w Anglii nad rzeką Severn (fot. 1). Ruch drogowy na tym moście wstrzyma-

no dopiero w roku 1931 i to wcale nie dlatego, że żeliwo w nim było popękane lub skorodowane, a dlatego, że skarpy wąwozu doliny rzeki Severn ulegały systematycznemu osuwaniu i zbliżały się do siebie na tyle, że most poważnie się odkształcił. Mimo to, stoi bez żadnych uszkodzeń do dziś.

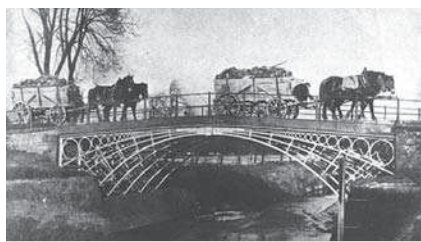
Fot. 2. Most w Łaźanach (1796 r.)

W Polsce za pierwszą żeliwną konstrukcją mostową uznaje się drogowy most nad rzeką Strzegomką w Łaźanach na Dolnym Śląsku (1796 r.) – fot. 2. W wielu krajach europejskich (m.in. w Anglii, Niemczech czy Polsce) jeszcze można spotkać żeliwne elementy konstrukcyjne w obiektach pochodzących z końca XVIII i z XIX wieku [1].

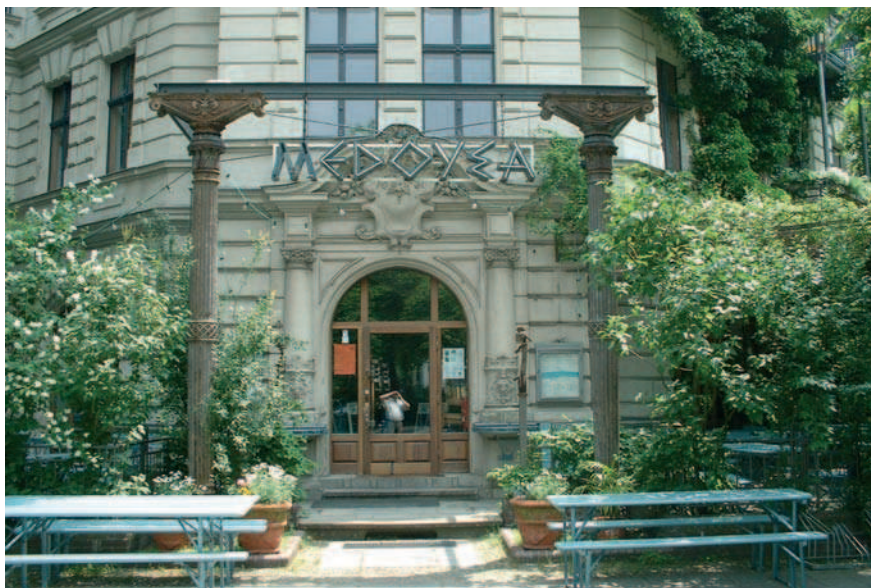
Fot. 4. Słupy Hartunga jako ozdoba przed wejściem do restauracji w dzielnicy Friedenau w Berlinie

- Perelsplatz, dzielnica Friedenau – od końca lat 80. dwa słupy Hartunga zdobią wejście do greckiej restauracji (fot. 4),
- Pohlstraße 51 w dzielnicy Tiergarten – pod koniec lat 80. ustawiono dwa słupy obok wejścia budynku,
- Nöldnerplatz, dzielnica Friedenau – w 2006 roku zbudowano z dwunastu słupów Hartunga kolumnadę jako instalację, będącą gestem uznania dla znaczenia

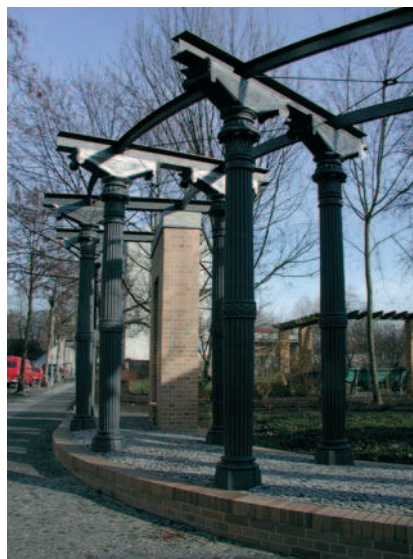
Fot. 5. Pomnik kolumny Hartunga zbudowany z fragmentów wiaduktu znad Stadthausstraße w Berlinie

tego elementu konstrukcyjnego w rozwoju układu komunikacyjnego Berlina (fot. 5).

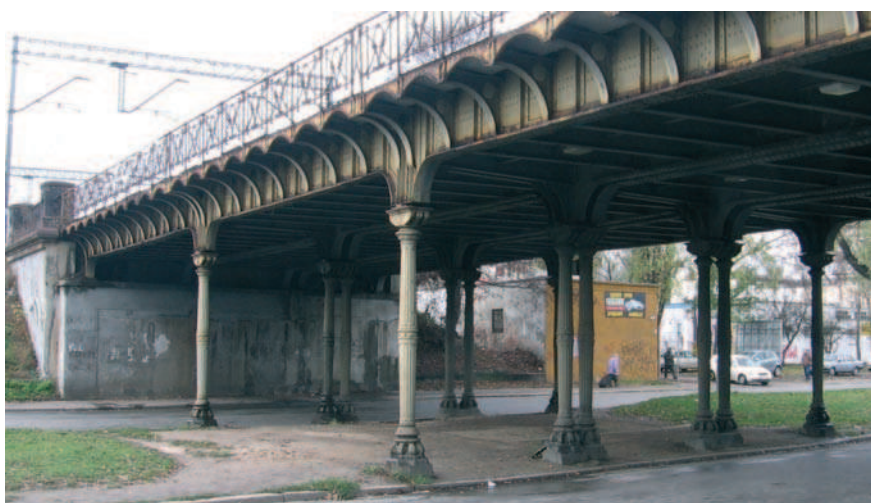
Fot. 6. Widok wiaduktu kolejowego ze słupami Hartunga w ciągu ul. Zaprowskiej we Wrocławiu

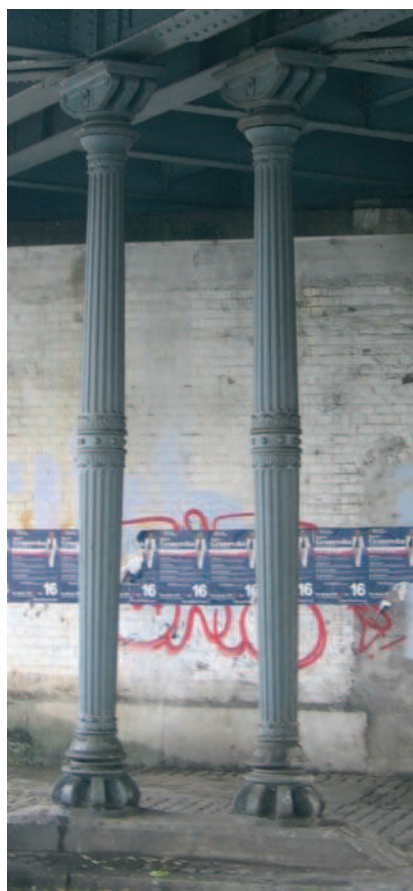
Fot. 7. Widok słupów Hartunga w wiadukcie nad ul. Stysia we Wrocławiu

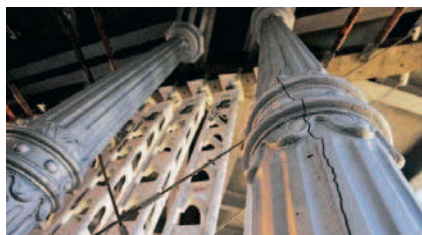
Fot. 8. Widok pękniętego żeliwnego słupa w wiadukcie nad ul. Zielińskiego we Wrocławiu

spadła kilka – kilkanaście stopni poniżej 0°C. Pierwsze pęknięcia żeliwnych słupów pojawiły się już 18 grudnia 2009 r. Zniszczeniu uległo osiem słupów podpierających wiadukty nad ul. Zaporoską (fot. 8, 9), ul. Zielińskiego i placem Rozjezdny. Po kilku dniach ochłodzenia nadeszło ocieplenie, a wraz z nim – z pęknięć w słupach zaczęły wypływać znaczne ilości wody. Na wniosek inwestora powołana została komisja mająca stwierdzić przyczyny wystąpienia uszkodzeń słupów. Rozważano wzmocnienie zarysowanych słupów opaskami lub matami z włókna węglowego, jednak wykonawca prac remontowych, bez czekania na wynik prac komisji i podjęte decyzje, po zabezpieczeniu konstrukcji wiaduktu przystąpił do wymiany wszystkich zabytkowych, wzmocnionych, żeliwnych słupów na słupy stalowe. Wymieniano nawet te, które nie uległy uszkodzeniu.

Z wytrzymałościowego punktu widzenia słupy te straciły swoją wartość konstrukcyjną, co wynikało z niejednorodności wypełnienia wnętrza słupów. W trakcie późniejszych kontroli wypełnienia słupów stwierdzono przypadki, w których braki w wypełnieniu sięgały 1/3 jego wysokości. Ponadto zastosowanie innych materiałów wypełniających niż wymagane w projekcie nie dawało gwarancji prawidłowej współpracy materiałów iniekcyjnych.

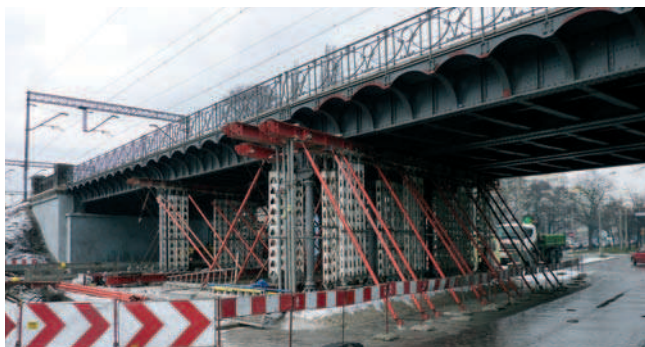
Fot. 9. Widok podpartego wiaduktu nad ul. Zaporoską we Wrocławiu

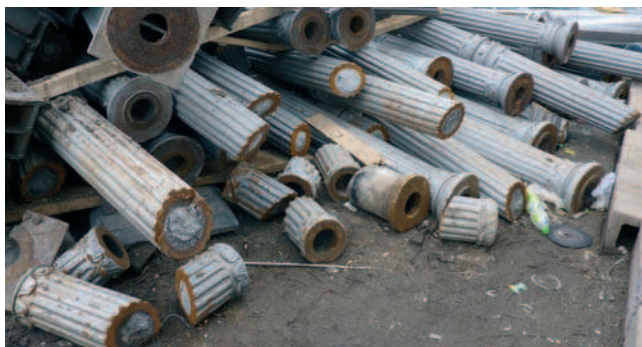
Fot. 10. Składowisko „zdemontowanych” (zniszczonych) słupów Hartunga we Wrocławiu

Zastrzeżenia budzi jednak sposób demontażu zabytkowych słupów żeliwnych (fot. 10). Nie przewidziano rozwiązania zbliżonego do rozwiązań zastosowanych w Berlinie. Po utraceniu znaczenia tych słupów jako elementy konstrukcyjne wiaduktów kolejowych, mogły znaleźć zastosowanie w wielu innych miejscach Wrocławia, w którego pejzażu występowały przez tak wiele lat. Wykorzystanie ich nie tylko jako elementów dekoracyjnych lub fragmentów instalacji artystycznych, ale także jako np. elementów nośnych kładek dla pieszych nad ciągami ulicznymi w staromiejskiej części Wrocławia byłoby zdecydowanie lepszym sposobem zagospodarowania tych zabytków kultury industrialnej.
