Niektóre zagadnienia związane z modernizacją żelbetowych prefabrykowanych silosów na materiały do produkcji szkła

Prof. dr hab. inż. Mieczysław Kamiński, dr inż. Marek Maj, Politechnika Wrocławska

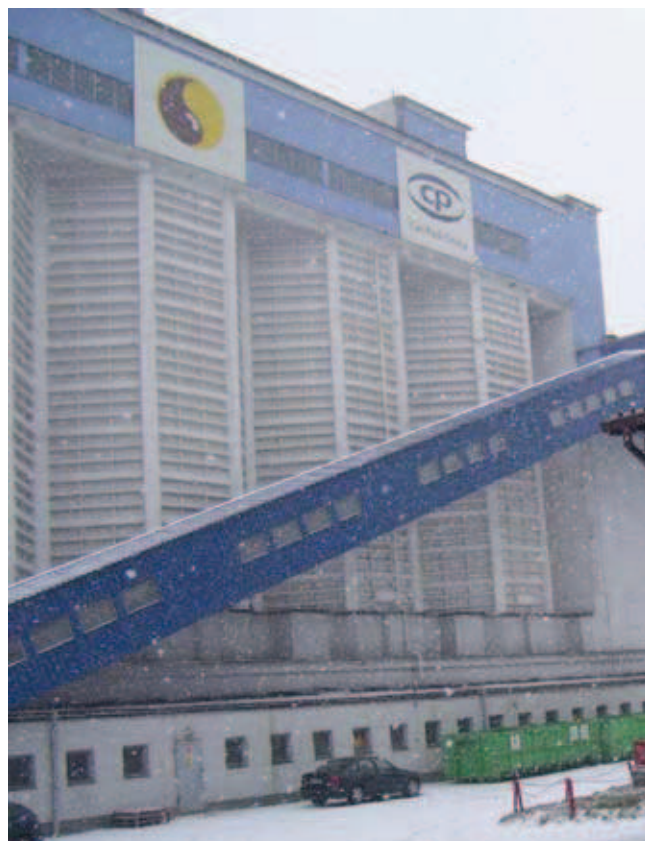
Rys. 1. Bateria silosów prefabrykowanych przed remontem

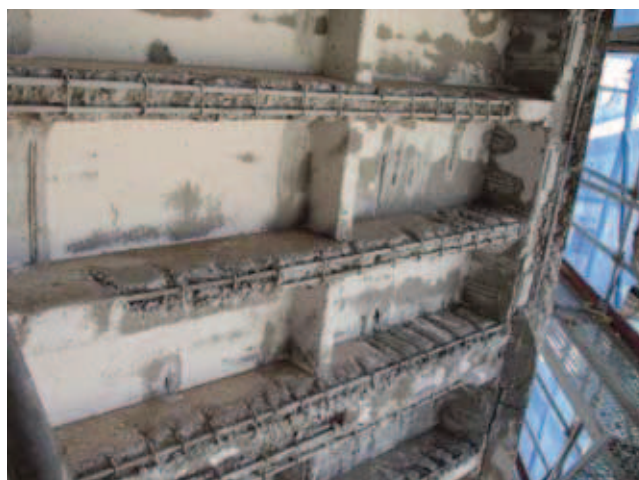
Podczas oględzin konstrukcji baterii silosów prefabrykowanych stwierdzono typowe błędy jakie popełniano podczas wznoszenia obiektu. Należą do nich: zbyt mała otulina zbrojenia w płycinie i żebrach płyt prefabrykowanych oraz w pilastrach (rys. 3, 4, 5).

Rys. 3. Płyty prefabrykowane ściany silosu po usunięciu odspojonej otuliny i luźnych fragmentów betonu

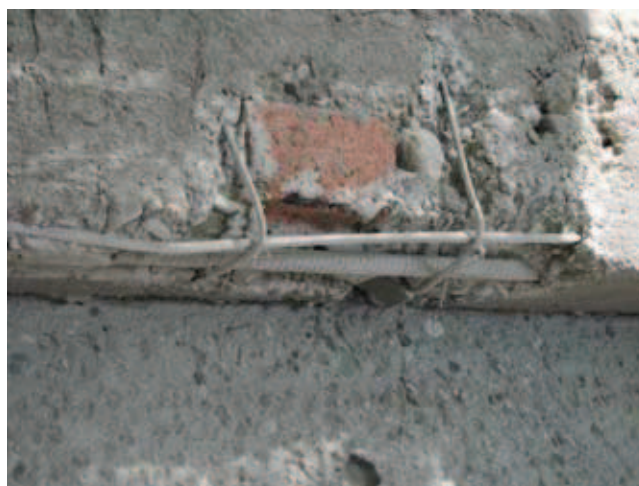
W każdym narożu ośmiobocznej komory silosu wykonane są żelbetowe pilastry pionowe scalające prefabrykaty ścienne w monolityczne pierścienie ośmioboczne przenoszące poziome siły rozciągające i momenty równoleżnikowe. Pilastry przenoszą ponadto siły pionowe od ciężaru płyt prefabrykowanych ścian silosu i galerii transportowej nad komorami (rys. 4) oraz siły tarcia składowanego materiału o ściany.

Rys. 4. Żebra żelbetowe pod przekryciem silosu z ubytkami w otulinie i kawałkiem cegły

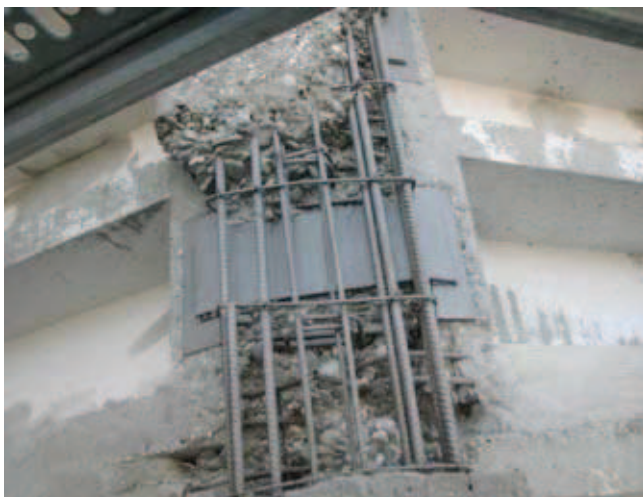
Wyjątkowo niedbale wykonano pilastry (rys. 5), w których lokalnie nastąpiło rozsegregowanie kruszywa. Nie zachowano minimalnych odstępów pomiędzy pionowymi prętami i między strzemiionami oraz niedbale wykonano zakłady prętów zbrojeniowych. Dopuszczono do dużych imperfekcji w ścianach silosów. Wyraźnie nierównomiernie rozmieszczono stal

Rys. 5. Połączenie płyt prefabrykowanych w obrębie pilastrza, widoczne są duże ubytki betonu w pilastrze (odkryta pozioma blacha) i rozfrakcjonowanie kruszywa w betonie

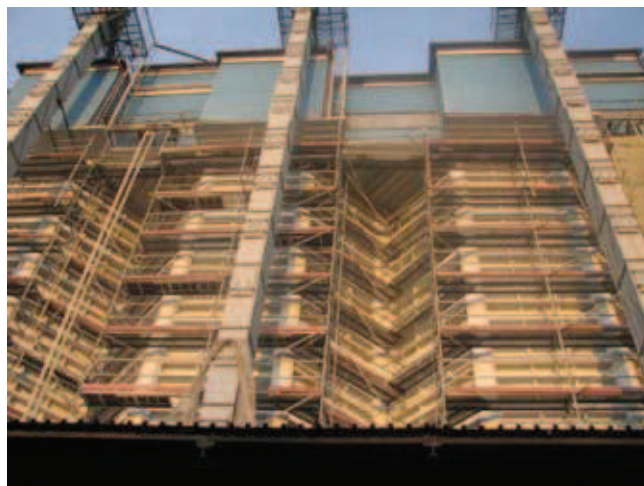
Rys. 6. Remont baterii prefabrykowanych silosów

1. Dalsza, krótkotrwała eksploatacja silosów przy wypełnieniu komór do poziomu 30% wysokości.
2. Naprawa uszkodzonych elementów konstrukcyjnych silosu (rys. 6) polegająca na wymianie skorodowanej stali zbrojeniowej, reprofilacji i uzupełnieniu ubytków w skarbonatyzowanej otulinie zbrojenia. W tym wypadku możliwa jest eksploatacja silosów do poziomu 50% wysokości zasypu komór. Większy poziom zasypu wymagałby wzmocnienia ścian silosu.
3. Wzmocnienie ścian silosów prefabrykowanych poprzez uzupełnienie stali w ścianach i wykonanie dotykowej powłoki żelbetowej powiększającej przekrój poprzeczny elementów ściennych.
4. Położenie wewnątrz silosu na całej jego wysokości dodatkowego płaszcza stalowego.

- Wszystkie te rozwiązania były stosowane z sukcesem w różnych modernizowanych bądź remontowanych bateriach silosów. Warianty rozwiązań od 3 do 9 pozwalają na pełną eksploatację komór. Problemem dodatkowym staje się w tym przypadku powiększenie ciężaru konstrukcji i konieczność wzmocnienia rusztu dna baterii, a także słupów je wspierających oraz fundamentów. Ostatecznie zdecydowano się ze względów ekonomicznych na wariant 2 naprawy. Po inwentaryzacji uszkodzeń usunięto mechanicznie odspojoną otulinę i rdzę ze stali zbrojeniowej. Uzupełniono brakujące odcinki zbrojenia łącząc nowe poprzez spawanie ze zbrojeniem istniejącym. Tak przygotowaną powierzchnię pokryto warstwą szcpezną i na nią ręcz-

nie nałożono właściwą warstwę betonową. Całość pokryto farbami elewacyjnymi. W omawianym wariantcie właściciel baterii zgodził się na ograniczenie zasypania komór silosów do połowy ich wysokości.
