# Obciążenia próbne żelbetowego, prefabrykowanego elementu trybun stadionu piłkarskiego

Dr inż. Janusz Kubiak, dr inż. Aleksy Łodo, dr inż. Jarosław Michałek,  
Politechnika Wrocławska

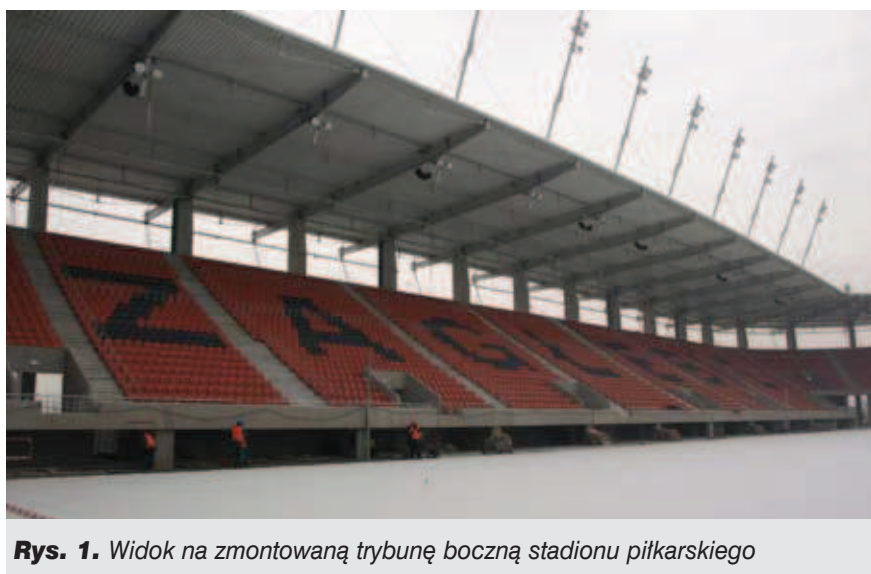
Rys. 1. Widok na zmontowaną trybunę boczną stadionu piłkarskiego

Przedmiotem niniejszego artykułu są badania doświadczalne zarysowanej, prefabrykowanej płyty żelbetowej spocznika w części dolnej trybuny modernizowanego stadionu piłkarskiego (rys. 1). Badania

Grubość płyty międzyżebrowej wynosi 16÷18 cm. Płyta podparta jest w narożach na słupach, a w części podciętej – na ścianie podłużnej w kształcie wydłużonej litery C (rys. 1). Zbrojnie płyty i żeber podano na rysunkach 2 i 3. Zamieszczone w projekcie i ekspertyzie obliczenia statyczne płyty budziły bardzo poważne wątpliwości co do poprawności przyjętego schematu statycznego. We własnych obliczeniach statycznych założono, że żebra podestu są głównymi elementami nośnymi,

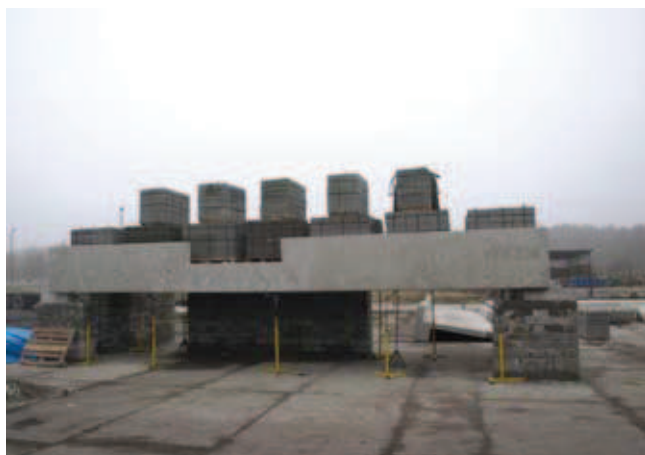
**Rys. 6.** Płyta obciążona układem dziewiętnastu palet (wartość maksymalna obciążenia  $q_k = 8,97$  kPa)

Badaną płytę podestową obciążono bloczkami betonowymi ułożonymi na drewnianych paletach (rys. 5). Wszystkie palety z bloczkami wcześniej zważono i ponumerowano. Średnia masa jednej palety wyniosła 1044 kg. Palety z bloczkami układano na płycie za pomocą dźwigu samochodowego symetrycznie względem środka rozpiętości płyty. Wartość obciążenia jednostkowego określono dzieląc masę ułożonych palet przez powierzchnię użytkową płyty  $10,05 \times 2,20$

- 1) obciążenie ciężarem własnym i kolejno,
- 2) 6 palet:  $q_k = 2,83$  kPa,
- 3) 14 palet:  $q_k = 6,61$  kPa,
- 4) 16 palet:  $q_k = 7,58$  kPa (obciążenie użytkowe),
- 5) 16 palet: czas działania obciążenia 10 min.,
- 6) 19 palet:  $q_k = q_{k,max} = 8,97$  kPa  $\approx 9,0$  kPa (doświadczalne obciążenie obliczeniowe w próbie sprężystości – rys. 6,
- 7) 19 palet: czas działania obciążenia 60 min. Odciążenie odbywało się z pozostawieniem na elemencie identycznej ilości palet jak przy obciążaniu.

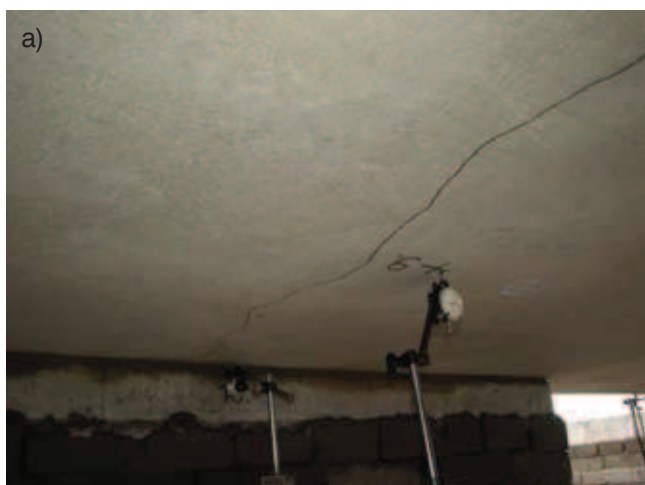
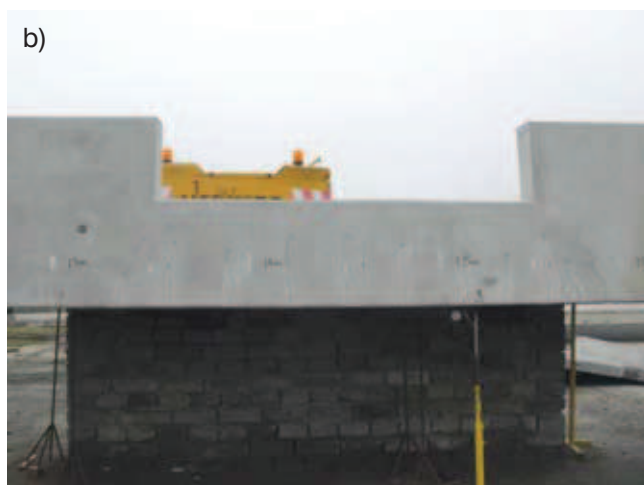
**Rys. 10.** Rysy pierwotne na powierzchni płyty audytoryjnej: a) poprzeczna na dolnej powierzchni płyty, w środku rozpiętości elementu, b) pionowe na bocznej powierzchni belki głównej

Przed próbnym obciążeniem płyty stwierdzono szereg rys na dolnej powierzchni płyty międzyżebrowej (rys. 4 i 10a) i na powierzchni żeber czołowego (rys. 9 i 10b).

Stwierdzono, że rysa pierwotna na dolnej powierzchni płyty międzyżebrowej ma szerokość około 0,35 mm (rys. 4 i 10a). Rysa ta biegnie w przybliżeniu w osi poprzecznej płyty (rys. 4), czyli nie pochodzi od obciążenia  $q_k$ . Rysy na powierzchni bocznej żeber czołowych miały niewielką szerokość rozwarcia (około 0,05 mm). Na powierzchniach zarysowanych zauważono liczne zatarcia wykonane zaprawą naprawczą, co wskazywałoby na wcześniejsze próby naprawy elementu. Nie stwierdzono występowania rys w innych częściach płyty (strona górna, krawędzie boczne i pozostałe żebra nr 1÷4). Najprawdopodobniej zarysowania płyty powstały w fazie produkcji elementu. Od wykonawcy prefabrykatów uzyskano informację, że element był betonowany w odwrotnej pozycji, a następnie był odwracany po wyjęciu

z formy. Rysy na powierzchni bocznej żeber w strefie przęsłowej o rozwarości około 0,05 mm są całkowicie naturalne, tym bardziej, że w tym miejscu występuje skokowa zmiana wysokości żeber (rys. 6, 9 i 10b).

W trakcie obciążania próbnego nastąpił bardzo mały przyrost szerokości rozwarcia rys istniejących. Pod obciążeniem charakterystycznym i obliczeniowym (5 i 7 poziom obciążania) rysy zwiększyły się zaledwie o 0,03÷0,05 mm.

Rysy o nadmiernej szerokości rozwarcia na dolnej powierzchni płyty podestowej stadionu piłkarskiego (szczególnie rysy poprzecznie biegnącej przez środek elementu – rys. 4 i 10a) nie były spowodowane obciążeniem użytkowym  $q_k$  po wbudowaniu płyt w konstrukcję trybun, lecz spowodowane zostały nieprawidłowościami technologicznymi podczas procesu rozformowania elementów (odwracano prefabrykaty) i ewentualnie niewłaściwym

Wykonawcy konstrukcji trybun stadionu zalecono przeprowadzenie inwentaryzacji zarysowania wbudowanych płyt z opisem długości i szerokości rozwarcia rys oraz dobranie na tej podstawie odpowiedniej metody zabezpieczenia i uszczelnienia powierzchniowego betonu od strony sufitowej. Opisany w pracy przypadek stano-
