# Naprawa wadliwie wykonanych stropów żelbetowych

Dr inż. Marek Wesołowski, Politechnika Gdańska

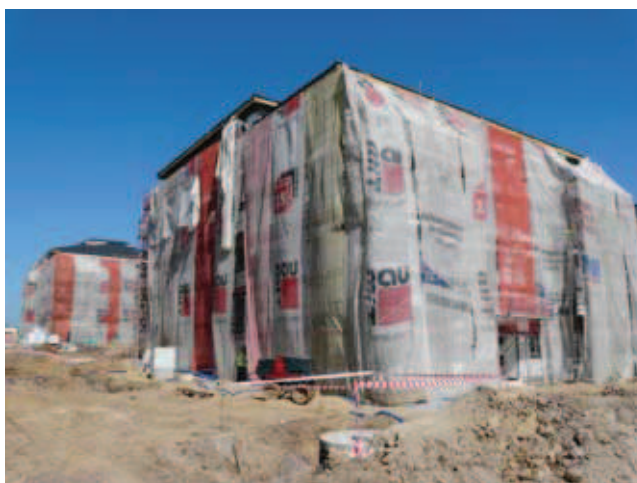
Dwa rozpatrywane budynki mieszkalne, usytuowane obok siebie (rys. 1) miały zbliżone rozwiązania architektoniczno-konstrukcyjne, jako wolnostojące obiekty czterokondygnacyjne, o drewnianym dachu stromym (w niniejszym opracowaniu mają one oznaczenia A i B). Wszystkie elementy żelbetowe zaprojektowano z betonu klasy C20/25 (B25), zbrojonego stalą zbrowaną klasy A-IIIIN (znak RB500W).

**Rys. 1.** Widok obiektów podczas budowy: na pierwszym planie budynek A, w głębi budynek B

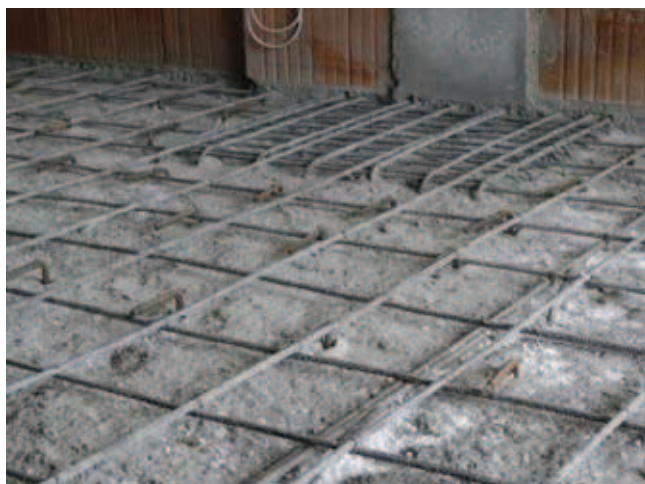
Badania laboratoryjne odwiertów betonu pobranych z płyt stropowych potwierdziły fakt, że wskutek przemrożenia, na ich górnych powierzchniach, do głębokości około 5÷6 cm, beton wykazywał znacznie zaniżone parametry wytrzymałościowe (osiągając wytrzymałości na ściskanie poniżej 10 MPa), w zwią-

**Rys. 2.** Widok jednego ze stropów po usunięciu warstwy przemrożonego betonu

ku z czym konieczne było usunięcie ww. warstw przemrożonych (rys. 2). Ponieważ beton płyt balkonowych uległ przemrożeniu na całej swej grubości, wymagał całkowitego usunięcia, przy pozostawieniu jedynie zbrojenia głównego belek balkonowych. Sytuacja po wykonaniu badań laboratoryjnych betonu przedstawiała się następująco:

W zaistniałej sytuacji rozważono dwie możliwości: albo całkowite rozkucie betonu w przemrożonych stropach, albo też połączenie pozostawionego na stropach betonu z betonem nowym, poprzez konstrukcyjne zespolenie, przy uwzględnieniu faktu, że (jak wynikało z wykonanych badań laboratoryjnych), pozostawiony na stropach beton w dolnych warstwach odpowiadał klasie C12/15, co z wytrzymałościowego punktu widzenia mogło być w pełni dopuszczalne.

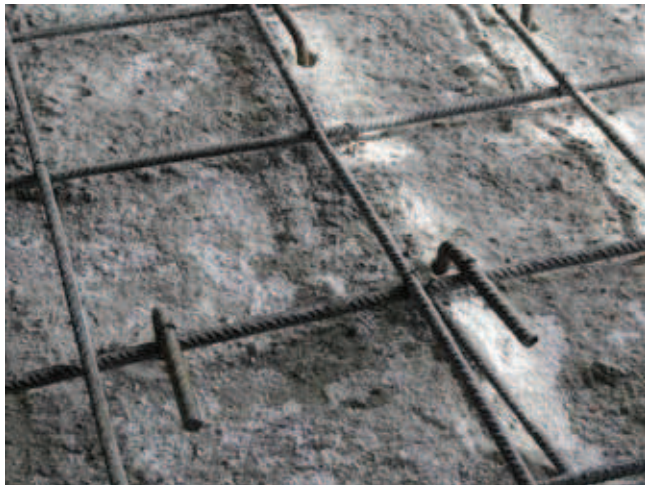
**Rys. 3.** Szczegół stropu z widocznymi prętami zbrojenia zespalającego

W tym kontekście okazało się, że powierzchnia zespolenia w niewrażliwych pasmach przypodporowych powinna być dodatkowo wzmocniona za pomocą odpowiednio ukształtowanego zbrojenia poprzecznego. Technologia ostatecznie wykonanych prac wzmocniających odpowiadała w pełni przyjętym założeniom obliczeniowym: zbrojenie poprzeczne wykonano z prętów pionowych o średnicy 12 mm, osadzono je w istniejącym betonie na głębokość 100 mm, w wywierconych uprzednio otworach, przy czym ich rozstaw w dwóch ortogonalnych kierunkach przyjęto równy 300 mm (rys. 3).

Pręty zamocowano w istniejącym betonie za pomocą odpowiednich żywic do zakotwień, przy czym w swej górnej części posiadały one poziome wygięcie o długości 120 mm, co ułatwiło dowiązanie tego zbrojenia do górnej siatki istniejącego zbrojenia głównego płyt. Jako równoważne zbrojenie poprzeczne uznano lokalnie zabetonowane w płytach stropowych pręty dystansowe dla siatek zbrojenia głównego (kobyłki podporowe), które zostały wykonane także z prętów zębowanych o średnicy 12 mm.

Obszary płyt stropowych, które wymagały dodatkowego zbrojenia poprzecznego celem skutecznego zespolenia, zawierały się w ich pasmach przypodporowych, przy czym szerokości tych pasm wyniosły około 1/4 odpowiedniej rozpiętości obliczeniowej poszczególnych pól każdej z płyt stropowych (co odpowiadało zasięgowi ujemnych momentów podporowych). Po osadzeniu prętów zbrojeniowych powierzchnię starego betonu starannie oczyszczono, a na 8÷12 godzin przed betonowaniem intensywnie nawilżono. Tuż przed betonowaniem, na stary beton naniesiono warstewkę zaprawy cementowej 1:2÷1:2,5 o grubości 10÷13 mm (jako warstwą szczipną), a następnie zabetonowano nowym betonem klasy C25/30, starannie go pielęgnując. Po wykonaniu wszystkich robót naprawczych, oby-

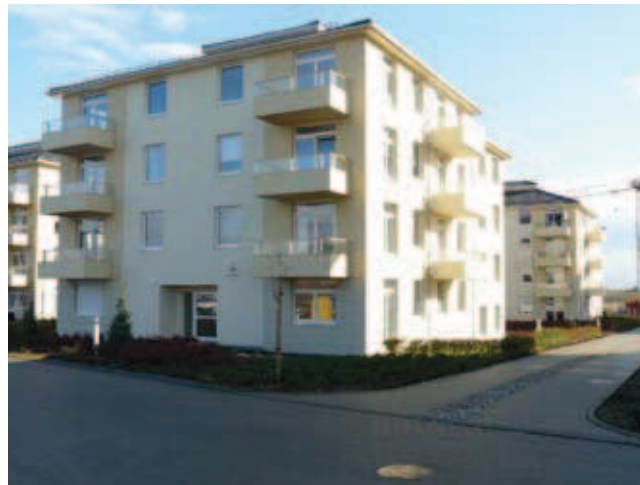
**Rys. 4.** Budynek po oddaniu do użytku: na pierwszym planie budynek B, w głębi budynek A

dwa rozpatrywane budynki zostały w szybkim tempie oddane do eksploatacji (rys. 4).
