Analiza możliwych działań naprawczych na przykładzie wysokiego budynku punktowego

Dr inż. Anna Ostańska, mgr inż. arch. Katarzyna Taracha, Politechnika Lubelska

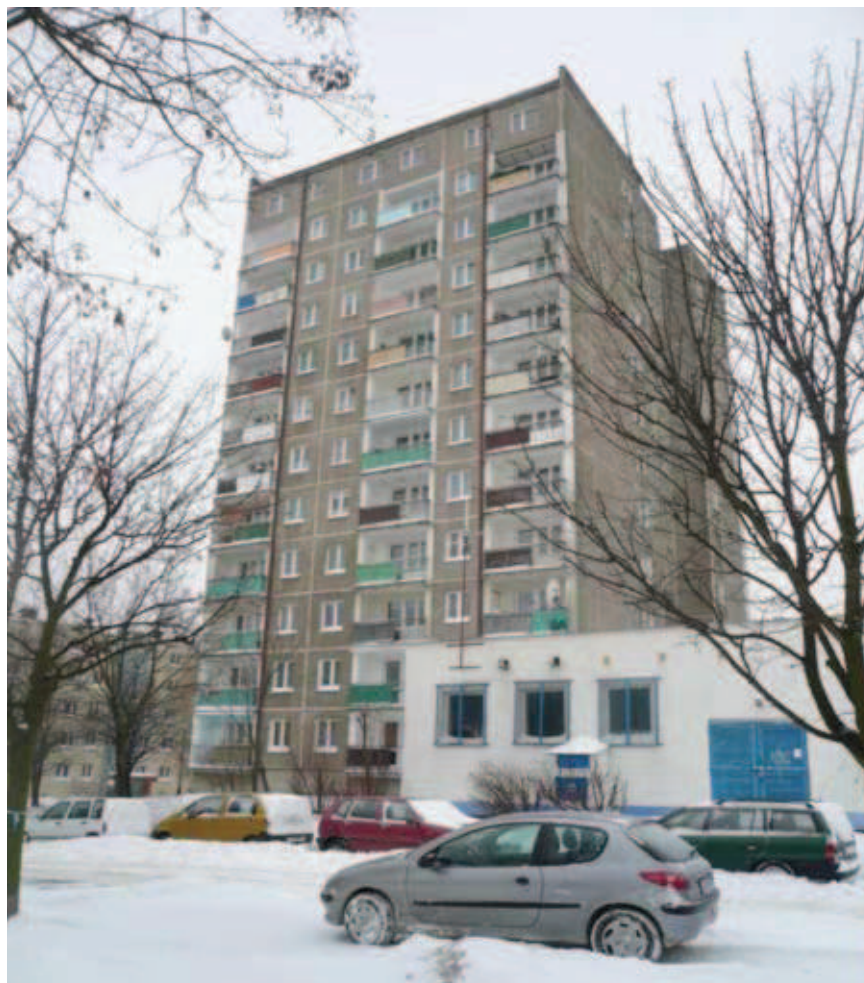
Rys. 2. Widok elewacji południowo-wschodniej, przed termomodernizacją

Na podstawie dokumentacji fotograficznej (rys. 2) [3, 4] i archiwalnej oraz wizji lokalnej stwierdzono, że budynek wykonano w technologii wielkopłytowej W-70 w roku 1988.

Budynek o układzie konstrukcyjnym mieszanym. Ławy żelbetowe monolityczne. Ściany konstrukcyjne zewnętrzne warstwowe, prefabrykowane, ściany ostonowe prefabrykowane. Budynek posiada kanałowe stropy prefabrykowane. Stropodach jednonspadowy wentylowany, kryty papą termozgrzewalną, ocieplony płytą suprema. Stolarka okienna w mieszkaniach

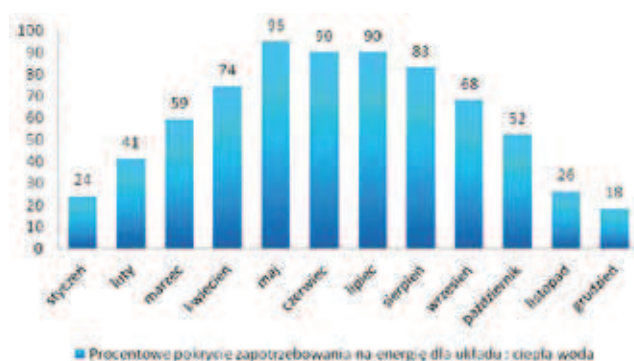
Rys. 7. Wykres procentowego zapotrzebowania do ogrzania ciepłej wody dla wysokiego budynku punkowego

W ramach proponowanych rozwiązań rozważono zastosowanie instalacji solarnej do zmniejszenia kosztów ogrzewania ciepłej wody użytkowej. Z zestawienia procentowego (rys. 7) wynika, że w analizowanym budynku zapotrzebowanie na c.w. może być pokryte w ponad 50% w okresie od marca do października, a w miesiącach od maja do sierpnia może ono być pokryte nawet w zakresie 80–95%. W przypadku zastosowania instalacji solarnej w wysokim punkowcu o 55 lokalach mieszkalnych, ist-

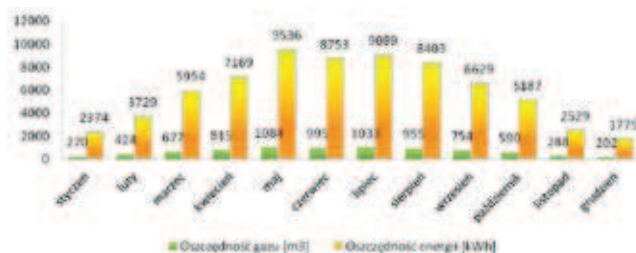
Rys. 8. Wykres oszczędności gazu i energii do ogrzania ciepłej wody, po zastosowaniu instalacji solarnej w analizowanym wysokim budynku punkowym

nieje możliwość uzyskania oszczędności (rys. 8) zarówno w zużyciu gazu średnio o ponad 670 m³, jak i energii elektrycznej średnio o ponad 5900 kWh w skali roku. W związku z powyższym, przyjęto kolektory termiczne cieczowe płaskie, w których rurki są spawane ultradźwiękowo, o powierzchni kolektora 2,85 m², w liczbie 37 szt. Przyjęto też do zastosowanej instalacji pojemność zasobnika 5900 litrów.

Roczny zysk solarny wyniesie wówczas 58,33 MWh, a procent pokrycia energii dla instalacji około 60%, co w efekcie pozwoli zmniejszyć emisję CO₂ o 13650 kg w skali roku, a zapotrzebowanie na energię wyniesie 97,21 MWh/rok.
