Analiza możliwości działań naprawczych służących oszczędzaniu energii na przykładzie budynku klatkowego

Dr inż. Anna Ostańska, mgr inż. arch. Katarzyna Taracha, Politechnika Lubelska

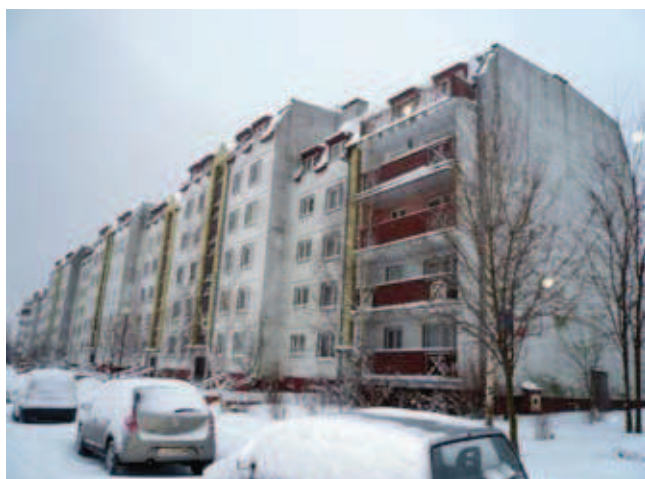
Rys. 4. Widok narożnika północno-wschodniego przed modernizacją, stan grudzień 2010 r.

W budynku zastosowano układ konstrukcyjny poprzeczny. Ściany konstrukcyjne i szczytowe wykonano z płyt żerańskich, przy czym szczytowe ocieplono gazobetonem. Ściany osłonowe wykonano z płyt kurtynowych scalanych z dyli gazobetonowych, stropy kanałowe typu Żerań. Charakterystyczna dla budynku jest ostatnia kondygnacja, stanowiąca użytkowane poddasze. Ściany poddasza wykonano z gazobetonu i częściowo osłonięto blachodachówką „chowając” piętro w mansardzie (rys. 4).

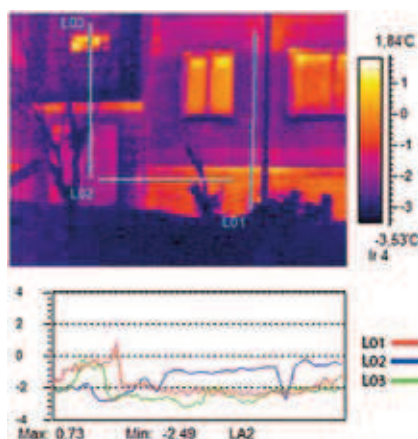
Rys. 6. Termogram elewacji wschodniej przed dociepleniem ścian – widoczne liniowe mostki cieplne na styku płyt w strefie cokołowej i „nadprożowo-wieńcowej” oraz w glicach

Podczas badań „in situ” i na podstawie dokumentacji fotograficznej oraz termogramów (rys. 6 i 7) stwierdzono różnicę rozkładu temperatury rzędu 3K, i to w zasadzie w każdym z analizowanych przekrojów. Dotyczy to szczególnie styku płyt prefabrykowanych cokołu i ścian zewnętrznych, daszku nad wejściem od strony wschodniej i strefy „nadprożowo-wieńcowej”.

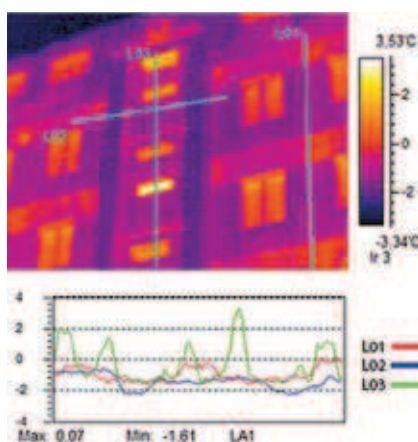
Rys. 7. Termogram elewacji wschodniej przed dociepleniem ścian – widoczne liniowe mostki cieplne w strefie „nadprożowo-wieńcowej” i w glicach

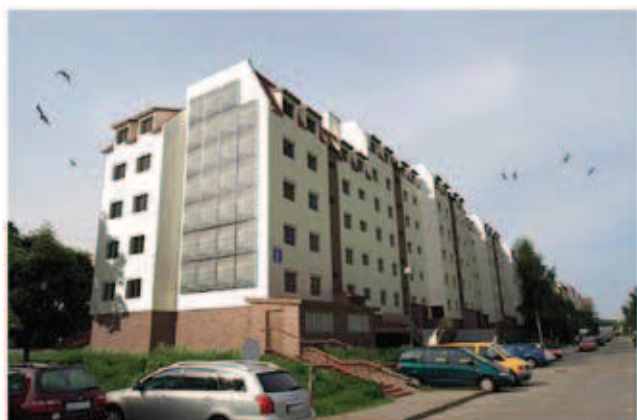
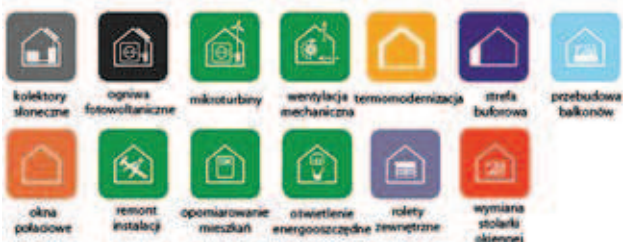
Rys. 11. Prefabrykowany budynek mieszkalny – 4-kondygnacyjny z poddaszem zamieszkałym – wraz z przykładem zaleceń (MDN/E na ikonkach) i rozwiązań (MDN/R+E), opracowano na podstawie załącznika EAM dla Lublina

nów na rzecz powiększenia powierzchni użytkowej w mieszkaniach sąsiadujących ze ścianą szczytową. Na rysunku 11 pokazano wizualizację budynku przedstawiającą niektóre z proponowanych rozwiązań, a ikony opisują propozycje wybrane dla szeregowca, opracowane w załączniku do EAM Lublin.⁵
