# Wybrane problemy związane z eksploatacją, naprawą prefabrykowanych silosów na materiały sypkie

Prof. dr hab. inż. Mieczysław Kamiński, dr inż. Marek Maj, Politechnika Wroclawska

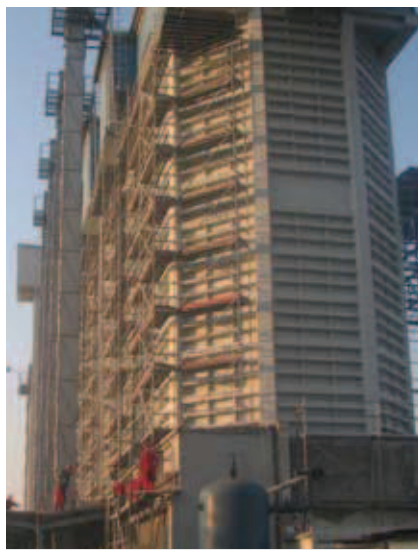
Rys. 1. Remont silosu prefabrykowanego

Bateria składa się z pięciu ośmiobocznych silosów prefabrykowanych ustawionych szeregowo i połączonych ze sobą przylegającymi ścianami (rys. 1). Wysokość komór w baterii wynosi 18,3 m, śred-

Z wymienionych powyżej sposobów naprawy, najskuteczniejszy wydawał się wariant 9, lecz na skutek ograniczeń finansowych wybrano tylko odtworzenie poprzedniej kondycji konstrukcji. Uzupełniono ubytki zbrojenia, wykonano

reprofilację powierzchni betonowych, powiększono otuliny. W tym przypadku zmniejszono wysokość zasypu silosu do połowy.

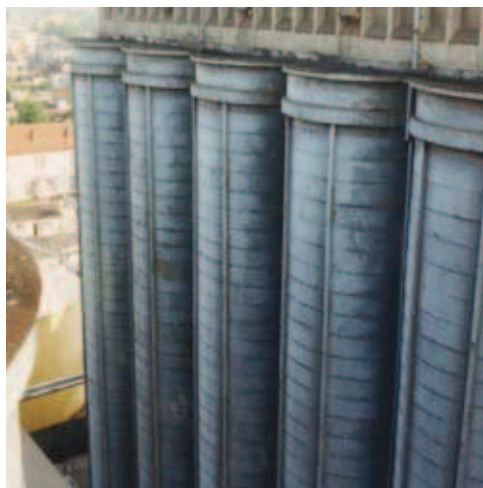
Rys. 6. Bateria silosów zblokowanych

Silosy prefabrykowane (rys. 6) złożone z żelbetowych kręgów o średnicy zewnętrznej 6,1 m, wysokości 0,66 m oraz grubości 0,12 m, zespolonych podczas wznoszenia monolitycznymi pionowymi żebrami – pilastrami, które usytuowano w stykach komór oraz po dwa na ścianach zewnętrznych. Wysokość ściany silosu wynosi 25,5 m. Komory zostały wyposażone w centralnie usytuowane, stożkowe, monolityczne leje żelbetowe.

Tak jak w niemalże każdej sytuacji stwierdzono, że obowiązujące normy silosowe wprowadziły o wiele większe wartości naporów niż podczas projektowania tych silosów, co sprawia, że przekroczone są stany nośności granicznej. Usterki techniczne silosów są bardzo podobne do usterek wcześniej opisanych dla silosów ośmiobocznych: degradacja otuliny (rys. 9), zmniejszona nośność zakładów skorodowanego zbrojenia, uszkodzenia pilastrów (rys. 7), powiększone mimośrodowe siły w kierunku pionowym i poziomym.

Zaproponowano metodę wzmocnienia ścian poprzez zastosowanie obwodowych kabli sprężających. Jednak podobnie jak w przypadku silosów ośmiobocznych, przestano na reprofilacji ścian i pilastrów i uzupełnieniu skorodowanej stali zbrojeniowej. Zmniejszono wysokość zasypu do około połowy wysokości.

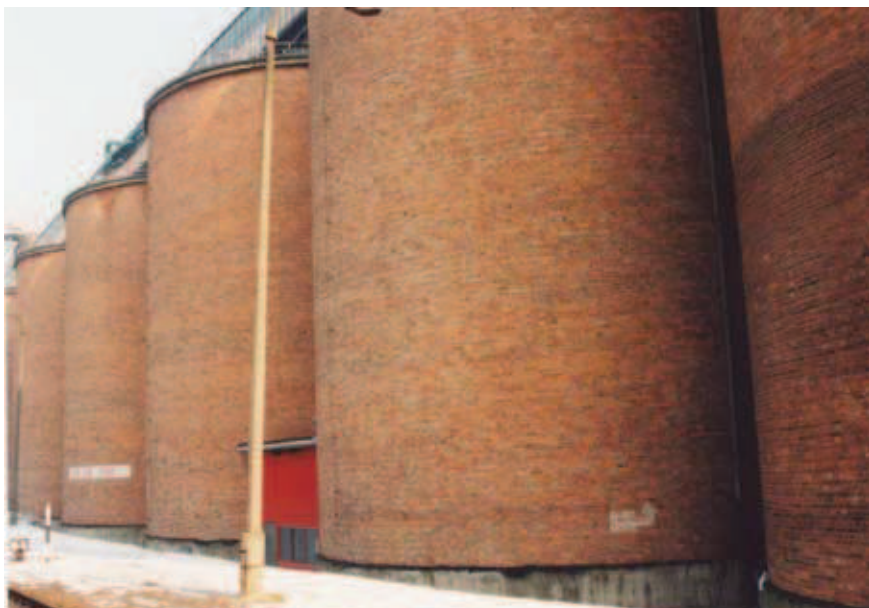
Rys. 10. Silosy ceramiczne w Zakładach Tłuszczowych

Silosy ceramiczne wolnostojące (rys. 10) o wysokości ponad 22 m, średnicy 13,4 m, grubości ścian 0,39 m zbudowane z drobno-gabarytowych elementów ceramicznych. Siły rozciągające w ścianach ceramicznych przenoszą rozmieszczone na całej wysokości silosu żelbetowe

pięścienie o wymiarach 0,13 m x 0,23 m rozstawione co około 1,2 m (rys. 11). Korozji uległy niektóre elementy ściany ceramicznej, na powierzchni pojawiły się liczne zarysowania na całej wysokości silosu. Na skutek zwiększenia się obciążeń normowych przekroczona została

Zaproponowano metodę wzmocnienia poprzez zastosowanie obwodowych kabli sprężających, równomiernie rozmieszczonych na wysokości ścian silosów. Jednak podobnie jak w poprzednich przypadkach, nie przystąpiono do tego rodzaju prac remontowych. Dodatkowo wystąpiły problemy ze statecznością i zapewnieniem nośności betonowych tuneli poborowych i na długi czas silosy zostały wycofane z bieżącego użytkowania.
