# Przyczyny korozji stalowych zbiorników na ścieki komunalne

Dr inż. Marek Maj, dr hab. inż. Andrzej Ubysz, Politechnika Wrocławska

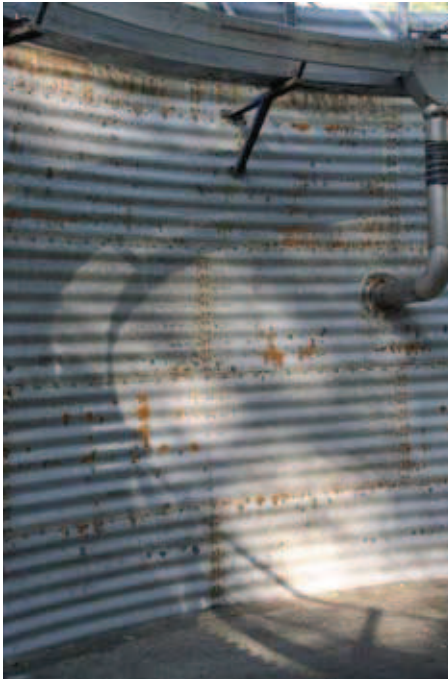
**Rys. 3.**  
Wewnętrzna  
powierzchnia  
ściany  
zbiornika

Podczas zaledwie rocznej eksploatacji na ścianach zbiorników zauważono liczne ślady korozji (rys. 3, 4, 6), która doprowadziła do wypływu ście-

ków do gruntu. Korozji uległy: płaszcz zbiornika, metalowe elementy konstrukcyjne zbiornika i inne zespolone ze ścianami. Korozja objęła te partie zbiornika które były pod powierzchnią oczyszczanych ścieków. Znamiennym był fakt, że ściany zbiornika pierwszego w ciągu technologicznym, do którego wpływają ścieki komunalne z miasta, tzw. szlamownika, nie wykazywały żadnego naruszenia powierzchni (rys. 5). Natomiast ściany zbiornika osadnika wtórnego, do którego wpływa prawie oczyszczona woda, były znacznie skorodowane.

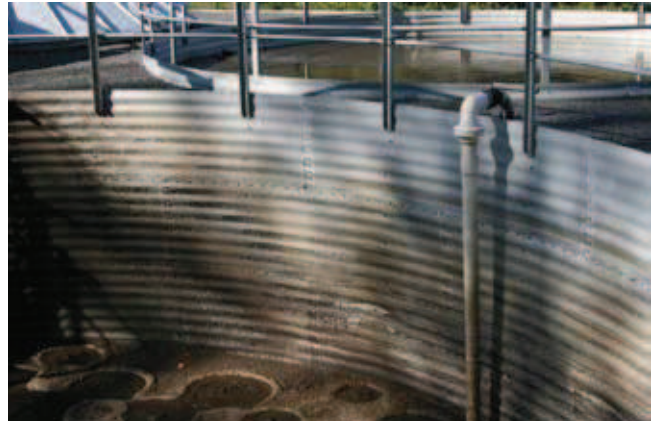
**Rys. 5.** Ściana zbiornika szlamowego bez żadnych śladów korozji

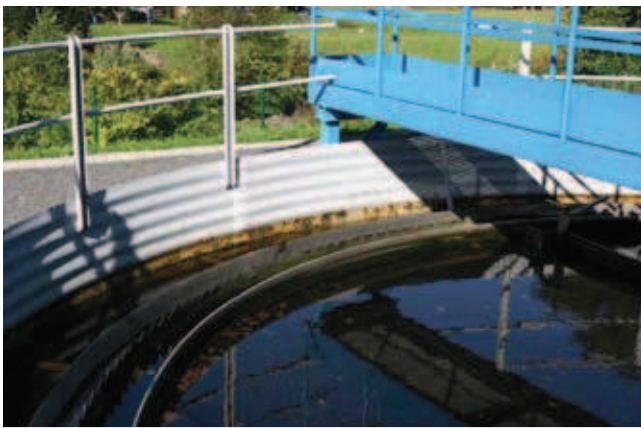
**Rys. 4.** Zbiornik osadnika wtórnego z widocznymi śladami rdzy do maksymalnego poziomu powierzchni ścieków

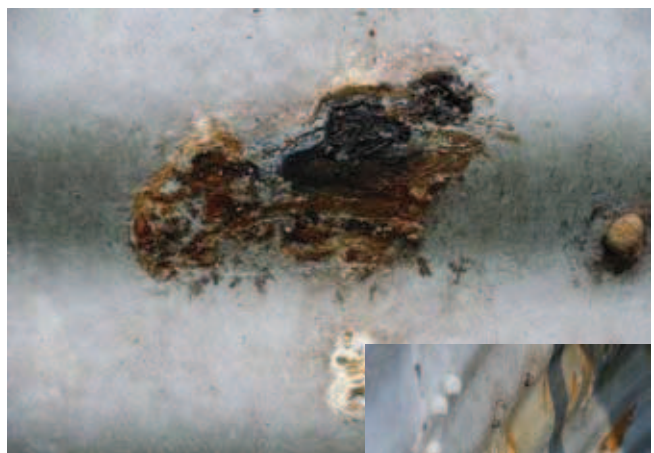
**Rys. 6.**  
Liczne ślady korozji wgłębnej powodującej przeciekanie zbiornika

Po kontroli mocy zastosowanej ochrony katodowej okazało się, że nie funkcjonowała ona poprawnie. Instalacja katodowa nie była zasilana zewnętrznym źródłem prądu. Bez takiej osłony nastąpiło bardzo szybkie utlenienie metalu w najsłabszych miejscach powłoki ochronnej.

3. Wykonanie prac naprawczych, po obu stronach ściany stalowej zbiornika, poprzez usunięcie rdzy, uzupełnienie miejsc zniszczonych przez korozję, wykonanie powłoki ochronnej przeciwkorozyjnej oraz poprawa zabezpieczenia anodo-katodowego. Zaletą tego rozwiązania jest utrzymanie istniejącego ciągu i procesu technologicznego, natomiast wadą są znaczne koszty naprawy związane między innymi z odstonięciem zewnętrznej ściany zbiornika.

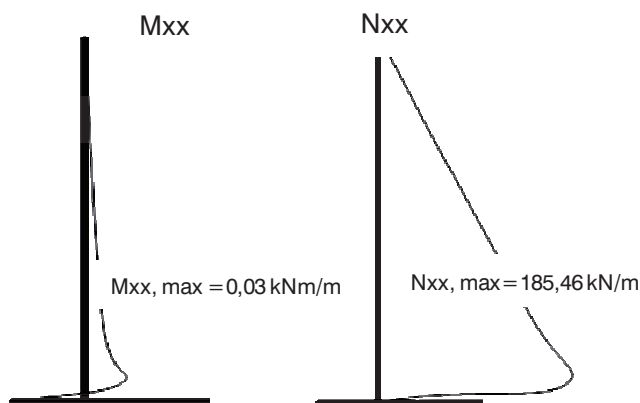
**Rys. 7.** Siły wewnętrzne w zbiorniku od obciążenia hydrostatycznego

Wiele awarii powłok zbiorników stalowych z blach fałdowych spowodowanych jest przekroczeniem granicznych stanów nośności lub użytkowania [1]. Dla stalowego osadnika wykonano obliczenia statyczno-wytrzymałościowe. Przyjęto dwa reprezentatywne warianty obciążeń – od nawodnionego gruntu oraz od naporu hydrostatycznego. Jako jedno z kryterium przyjęto zalecenia podane w [2]. Sprawdzono SGN dla powłoki stalowej, nośność złączy śrubowych, wartość krytycznej siły powodującej wyobcowanie konstrukcji. Nośność gruntu pod fundamentem i samego fundamentu były zachowane z dużym nadmiarem. Wartości sił wewnętrznych w ścianie osadnika pokazano na rysunku 7. Warunek nośności łącza śrubowego wg [2] ma postać:

gdzie:  $n$  – ilość śrub w łączu,  $F_{nRd}$ ,  $F_{b,Rd}$  – nośności śruby na ścinanie i na docisk mają wartości  $n_{F_{nRd}} = 237,60$  kN/m,  $n_{F_{b,Rd}} = 259,09$  kN/m przy sile w ścianie o wartości  $N_{yy} = 185,46$  kN/m. Warunek (1) z dużym zapasem jest spełniony. Krytyczna siła  $R_B$  powodująca wyboczenie konstrukcji ma postać:

gdzie:  $N_{d,n}$ ,  $M_{d,n}$  – siła osiowa i moment zginający liczony wg SGN (rys. 7),  $\omega = N_{cr} / A_s f_{yd} = 0,80$ , siłę krytyczną dla ściany osadnika zagłębionego w gruncie przyjęto jako  $N_{cr} = 1,2(E_{s,d}(EI)/R)^{0,5} = 345,13$  kN,  $\alpha_c = \eta^2 W = 1,45$ ,  $\eta = Z/W = 1,35$ ,  $Z$  – plastyczny wskaźnik przekroju na zginanie,  $W$  – wskaźnik wytrzymałości,  $A_s$  – pole przekroju poprzecznego ściany,  $M_u = 1,35 W f_{yd} = 1,65$  kNm, obliczeniowy moduł styżny dla gruntu  $E_{s,d} = 50000$  kPa,

Warunek jest spełniony z dużym zapasem. Obliczenia wykazały, że wykorzystanie nośności w powłoce jest na poziomie około 50%. Wskazuje to na fakt, że główna przyczyna korozji zbiornika nie leży ani po stronie źle przyjętych obciążeń, ani po stronie błędnego wyliczenia konstrukcji.
