Badania stalowych silosów do składowania biomasy

Dr hab. inż. Eugeniusz Hołała, mgr inż. Kamil Pawłowski, Politechnika Wrocławska

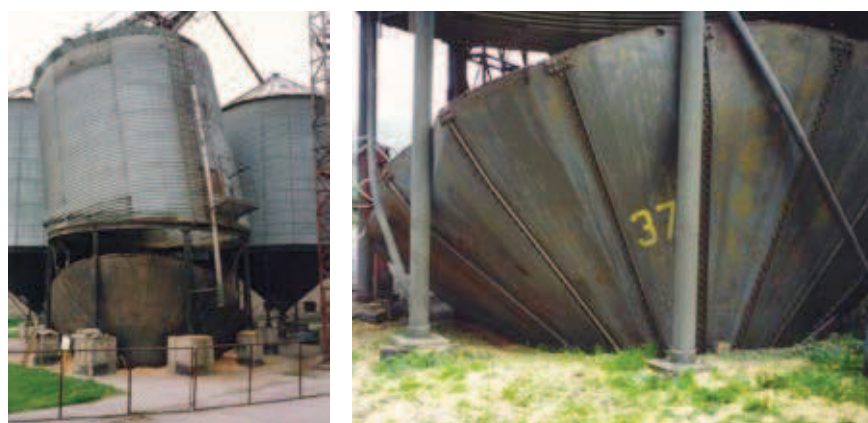
Rys. 3. Przykłady awarii silosów z blach falistych, które rozpoczęły się od oberwania leja [1], [2]

Większość awarii i katastrof stalowych silosów z blach falistych rozpoczyna się od oberwania stożkowego leja (rys. 3), po czym wysypujący się gwałtownie materiał sypki wywołuje duże, krótkotrwałe podciśnienie pod dachem takiego silosu, powodując zniszczenie dachu, a nawet płaszcza. Obrywanie się lejów występuje bardzo rzadko w silosach z blach gładkich. Tak więc, oprócz różnych przyczyn konstrukcyjnych i eksploatacyjnych takich awarii, jedną z nich może być przeciężenie lejów silosów, wywołane znacznie większą podatnością południkową płaszczy z blach falistych w stosunku do podatności płaszczy z blach gładkich [5], [7]. Prowadzone badania obciążeń płaszczy i płaskich

nie lub na podstawie normy [10]. W przypadku stożkowych lejów również dochodzi do ich pionowych przeciążeń, co stwierdzono we własnych badaniach eksperymentalnych [5]. Te przeciążenia są jedną z głównych przyczyn obrywania się lejów w silosach z blach falistych (rys. 3).

Cylindryczne silosy stalowe z blach falistych należą do tych konstrukcji, w których występują dość często różne awarie i katastrofy [1], [2], [3], [4]. Awaria takich silosów rozpoczyna się najczęściej od oberwania się lejów (rys. 3), co wynikać m.in. może z ich przeciążenia w kierunku pionowym. W pracy przedstawiono wyniki eks-

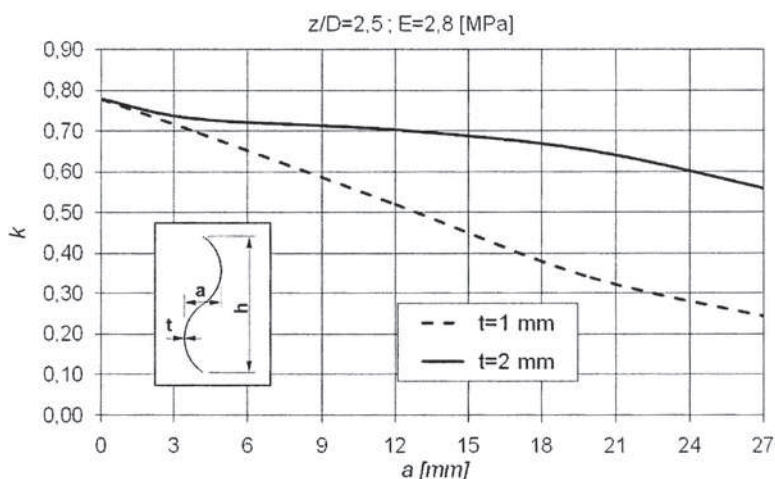
Rys. 4. Wpływ grubości t blachy i wysokości fali a na wartość współczynnika k wg [7] ($h = 78 \text{ mm}$)

gdzie K (rys. 4) jest współczynnikiem rozdziału obciążeń w silosie, wyznaczonym doświadczalnie, numerycz-

wysokość fali $a = 12 \text{ mm}$ i długość fali $h = 78 \text{ mm}$ (rys. 4). Wpływ zmiany grubości płaszczu t oraz wysokości fali a w badanym silosie na wartość współczynnika rozdziału obciążeń k przedstawiono w [7], a współczynnik ten wyznaczono numerycznie za pomocą programu Plaxis (rys. 4). Badania dotyczyły płaszczu z blach falistych bez południkowego uźebrowania. Silos wypełniony był pszenicą o module sprężystości $E = 2,8 \text{ MPa}$. Średnica silosu wynosiła $D = d_c = 1,80 \text{ m}$, a wysokość jego płaszczu $z = h_c = 4,50 \text{ m}$. W aktualnych badaniach silosy te wypełniane są biomasa. Pionowe obciążenie lejów w badanych silosach (rys. 5) składa się z obciążenia G_L od materiału wy-

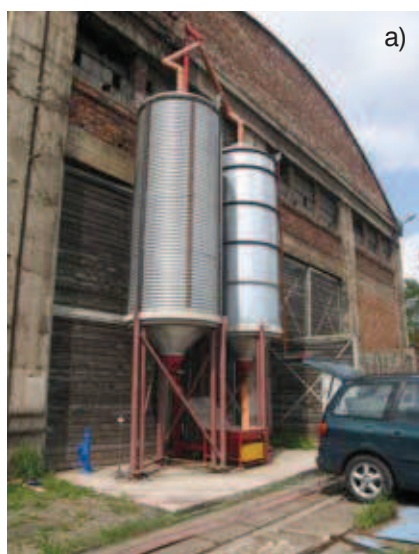
Rys. 5. Badane silosy w skali naturalnej (a) oraz schemat pionowego obciążenia F_b i G_L lejów w badanych silosach (b)

Autorzy wykonali serię badań eksperymentalnych obciążeń silosów o płaszczach z uźebrowanych i nieuźebrowanych blach falistych ze stożkowymi lejami (rys. 5a). Wykonano również badania wpływu materiału wypełniającego silos na południkową sztywność płaszczu z blach falistych (rys. 5b). Silosy miały średnicę płaszczu $d_c = 1800 \text{ mm}$, blachy faliste płaszczu miały grubość $t = 1 \text{ mm}$,

pełniającego lej oraz z obciążenia F_b , pochodzącego od oddziaływania materiału zgromadzonego wewnątrz cylindrycznego płaszczu powyżej leja. Obciążenie F_b wyznaczyć można ze wzoru (2). Kąt pochylenia leja w każdym przypadku wynosił $\alpha = 45^\circ$. Konstrukcje lejów oparte były na 3 niezależnych słupach, pod którymi zamontowane były siłomierze do bezpośredniego pomiaru sumarycznego obciążenia pionowego lejów $F_b + G_L$. Niezależne oparcie na 3 słupach miały również płaszcze silosów z blach falistych, pod którymi umieszczone były siłomierze do bezpośredniego pomiaru południkowego obciążenia płaszczu F_w .

Podczas badań eksperymentalnych silosów o płaszczach z blach falistych (rys. 5a) stosowano uźebrowanie na całej wysokości płaszczu $x = h_c = 4,5 \text{ m}$, na wysokości $x = 0,5 h_c$, na wysokości $x = 0,25 h_c$ lub nie stosowano żadnego południkowego uźebrowania. Wyniki badań pokazują wyraźnie (rys. 6), że wartość obciążenia pionowego leja F_b , reprezentowanego we wzorze (2) przez współczynnik $(1-k)$, jest znacznie większa w silosach z blach falistych, niż to wynika z uregulowań normy [10]. Wartość przeciążenia leja siłą F_b w badanych silosach wynosiła nawet około 50% w nieuźebrowanych płaszczach i około 30% w silosach uźebrowanych na całej wysokości płaszczu. Norma [10] nie uwzględnia niestety wpływu podatności południkowej cylindrycznych płaszczu na wartości obciążeń den (lejów) i płaszczu silosów. Z tego faktu mogą wynikać bardzo groźne konsekwencje dla bezpieczeństwa nieuźebrowanych silosów z blach falistych. Można jednak ten fakt wykorzystać świadomie i z dobrym skutkiem do poprawy warunków eksploatacji silosów na biomasa.

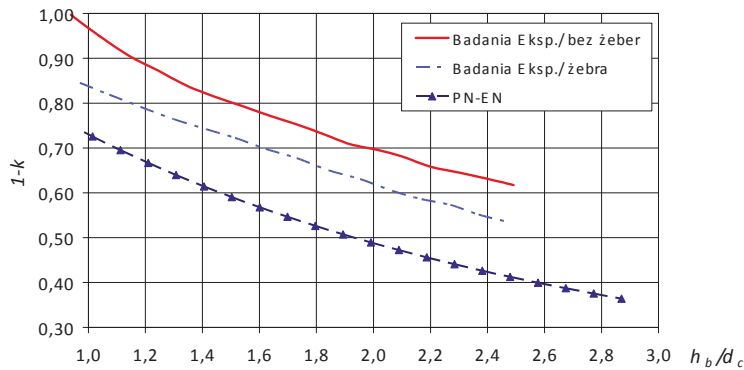
Rys. 6. Wartości współczynnika (1-k) z badań eksperymentalnych dla płaszczu z blach falistych bez żeber i tego samego płaszczu z żebrami oraz wartości (1-k) obliczone wg PN-EN [10]

Własne badania eksperymentalne wykazały bowiem wyraźnie, że w silosach o płaszczach z blach falistych może dochodzić do znacznych pionowych przeciążeń lejów (rys. 6), co może skutkować ich obrywaniem i poważnymi katastrofami budowlanymi (rys. 3). Gdy jednak uwzględ-

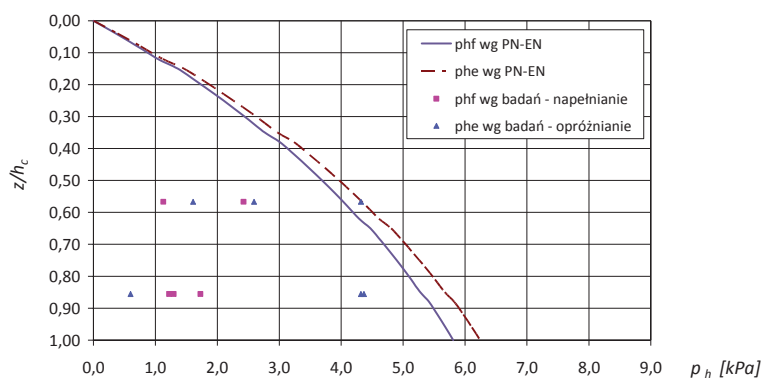
Rys. 7. Wartości parci poziomych p_h w silosie o smukłości $h_b/d_c = 1,5$ o uzeźbrowanym płaszczu na całej wysokości obliczone wg PN-EN [10] oraz pomierzone podczas badań eksperymentalnych

mych parci p_h na uzeźbrowane i nieuzeźbrowane płaszcze silosów, wykorzystując w tym celu tensometry elektrooporowe. Pomiarów dokonywano w dwóch poziomach dolnej części płaszczy silosów w 3 punktach obwodu. Stwierdzono, że w uzeźbrowanych płaszczu, parcia poziome przy napełnianiu p_{hf} oraz przy opróżnianiu p_{he} nie przekraczały wartości normowych [10], co pokazano na rysunku 7.
