Program utrzymania z uwzględnieniem trwałości hiperboidalnych chłodni kominowych po 30 latach eksploatacji

Prof. nadzw. dr hab. inż. Marek Lechman, mgr inż. Wojciech Chruściel,
mgr inż. Aleksander Lamenta, Instytut Techniki Budowlanej, Warszawa

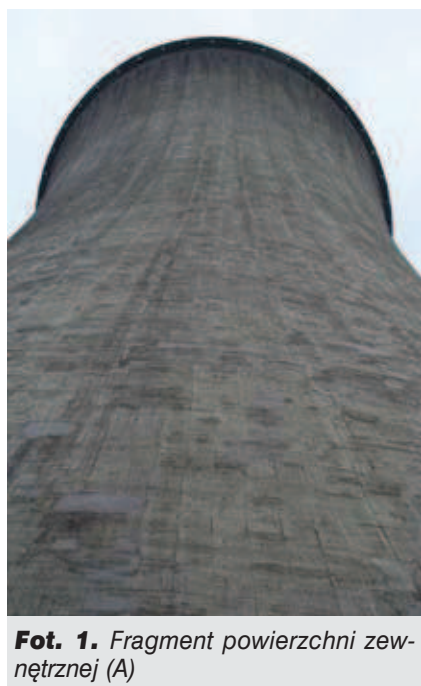
Fot. 1. Fragment powierzchni zewnętrznej (A)

Badania chłodni A przeprowadzono w 2010 r. (fot. 1, 2). Syntetyczne zestawienie ich wyników przedstawiono w tabeli 1. Po około 30 latach eksploatacji beton powłoki chłodni ma, poza miejscami lokalnych ubytków i złuszczeń, dostateczne właściwości ochronne w stosunku do zbrojenia, zaś stan stali w otulinie betonowej ocenia się jako pasywny. Na podstawie analizy wyników pomiarów geodezyjnych można stwierdzić, iż rzędne powłoki chłodni wykazują odchyłki w kierunku radialnym w stosunku do kształtu projektowanego od kilku mm do ponad 18 cm. Odchyłki te mają głównie charakter imperfekcji geometrycznych, przy pewnym udziale przemieszczeń powłoki chłodni wywołanych działaniem wiatru i insolacją. Aktualnie nie stanowią one zagrożenia bezpieczeństwa konstrukcji chłodni. Z pomiarów geodezyjnych, dokonanych w latach 2001–2009, wynika, iż przyrosty osiadań są równomierne i nie przekraczają 1 mm, co świadczy o zakończeniu procesu osiadania chłodni.

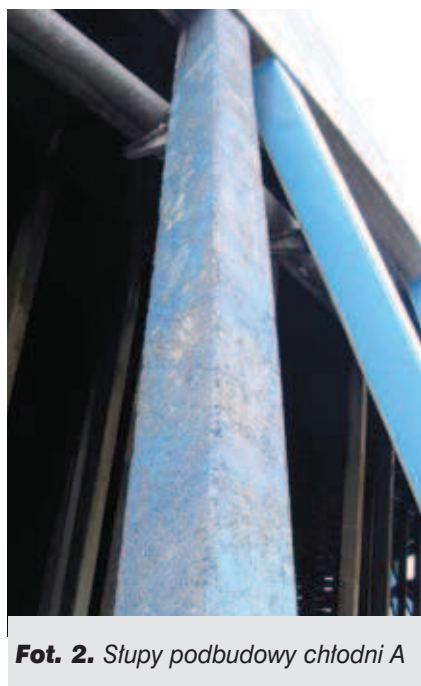
Fot. 2. Słupy podbudowy chłodni A

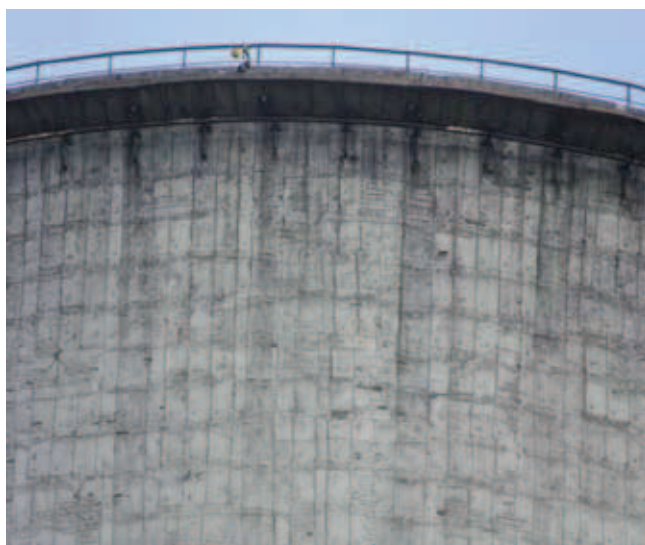
Badania chłodni B wykonano w 2011 roku (fot. 3, 4). Podsumowanie ich rezultatów zawarto w tabeli 2. Wyniki przeprowadzonych badań chemicznych próbek pobranych z powłoki chłodni B wskazują na zubożenie betonu (10,5–11,5 jedn. pH) oraz na podwyższone zawartości jonów siarczanowych, świadczące o zachodzącym procesie korozji betonu. Beton nie stanowi dostatecznej ochrony stali zbrojeniowej, co sprawia, że wzrosło zagrożenie korozyjne stali zbrojeniowej płaszczka chłodni. Przekroczone wartości dopuszczalne zawartości jonów siarczanowych (powyżej 3% w całym płaszczku, a strefie korony powyżej 7–8%) świadczą o zagrożeniu korozją siarczanową betonu płaszczka. W przypadku chłodni B rzędne kształtu powłoki wykazują odchyłki w kierunku radialnym w stosunku do kształtu projektowanego od kilku mm do 13 cm, co nie stwarza w aktualnym stanie zagrożenia bezpieczeństwa konstrukcji chłodni. Z analizy pomiarów geodezyjnych wynika, iż przyrosty osiadań chłodni są równomierne i nie przekraczają 1 mm, co świadczy o tym, że proces osiadania chłodni praktycznie się zakończył.

Fot. 3. Fragment powierzchni zewnętrznej (B)

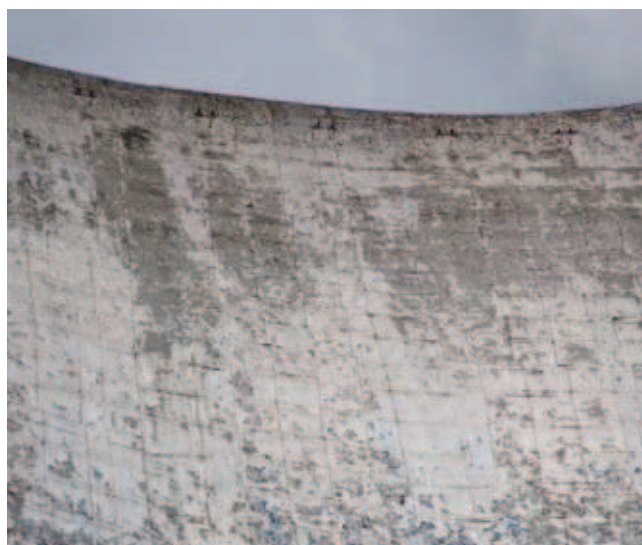
Fot. 4. Fragment powierzchni wewnętrznej (B)
